## Nissan Leaf Leaf N-Connecta 40kWh (Automata) 110 kW

Alvázsám: **SJNFAAZE1U0019241**

## MÉRÉSI EREDMÉNYEK

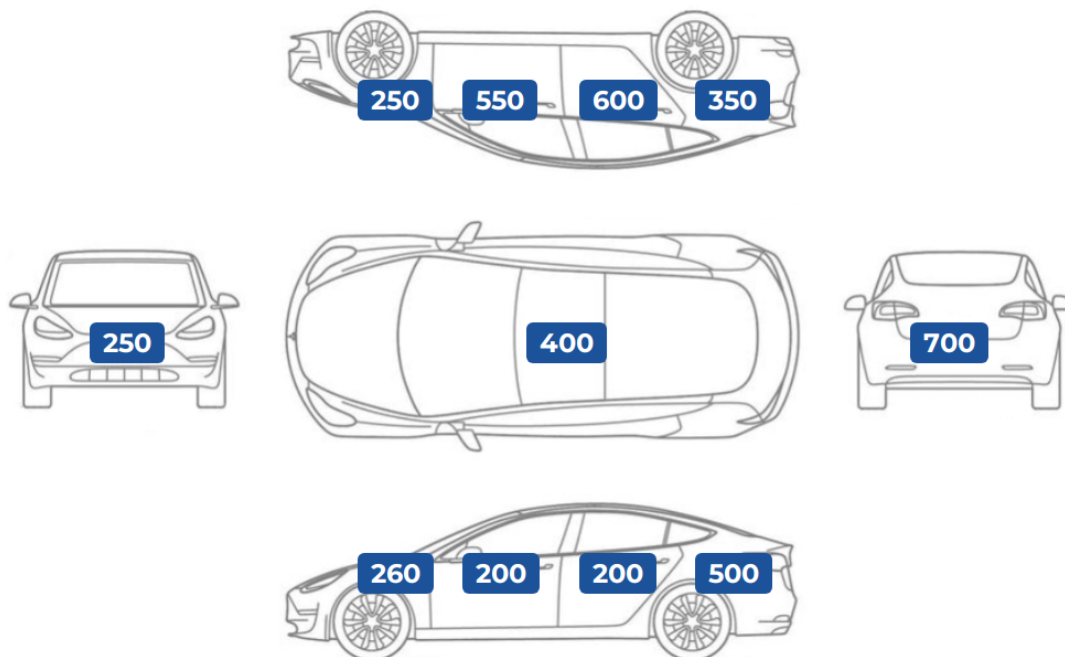
### Karosszéria festékvastagság (mikrométerben)

**Szakvélemény:** Az autón újrafényezett elemek találhatók. A festékvastagság alapján a sérült elemek javítását vélhetően gitteléssel végezték. A műanyag karosszéria elemeken repedés, javítás nyomai láthatók. Nem található fóliázás az autón. A jármű karosszériája körbe lett fényezve, összességében szakszerű javítás történt, de bizonyos helyeken látni fényezési hibákat. Az autó hátulja korábban sérült lehetett, itt nagyobb értékeket mértem, a többi elemen valószínűleg csak parkolási sérüléseket javítottak. Szerkezeti sérülésre utaló nyomokat nem találtam. A mérési eredmények értelmezéséhez fontos tudni, hogy 150 mikronig a festékvastagság általában eredeti fényezésre utal, de bizonyos típusoknál a magasabb, de egységes értékek is ebbe a kategóriába tartoznak.

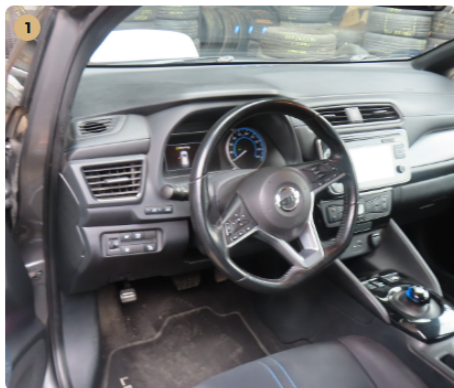
✓ **Kárpitozás és belső burkolatok**  
Műszerfal normál állapotú.

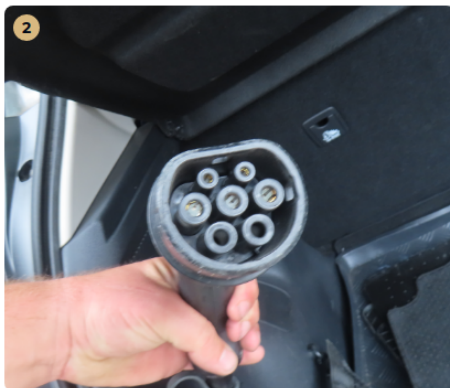
✓ **Kötelező tartozékok**  
A kötelező tartozékok megvannak.

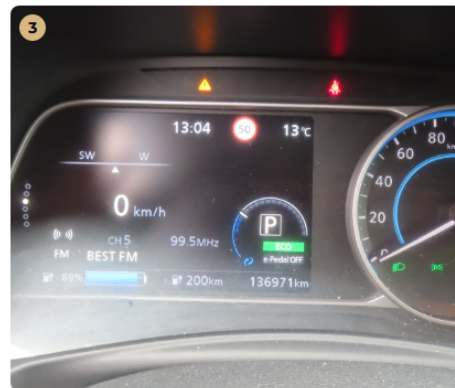
✓ **Hibakód kiolvasása**  
Számítógépes kiolvasás során nem találtam hibát.

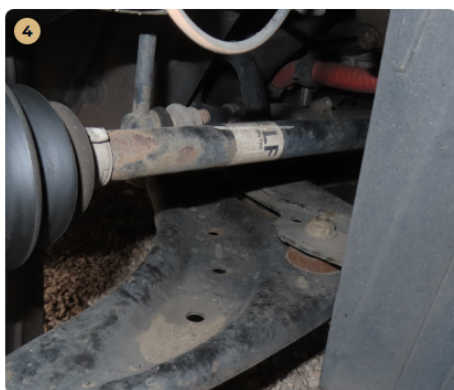
✓ **Futómű**  
A féltengelyen zsíros / olajos kicsapódás nem látható.

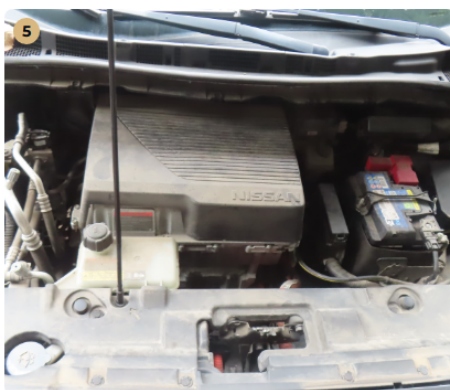
✓ **Motor**  
A hűtőfolyadék szintje megfelelő.

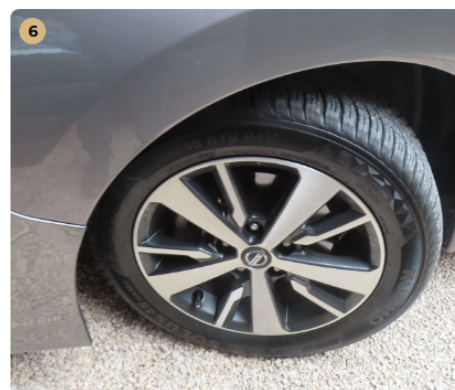
✓ **Gumiabroncsok**  
A gumiabroncsok odalfala nem repedezett.

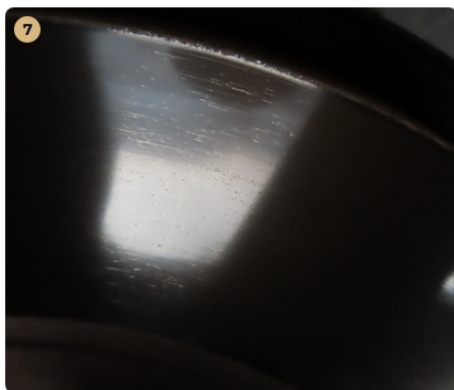
✓ **Féktrendszer**  
A féktárcsa megfelelő állapotban van.

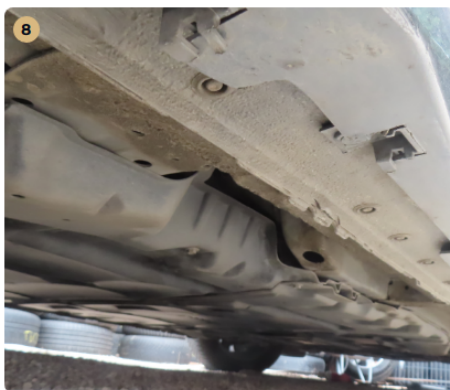
✓ **Utascella és gyűrődő zónák**  
A küszöbökön javításra utaló nyomok nem észlelhetők.

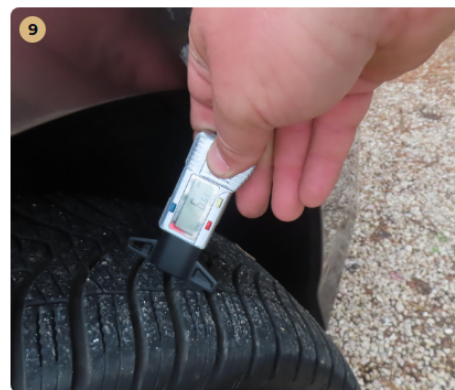
✓ **Gumiabroncsok**  
A gumi oldalfalán, szálszakadás jele (dudor) nem található.

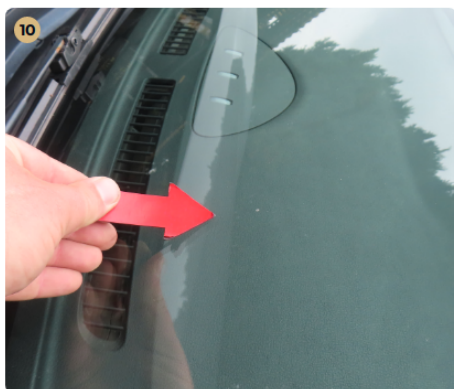
| <b>Szélvédők, üvegek:</b> | A piaci átlagnak megfelelő állapotban van.. Az első szélvédő nem volt cserélve. Az első szélvédő gyári. A hátsó szélvédő gyári. Első szélvédőn apró kavics sérülések vannak. |

⚠ **Szélvédők, üvegek**  
Első szélvédőn apró kavics sérülések vannak.

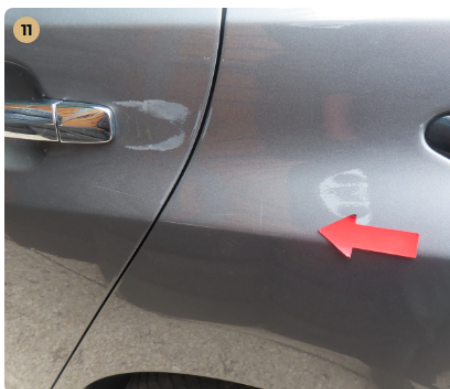
| <b>Külső karosszéria elemek:</b> | Lásd megjegyzések. A jármű karosszériája körbe lett fényezve. Karosszéria elem védő fólia az autón nem található. A festékmérés során eltérő értékeket találtam. |

⚠ **Külső karosszéria elemek**  
Az autó használatából eredő apró kavicsfelverődések, hajszál karcok láthatóak.

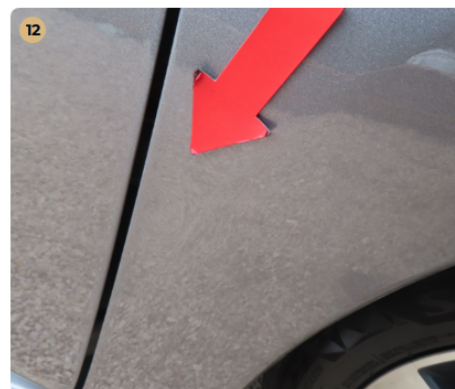
⚠ **Külső karosszéria elemek**  
Az autó használatából eredő apró kavicsfelverődések, hajszál karcok láthatóak.

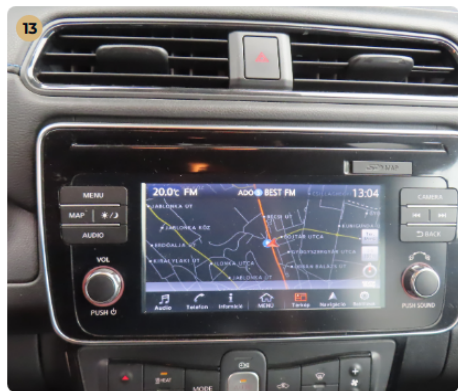
✓ **Elektromos berendezések**  
Műszerfalfények megfelelően működnek.

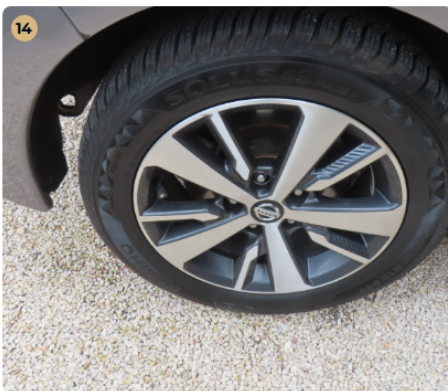
✓ **Felnik**  
Könnyűfém felni gyári.
