## Dacia Duster Duster 1.5 dCi Cool EURO6 66 kW

## MÉRÉSI EREDMÉNYEK

# ÁLLAPOTFELMÉRÉS ÖSSZEFOGLALÁSA

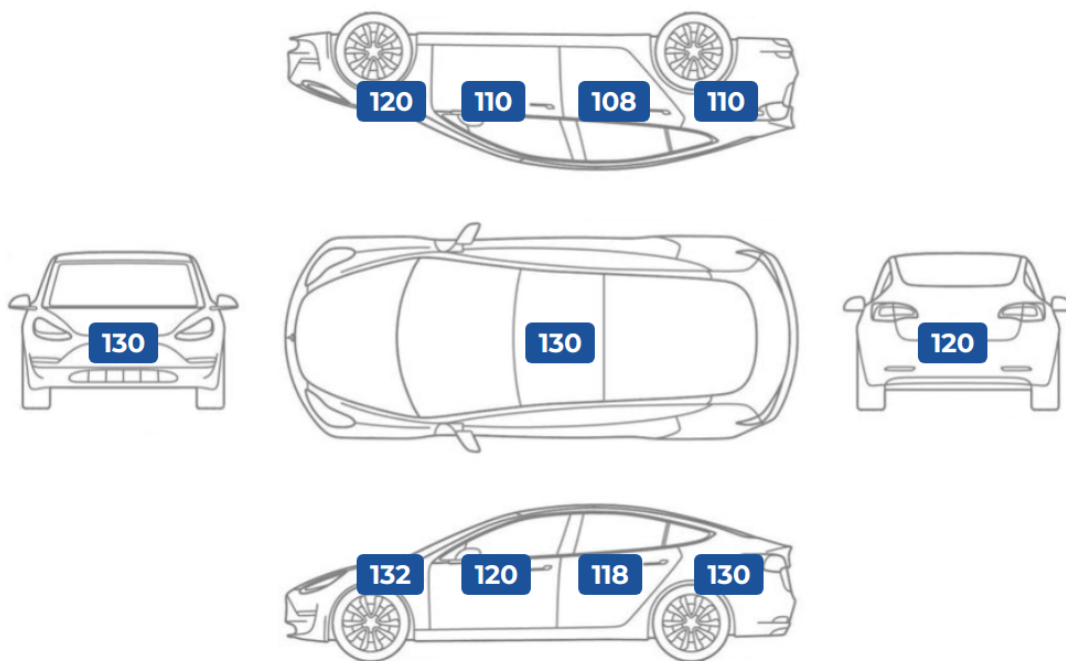
### Karosszéria festékvastagság (mikrométerben)

**Szakvélemény:** A gépjármű karosszériáján külső beavatkozás / újrafényezés nyomai nem láthatók. A műanyag karosszéria elemeken repedés, javítás nyomai nem láthatók. Nem található fóliázás az autón. A jármű karosszériáján körbe használatból eredő fénysérülések, enyhe karcok vannak. A mérési eredmények értelmezéséhez fontos tudni, hogy 150 mikronig a festékvastagság általában eredeti fényezésre utal, de bizonyos típusoknál a magasabb, de egységes értékek is ebbe a kategóriába tartoznak.

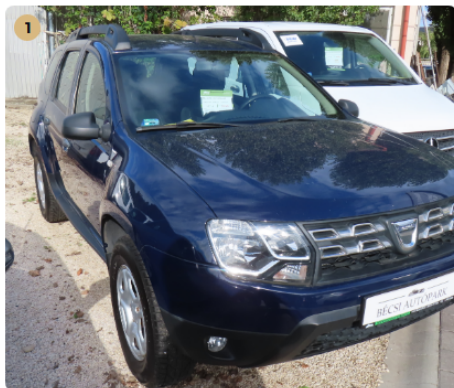
- ✓ **Külső karosszéria elemek**  
A karosszéria elemek közötti hézagok megfelelőek.

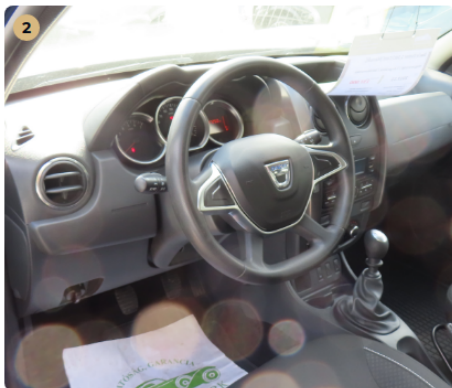
- ✓ **Kárpitozás és belső burkolatok**  
Műszerfal normál állapotú.

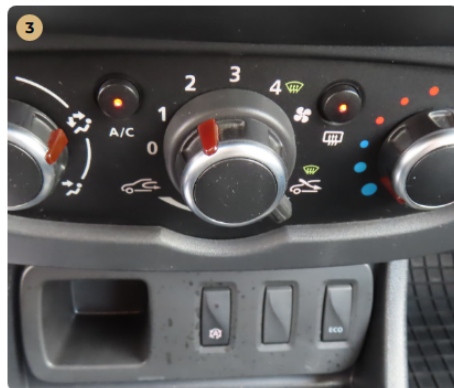
- ✓ **Elektromos berendezések**  
Műszerfalfények megfelelően működnek.

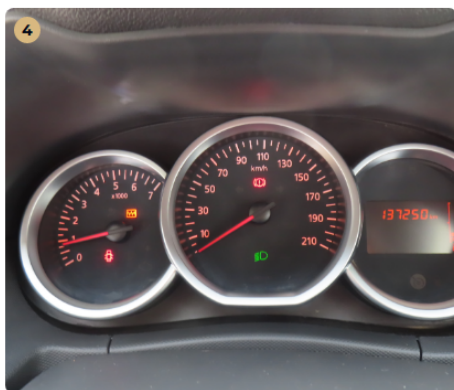
| <b>Motor:</b> | A piaci átlagnak megfelelő állapotban van.. A motorolaj szintje megfelelő. A motor alpjárata szépen, egyenletesen jár, nem kopog, nem zörög. A hűtőkör megfelelően működik, vízszivárgást nem észleltünk. A próbakör alatt a motorteljesítmény megfelelő volt. Szervíz esedékes kontroll lámpa világít a műszerfalán. Motorolaj cseréje ajánlott. |

- ✓ **Hibakód kiolvasása**  
Számítógépes kiolvasás során nem találtam hibát. A műszerfalán a szervíz esedékes visszajelző lámpa világít.

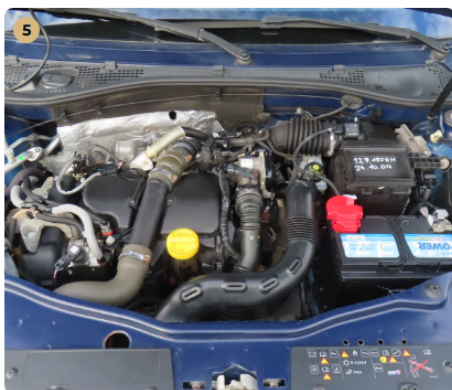
- ✓ **Motor**  
Motortérben olajfolyás nem látható.

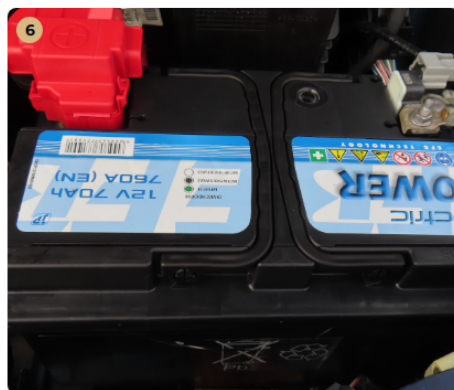
- ✓ **Elektromos berendezések**  
Akkumulátor nem gyári, már cserélt.

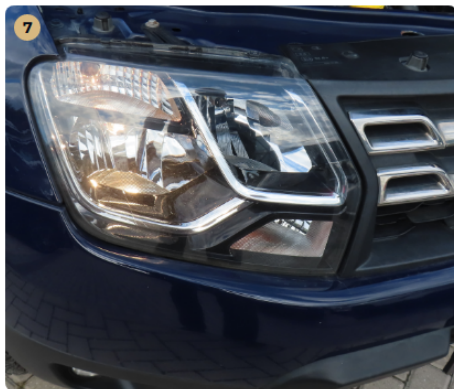
- ✓ **Világítás**  
Az első fényszórók nincsenek bemattulva.

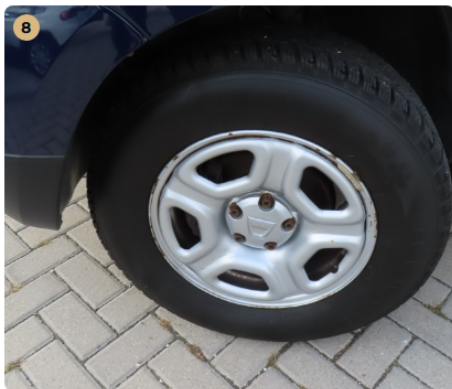
- ✓ **Gumiabroncsok**  
A gumiabroncsok oldalja nem repedezett.

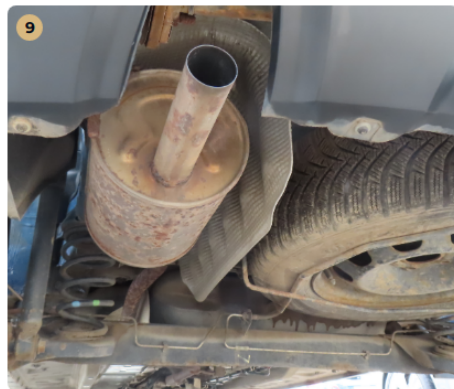
| <b>Utascella és gyűrődő zónák:</b> | Szerkezeti sérülésre utaló nyomok nem láthatóak.. Alvázon felületi korrózió látható. A nyúlványokon külsérelmi nyomok nem találhatóak. A doblemez belső oldalán deformálódás nyomai nem találhatóak. A padlólemez burkolatán javításra utaló nyomok nem láthatók. |

- ⚠ **Utascella és gyűrődő zónák**  
Alvázon felületi korrózió látható, kipufogó hátsó dob palástja korrodál.

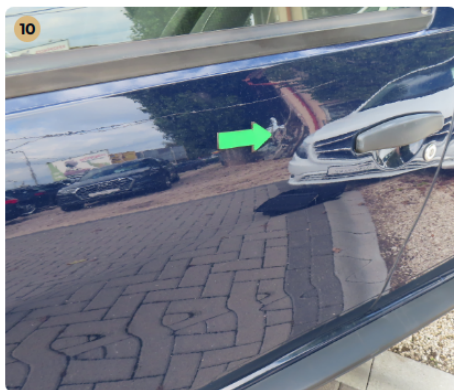
- ⚠ **Külső karosszéria elemek**  
Az autó használatából eredő apró kavicsfelverődések, hajszál karcok láthatóak.

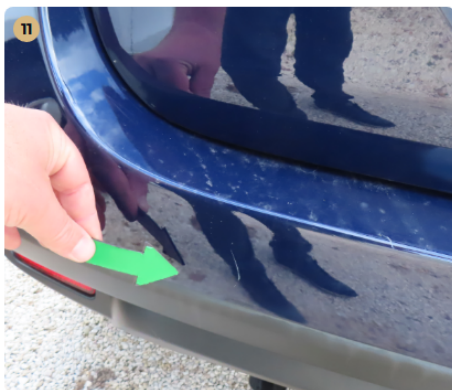
- ⚠ **Külső karosszéria elemek**  
Az autó használatából eredő apró kavicsfelverődések, hajszál karcok láthatóak.

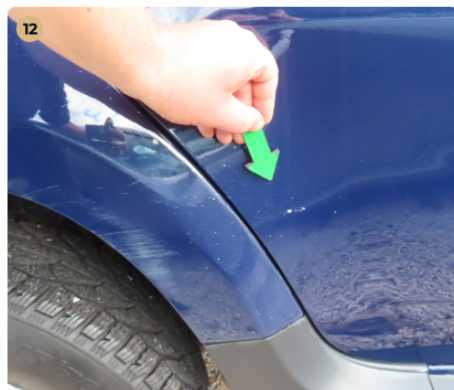
- ⚠ **Külső karosszéria elemek**  
Az autó használatából eredő apró kavicsfelverődések, hajszál karcok láthatóak.

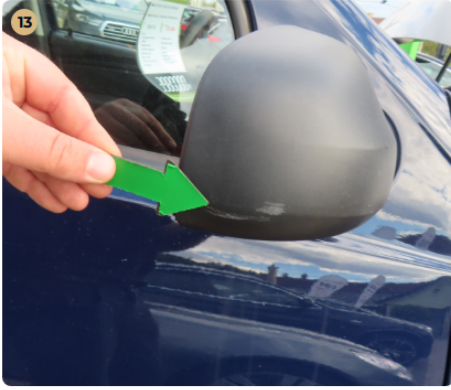
**! Külső karosszéria elemek**  
Az autó használatából eredő apró kavicsfelverődések, hajsza karcok láthatóak.

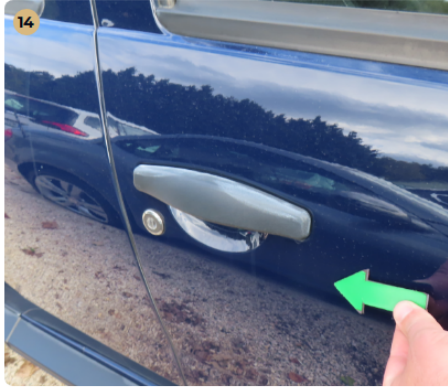
**! Külső karosszéria elemek**  
Az autó használatából eredő apró kavicsfelverődések, hajsza karcok láthatóak.

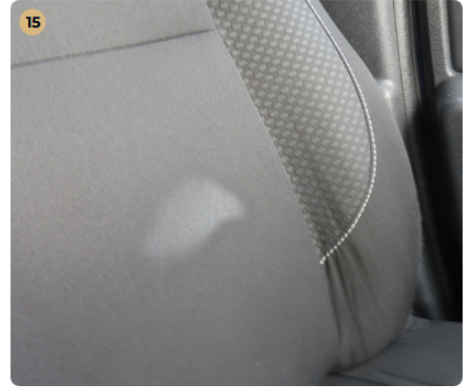
**! Kárpitozás és belső burkolatok**  
Vezető oldali ülés szennyezett.

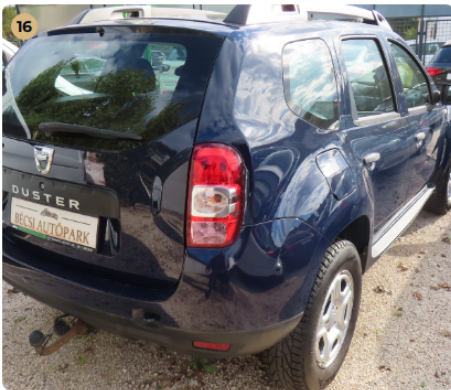
**✓ Szélvédők, üvegek**  
Hátsó szélvédőn látható sérülés nincs.

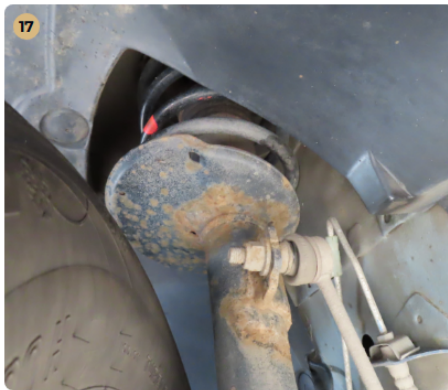
**✓ Futómű**  
A lengéscillapítón olajfolyás nem észlelhető.

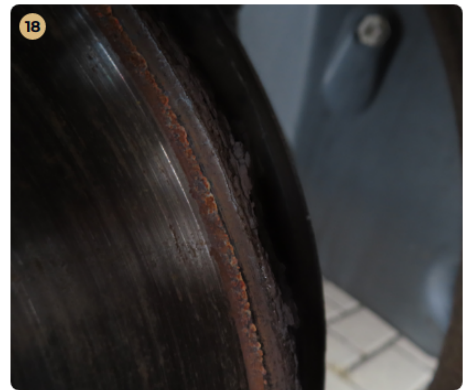
**✓ Fékrendszer**  
A féktárcsa megfelelő állapotban van.

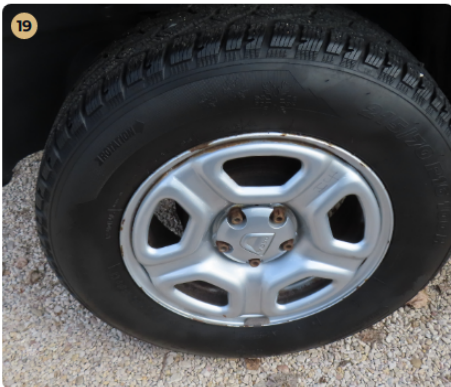
| <b>Felnik:</b> | Lásd megjegyzések. Lemezfelni kezelt. lemezfelnik széleinél kezdődő rozsdásodás látható |

**! Felník**  
Lemez felniken rozsdásodás látható.
