## Nissan Leaf Leaf Tekna 40kWh (Automata) 110 kW

Alvázsám: **SJNFAAZE1U0010724**

# 360 PONTOS ÁTVIZSGÁLÁS EREDMÉNYE

# ÁLLAPOTFELMÉRÉS ÖSSZEFOGLALÁSA

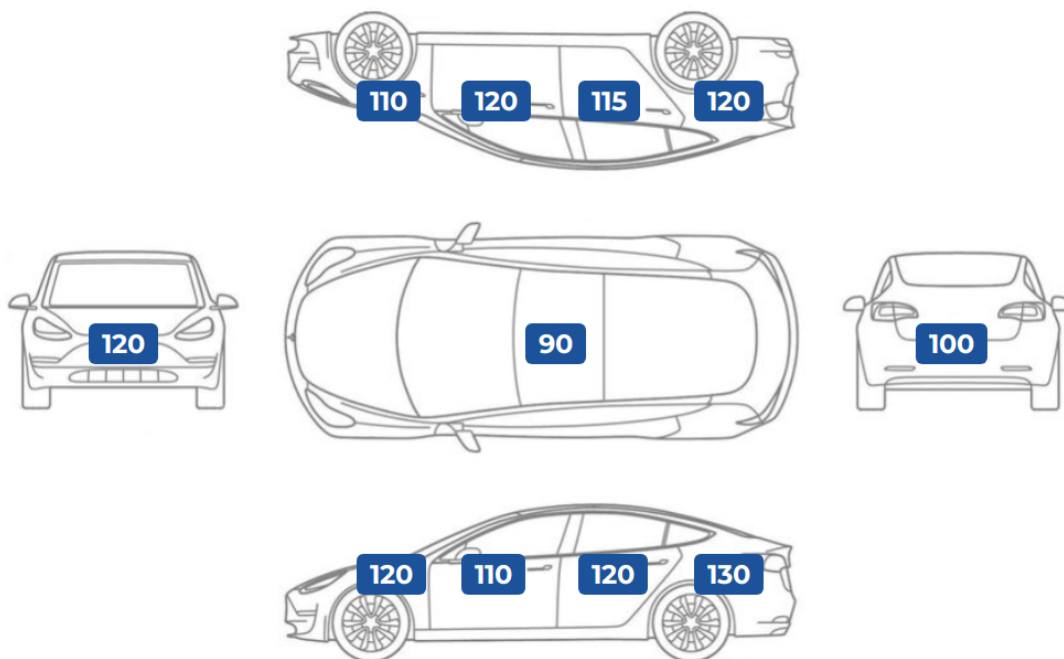
**Szakvélemény:** Az autó karosszériaelemeinek festékvastagság-értékei a gyári kategóriába esnek. A műanyag karosszéria elemeken repedés, javítás nyomai nem láthatók. Nem található fóliázás az autón. A mérési eredmények értelmezéséhez fontos tudni, hogy 150 mikronig a festékvastagság általában eredeti fényezésre utal, de bizonyos típusoknál a magasabb, de egységes értékek is ebbe a kategóriába tartoznak.

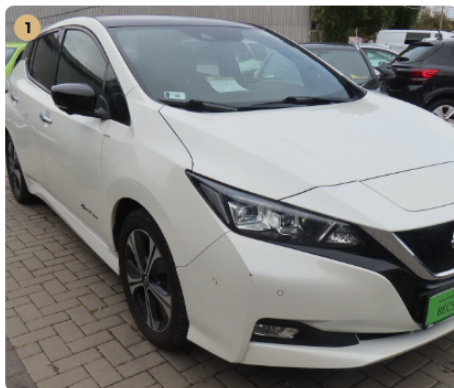
- ✓ **Külső karosszéria elemek**  
A karosszéria elemek közötti hézagok megfelelőek.

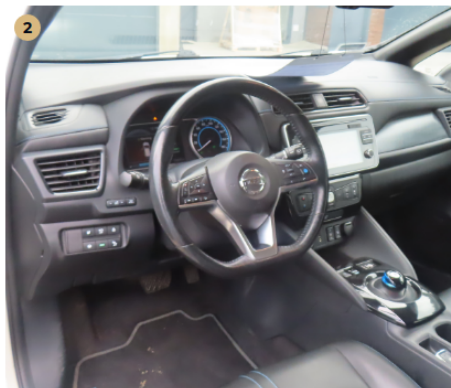
- ✓ **Kárpitozás és belső burkolatok**  
Műszerfal normál állapotú.

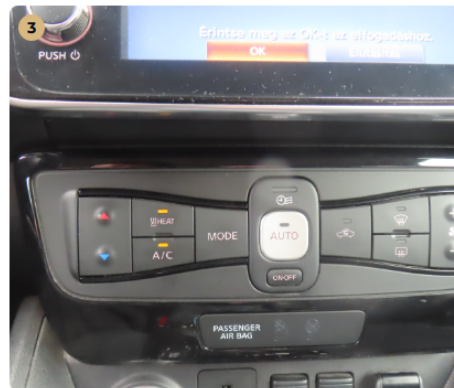
- ✓ **Elektromos berendezések**  
Műszerfalfények megfelelően működnek.

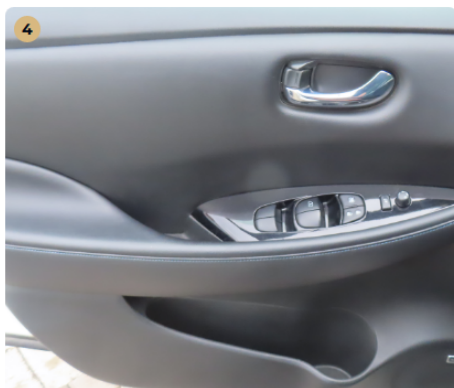
- ✓ **Kárpitozás és belső burkolatok**  
Az ajtókárpitok normál állapotú.

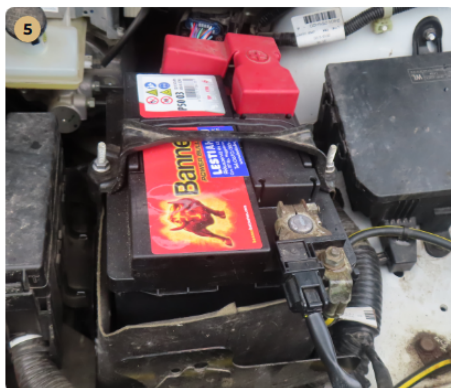
- ✓ **Elektromos berendezések**  
Kis akkumulátor már cserélt.

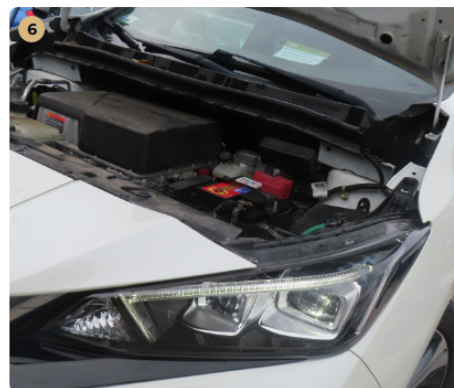
- ✓ **Világítás**  
Az első fényszórók nincsenek bemattulva.

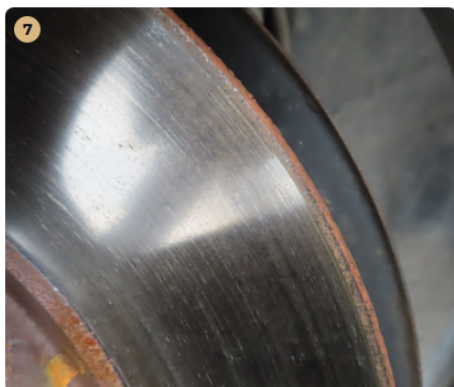
- ✓ **Fékkrendszer**  
A féktárcsa megfelelő állapotban van.

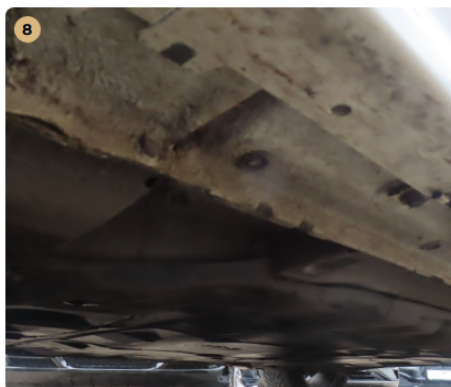
- ✓ **Utascella és gyűrődő zónák**  
A küszöbökön javításra utaló nyomok nem észlelhetők.

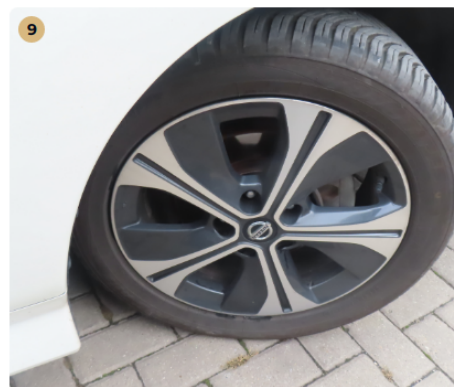
- ✓ **Felnik**  
Könnyűfém felni gyári.

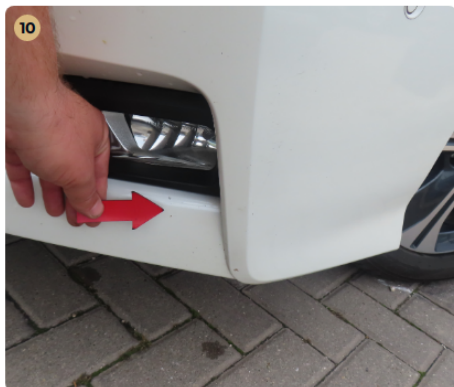
- ! **Külső karosszéria elemek**  
Az autó használatából eredő apró kavicsfelverődések, hajsza karcok láthatóak.

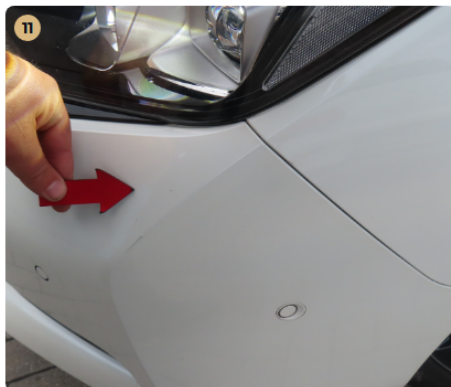
- ! **Külső karosszéria elemek**  
Az autó használatából eredő apró kavicsfelverődések, hajsza karcok láthatóak.

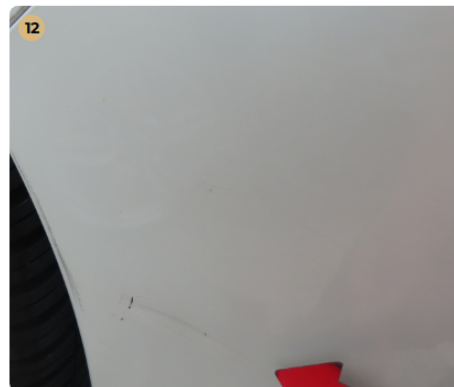
- ! **Külső karosszéria elemek**  
Az autó használatából eredő apró kavicsfelverődések, hajsza karcok láthatóak.

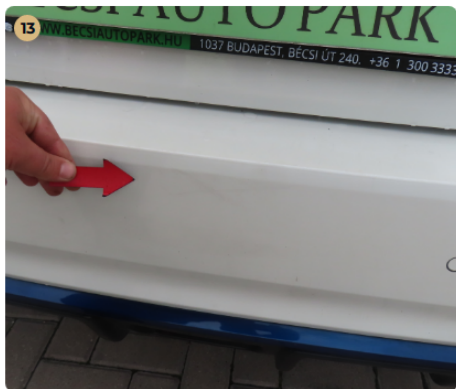
**! Külső karosszéria elemek**  
Az autó használatából eredő apró kavicsfelverődések, hajsza karcok láthatóak.

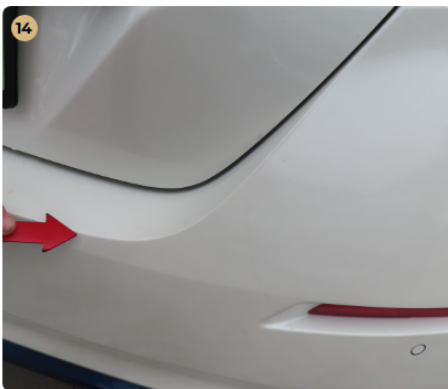
**! Külső karosszéria elemek**  
Az autó használatából eredő apró kavicsfelverődések, hajsza karcok láthatóak.

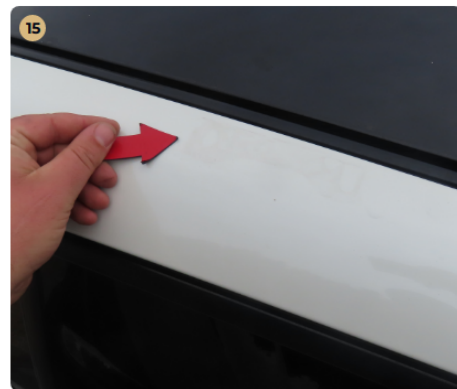
**! Külső karosszéria elemek**  
Az autó használatából eredő apró kavicsfelverődések, hajsza karcok láthatóak.

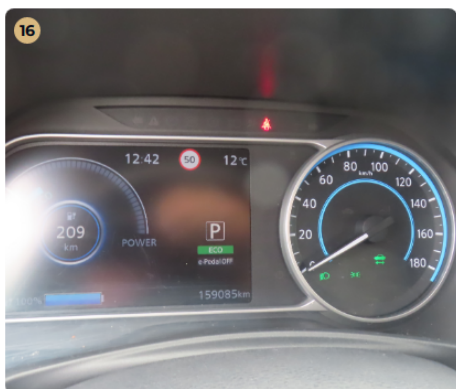
**✓ Hibakód kiolvasása**  
Számítógépes kiolvasás során nem találtam hibát.

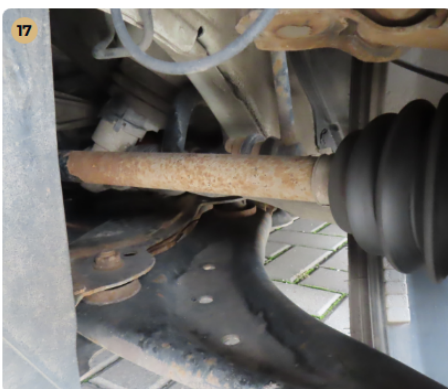
**✓ Futómű**  
A féltengelyen zsíros / olajos kicsapódás nem látható.

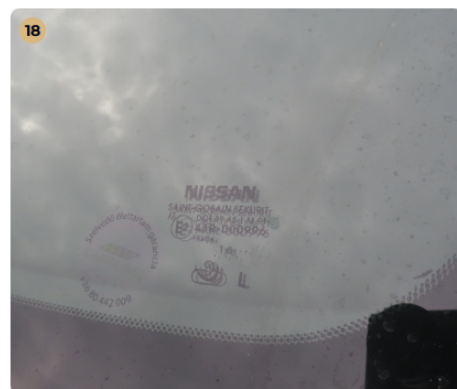
**✓ Szélvédők, üvegek**  
Az első szélvédőn látható sérülés nincs.

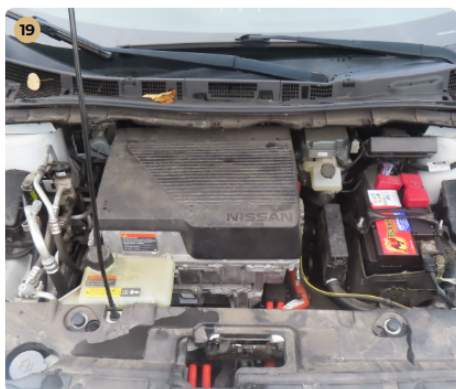
**✓ Motor**  
A hűtőfolyadék színe megfelelő.
