## Hyundai i30 i30 1.5 DPi Prime 81 kW

Alvázsám: **TMAH381CAMJ078626**

# 360 PONTOS ÁTVIZSGÁLÁS EREDMÉNYE

# ÁLLAPOTFELMÉRÉS ÖSSZEFOGLALÁSA

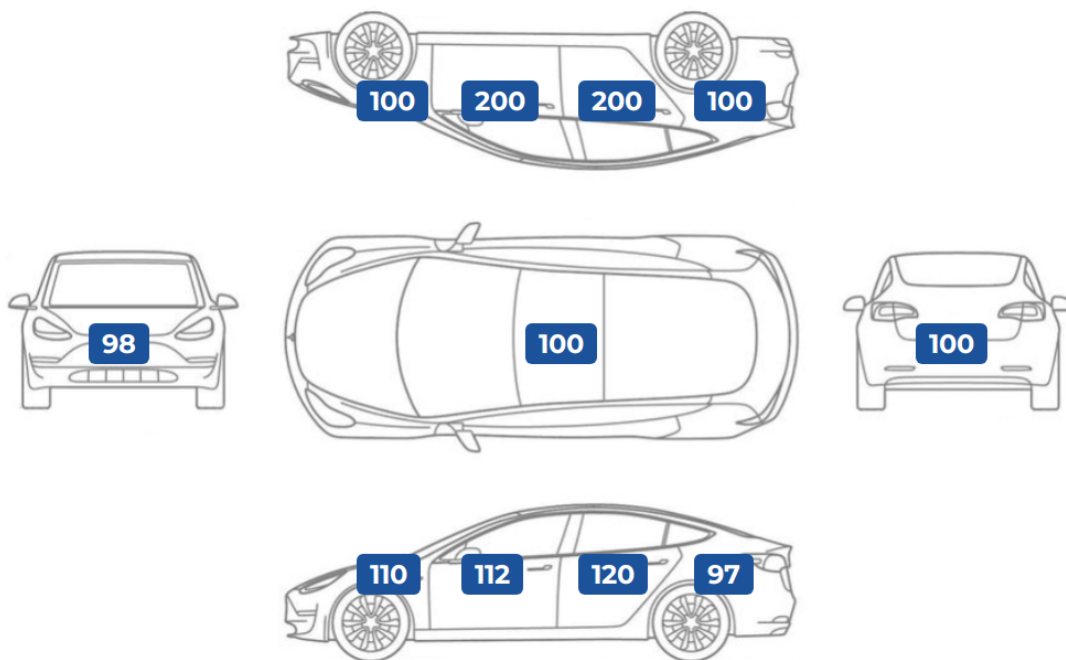
### Karosszéria festékvastagság (mikrométerben)

**Szakvélemény:** Az autó karosszériaelemeinek festékvastagság-értékei néhány kivételtől eltekintve a gyári kategóriába esnek. A festékvastagság minimális eltérése a gyári értéktől arra utal, hogy a fényezési hibákat gittelés nélkül javították, azaz elemsérülés vélhetően nem történt, és csak karcot, vagy apró fénysérülést javítottak az autón. A fényezett elemek esetében szabad szemmel nem látható az eltérés, szakszerű javítás történt. A műanyag karosszéria elemeken repedés, javítás nyomai nem láthatók. Nem található fóliázás az autón. A mérési eredmények értelmezéséhez fontos tudni, hogy 150 mikronig a festékvastagság általában eredeti fényezésre utal, de bizonyos típusoknál a magasabb, de egységes értékek is ebbe a kategóriába tartoznak.

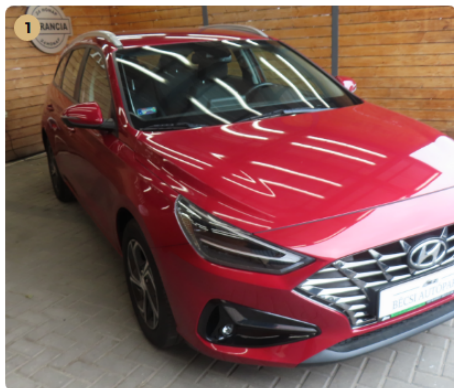
- ✓ **Külső karosszéria elemek**  
A karosszéria elemek közötti hézagok megfelelőek.

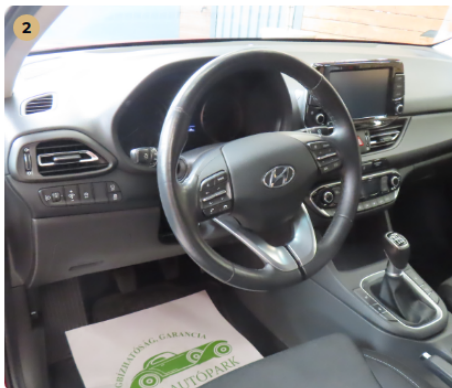
- ✓ **Kárpitozás és belső burkolatok**  
Műszerfal normál állapotú.

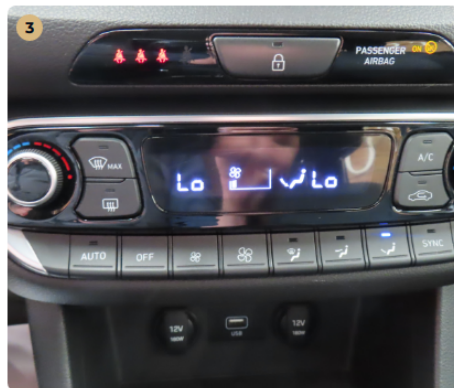
- ✓ **Elektromos berendezések**  
Műszerfalfények megfelelően működnek.

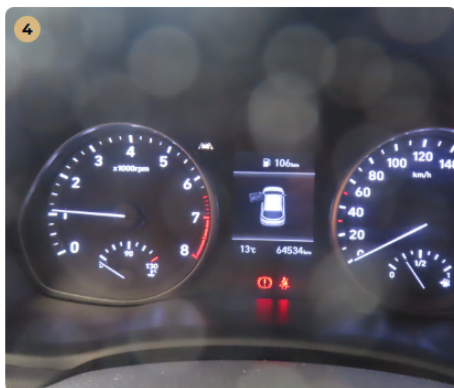
- ✓ **Hibakód kiolvasása**  
Számítógépes kiolvasás során nem találtam hibát.

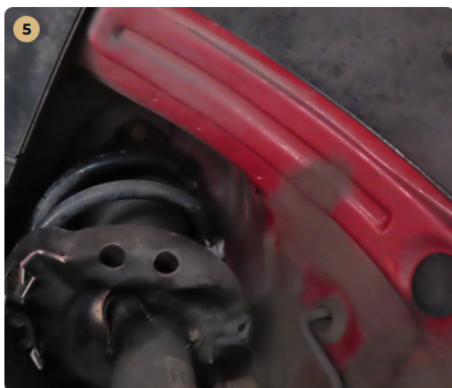
- ✓ **Futómű**  
A lengéscsillapítón olajfolyás nem észlelhető.

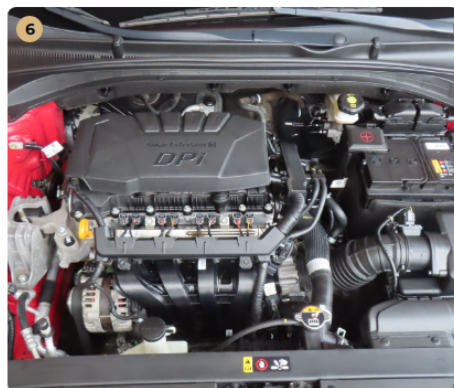
- ✓ **Motor**  
A hűtőfolyadék színe megfelelő.

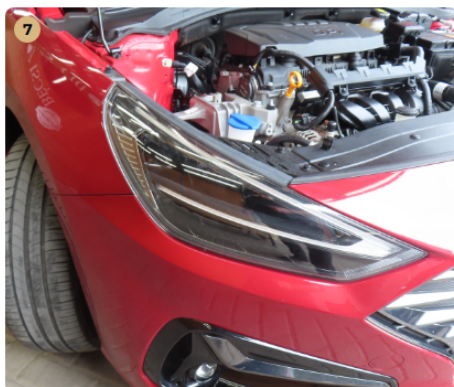
- ✓ **Világítás**  
Az első fényszórók nincsenek bemattulva.

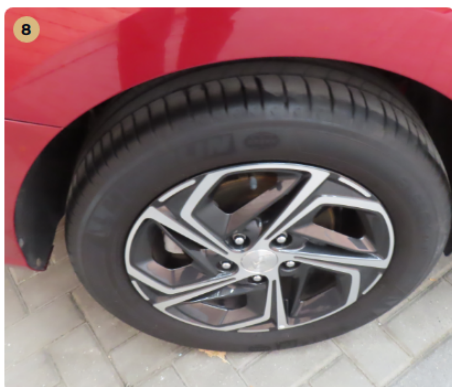
- ✓ **Felnik**  
Könnyűfém felni gyári.

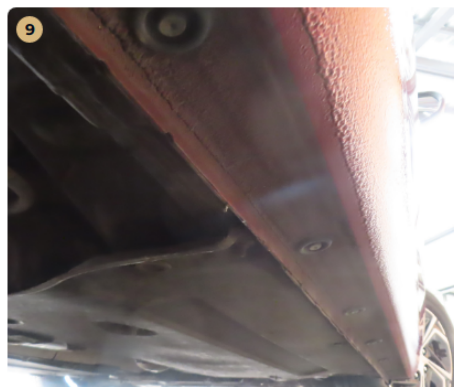
- ✓ **Utascella és gyűrődő zónák**  
A küszöbökön javításra utaló nyomok nem észlelhetők.

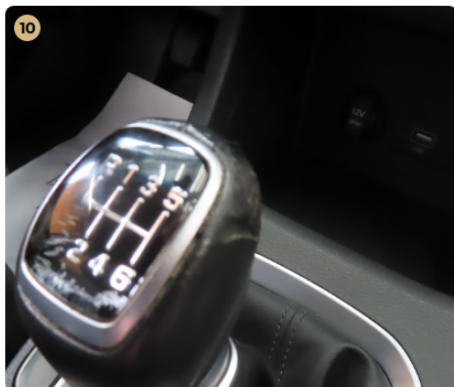
| <b>Kárpitozás és belső burkolatok:</b> | Korának megfelelő állapotban van.. A váltó gomb kopott. Műszerfal normál állapotú. Az autó utastere normál, korának megfelelő. Csomagtartó normál állapotú. |

- ⚠ **Kárpitozás és belső burkolatok**  
A váltó gomb kopott.

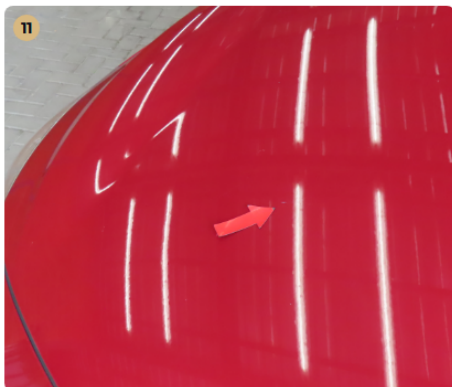
| <b>Külső karosszéria elemek:</b> | Lásd megjegyzések. A festékmérés során eltérő értékeket találtam. Az autó használatából eredő apró kavicsfelverődések, hajszál karcok láthatóak. A karosszéria elemek közötti hézagok megfelelőek. |

- ⚠ **Külső karosszéria elemek**  
Az autó használatából eredő apró kavicsfelverődések, hajsza karcok láthatóak.

Megjegyzés: a fém alkatrészek fényezésén „fémig áthatolt” esztétikai sérülések javítása a későbbi korrodálódás elkerülése érdekében javasolt. Egyszerű kavicsfelferődések javítása újrafényezés helyett festék boltban kapható ecsetelővel javasolt.

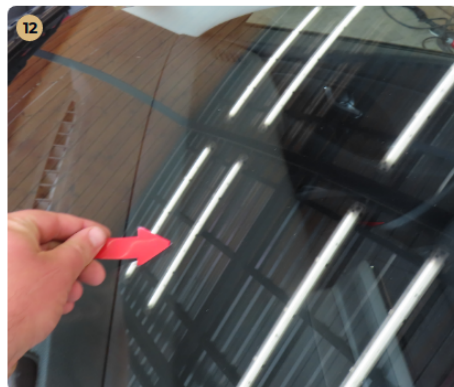
| <b>Szélvédők, üvegek:</b> | Korának megfelelő állapotban van.. Első szélvédőn 1-2 apró kavics sérülés látható. Az oldalsó üvegek gyáriak. A hátsó szélvédő gyári. |

- ⚠ **Szélvédők, üvegek**  
Az első szélvédőn látható sérülés van.

Ha látótérben kívül van, annak javítása nem kötelező, de megfontolandó a későbbi problémák elkerülése érdekében (egy kavics felferődés a javítás hiányában tovább repedhet a látótérbe).

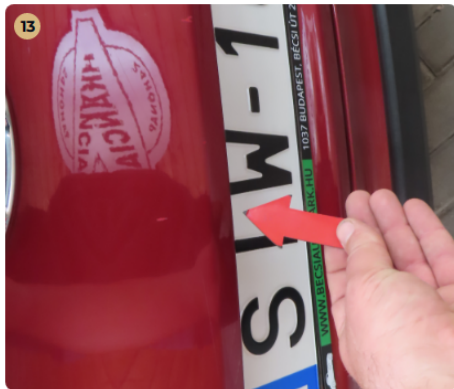
**Külső karosszéria elemek**  
Csomagtér ajtón és hátsó vészárítón  
fény sérülések, karcok láthatók.

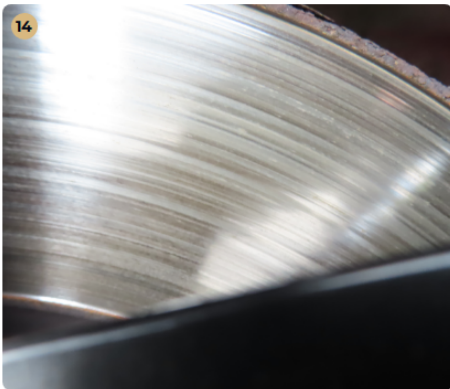
| <b>Fékrendszer:</b> | Korának megfelelő állapotban van.. Hátsó féktárcsán korrózió látható. A fékpedál nyomásra megfelelő keménységű. A fékolaj szintje megfelelő. A féktárcsán kezdődő vállasodás található. |

**Fékrendszer**  
A féktárcsán kezdődő vállasodás található.

Kitekert kormányzott kerekek mellett ellenőriztük a fékcsövek, fékkábelek, féknyereg állapotát, illetve a féktárcsabelső oldalát Féktárcsa esetében a felületi korrózió általában csak a használat hiányát jelzi, de a vállas, illetve barázdált féktárcsa tényleges rendelkezés
