## Nissan X-Trail 1.3 DIG-T Tekna DCT (7sz.) 117 kW

Alvázsám: **JN1JGAT32U0068151**

## MÉRÉSI EREDMÉNYEK

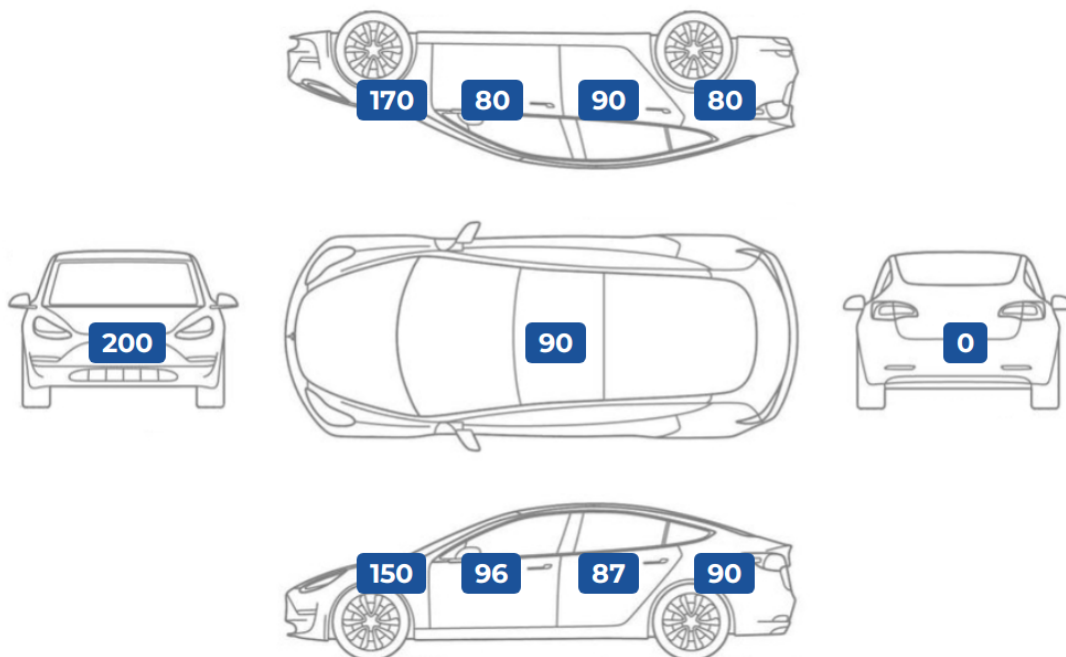
### Karosszéria festékvastagság (mikrométerben)

**Szakvélemény:** A gépjármű karosszériáján az elemek egy része gyári fényezésű, ám bizonyos elemeken újrafényezés nyomai találhatók. A festékvastagság minimális eltérése a gyári értéktől arra utal, hogy a fényezési hibákat gittelés nélkül javították, azaz elemsérülés vélhetően nem történt, és csak karcot, vagy apró fénysérülést javítottak az autón. A fényezett elemek esetében szabad szemmel nem látható az eltérés, szakszerű javítás történt. A műanyag karosszéria elemeken repedés, javítás nyomai nem láthatók. Nem található fóliázás az autón. A mérési eredmények értelmezéséhez fontos tudni, hogy 150 mikronig a festékvastagság általában eredeti fényezésre utal, de bizonyos típusoknál a magasabb, de egységes értékek is ebbe a kategóriába tartoznak.

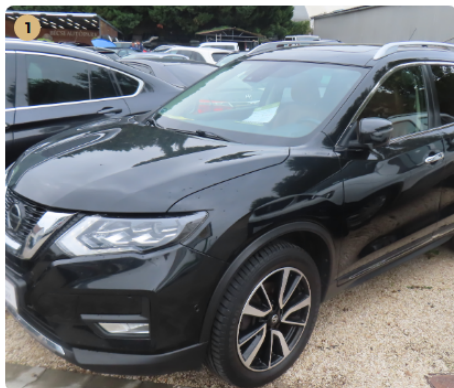
- ✓ **Külső karosszéria elemek**  
A karosszéria elemek közötti hézagok megfelelőek.

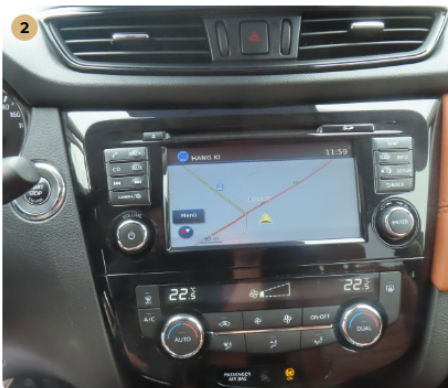
- ✓ **Elektromos berendezések**  
Műszerfalfények megfelelően működnek.

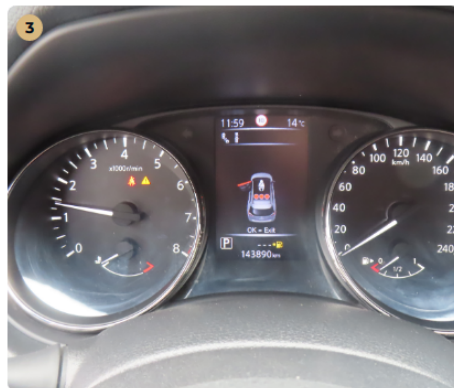
- ✓ **Hibakód kiolvasása**  
Számítógépes kiolvasás során nem találtam hibát.

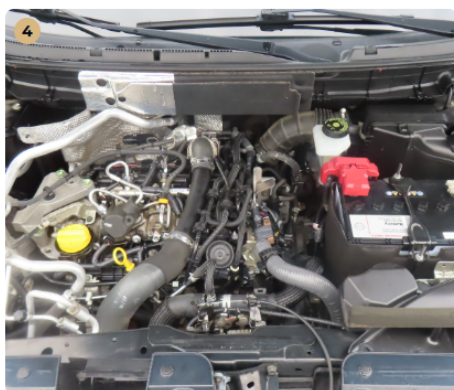
- ✓ **Motor**  
Motortérben olajfolyás nem látható.

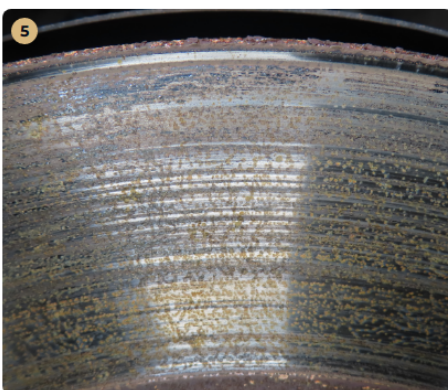
- ✓ **Féktrendszer**  
Féktárcsán állatából adódóan felületi korrózió látható, ami rövid használat után lekopik.

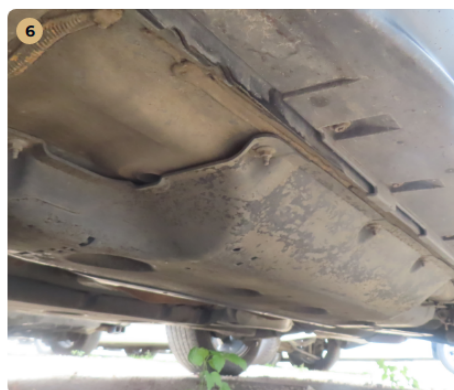
- ✓ **Utascella és gyűrődő zónák**  
A küszöbökön javításra utaló nyomok nem észlelhetők.

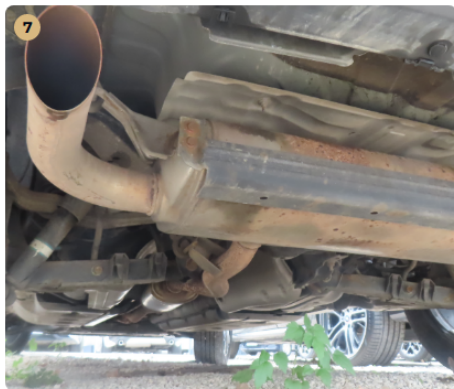
- ⚠ **Motor**  
Kipufogó dob palástja enyhén korrodál.

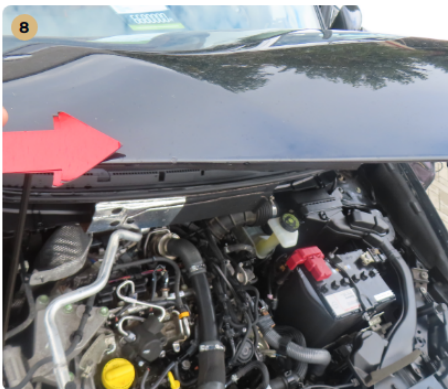
| <b>Külső karosszéria elemek:</b> | Lásd megjegyzések. A festékmérés során eltérő értékeket találtam. Az autó használatából eredő apró kavicsfelverődések, hajsza karcok láthatóak. A karosszériaelemek csavarjain megbontás jele látszik. Motorháztető volt leszerelve. |

- ⚠ **Külső karosszéria elemek**  
Az autó használatából eredő apró kavicsfelverődések, hajszál karcok láthatóak. Motorháztetőn kavics sérülések vannak.

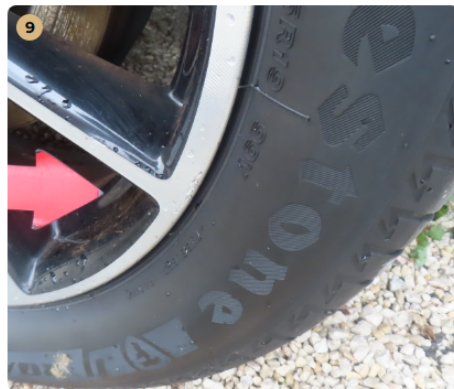
| <b>Felnik:</b> | Lásd megjegyzések. Könnyűfém felni gyári. Könnyűfém felnin patkázás nyomai láthatóak. |

- ⚠ **Felnik**  
Könnyűfém felnin patkázás nyomai láthatóak.

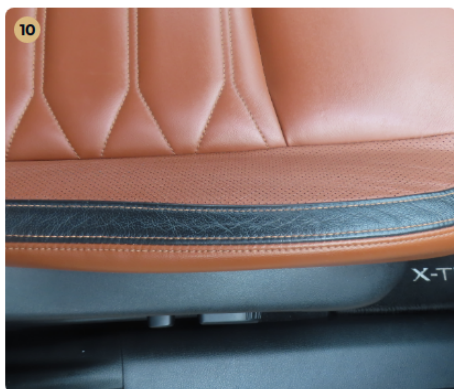
| <b>Kárpitozás és belső burkolatok:</b> | Lásd megjegyzések. Bőr kárpiton minimális kopás figyelhető meg. Műszerfal normál állapotú. Tetőkárpit normál állapotú. Az ajtókárpitok gyári állapotban vannak. |

- ⚠ **Kárpitozás és belső burkolatok**  
Bőr kárpiton minimális kopás figyelhető meg.

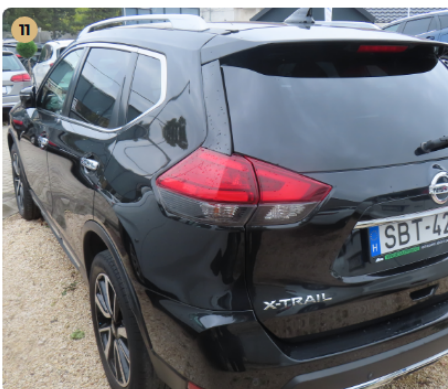
- ✓ **Szélvédők, üvegek**  
Hátsó szélvédőn látható sérülés nincs.

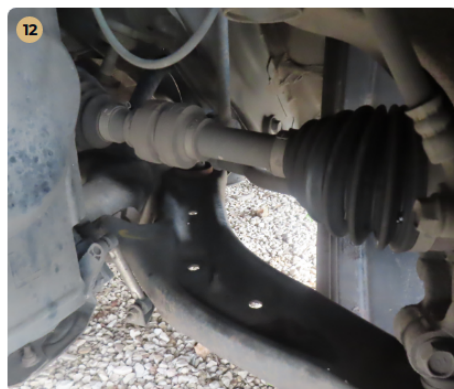
- ✓ **Futómű**  
A féltengelyen zsíros / olajos kicsapódás nem látható.
