## Mercedes-Benz Vito 111 CDI L 84 kW

# ÁLLAPOTFELMÉRÉS ÖSSZEFOGLALÁSA

Debrecenszki József (Műszaki szakértő)

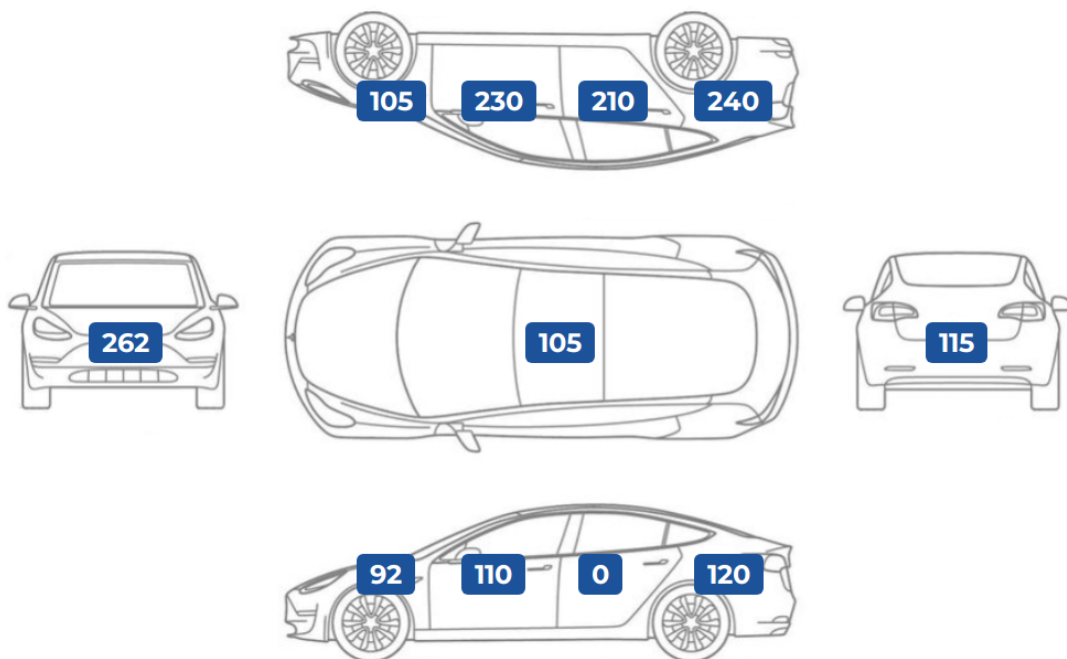
**Szakvélemény:** A gépjármű karosszériáján az elemek egy része gyári fényezésű, ám bizonyos elemeken újrafényezés nyomai találhatók. A jobb hátsó sárvédő, jobb első ajtó, jobb hátsó ajtó festékvastagságának minimális eltérése a gyári értéktől arra utal, hogy a fényezési hibákat gittelés nélkül javították, azaz elemsérülés vélhetően nem történt, és csak karcot, vagy apró fénysérülést javítottak az autón. Nem található fóliázás az autón. A fényezett elemek esetében szabad szemmel nem látható az eltérés, szakszerű javítás történt. A műanyag karosszéria elemeken a hézagok megfelelők (gyáriak vagy szakszerűen javítottak). A mérési eredmények értelmezéséhez fontos tudni, hogy 150 mikronig a festékvastagság általában eredeti fényezésre utal, de bizonyos típusoknál a magasabb, de egységes értékek is ebbe a kategóriába tartoznak.

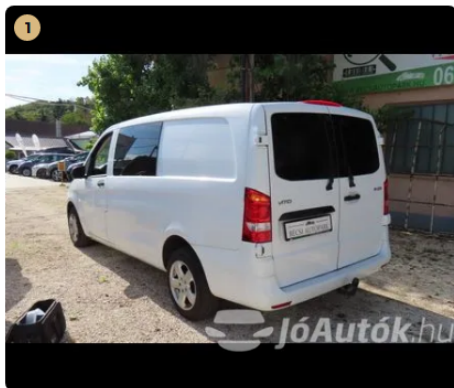
- ✓ **Külső karosszéria elemek**  
A karosszéria elemek közötti hézagok megfelelőek.

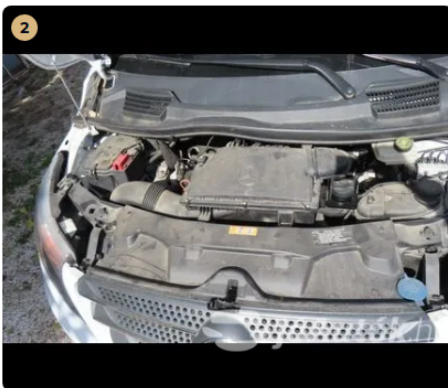
- ✓ **Motor**  
A hűtőfolyadék szintje megfelelő.

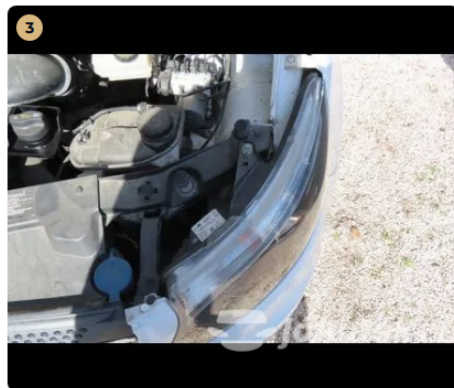
- ✓ **Utascella és gyűrődő zónák**  
A nyúlványokon javításra utaló nyomok nem észlelhetők.

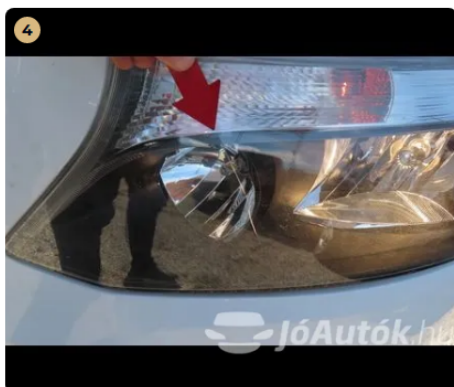
| <b>Világítás:</b> | Lásd megjegyzések. A lámpatestek megfelelően világítanak. |

- ⚠ **Világítás**  
Bal első fényszórón repedés látható.

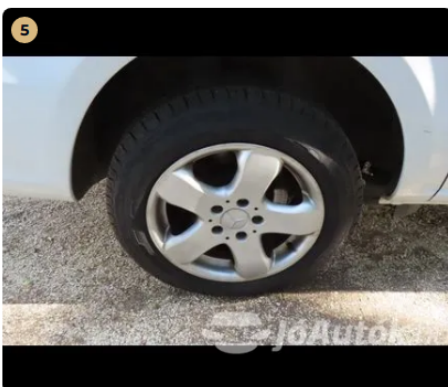
- ✓ **Felnik**  
Könnyűfém felnin patkázás nyomai nem láthatók.

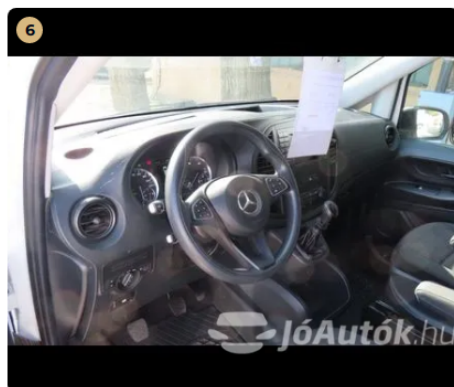
- ✓ **Kárpitozás és belső burkolatok**  
Műszerfal normál állapotú.

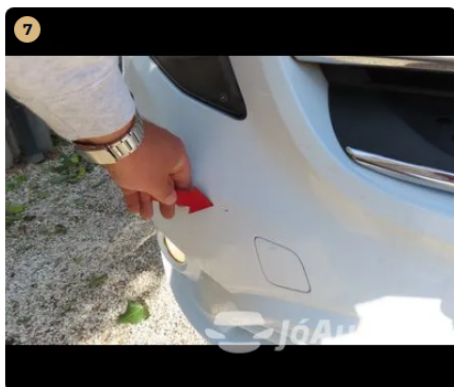
- ⚠ **Külső karosszéria elemek**  
Első vészárítón apró kavics sérülések vannak.

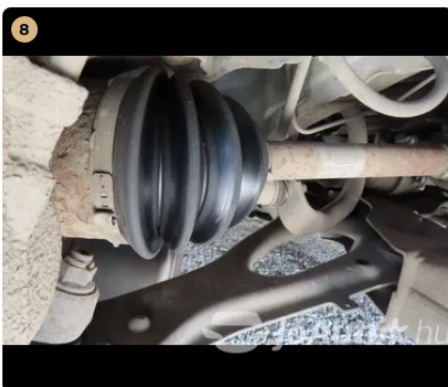
- ✓ **Futómű**  
A féltengelyen zsíros / olajos kicsapódás nem látható.

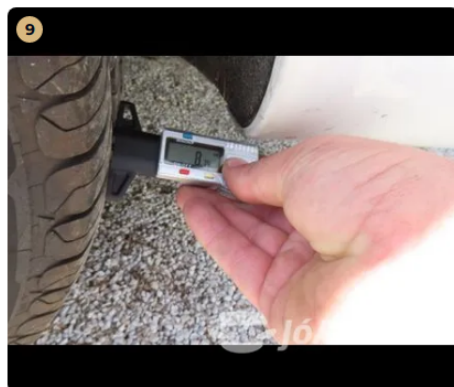
- ✓ **Gumiabroncsok**  
A gumiabroncsok odalfala nem repedezett. Újszerű állapotban vannak.

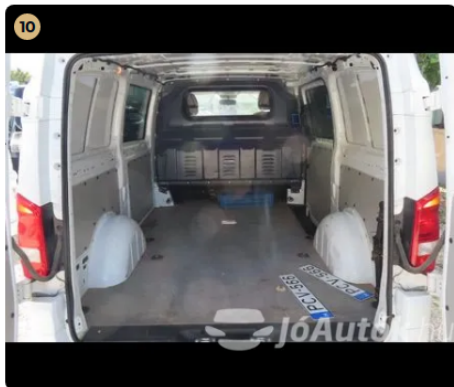
- ✓ **Kárpitozás és belső burkolatok**  
Csomagtartó normál állapotú.

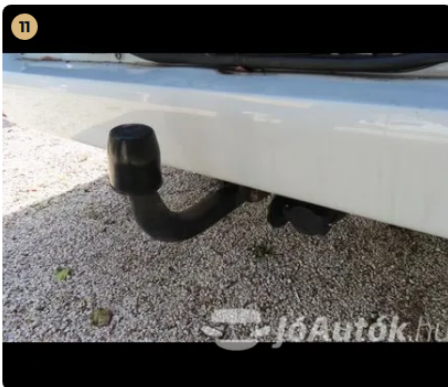
- ✓ **Extra tartozékok és felszereltségek**  
Vonóhorog fix.
