## Mercedes-Benz A 180 Egyéb 85 kW

Évjárat  
2018. 06.

Kilométeróra állás  
180 309 km

# 360 PONTOS ÁTVIZSGÁLÁS EREDMÉNYE

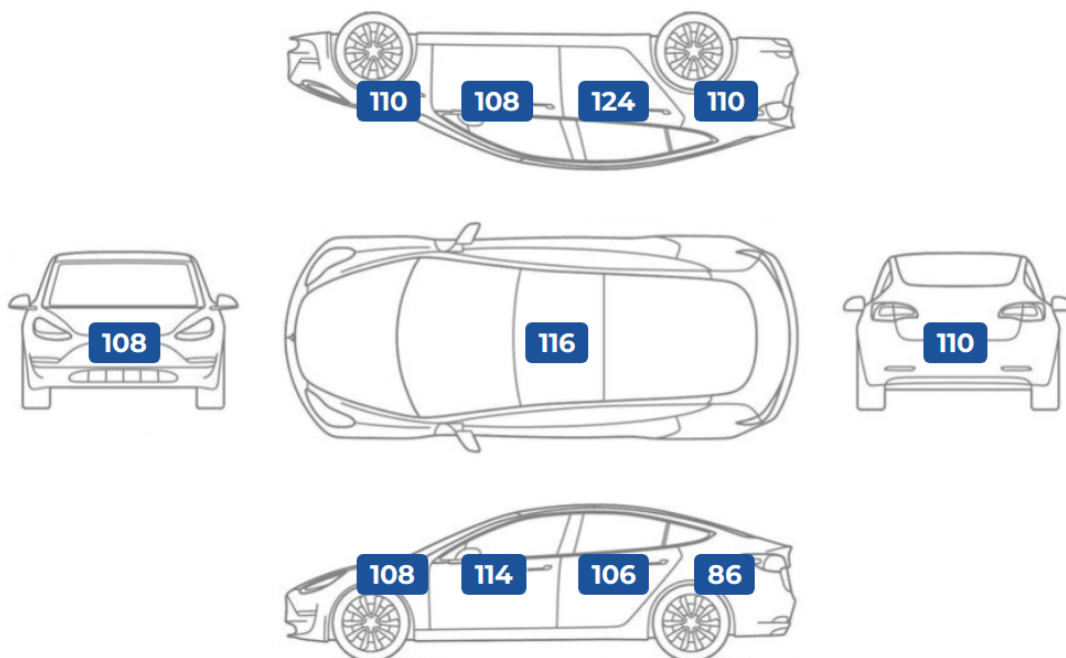
**Szakvélemény:** A gépjármű karosszériáján külső beavatkozás / újrafényezés nyomai nem láthatók. A műanyag karosszéria elemeken a hézagok megfelelők (gyáriak vagy szakszerűen javítottak). Nem található fóliázás az autón. A mérési eredmények értelmezéséhez fontos tudni, hogy 150 mikronig a festékvastagság általában eredeti fényezésre utal, de bizonyos típusoknál a magasabb, de egységes értékek is ebbe a kategóriába tartoznak.

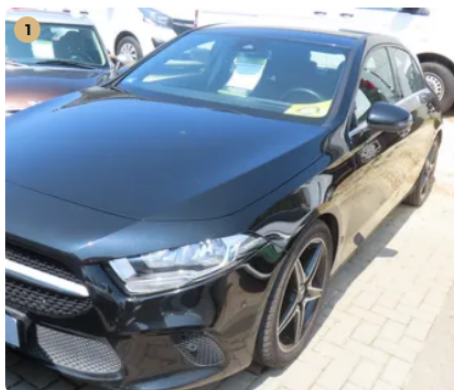
- ✓ **Külső karosszéria elemek**  
A karosszéria elemek közötti hézagok megfelelőek.

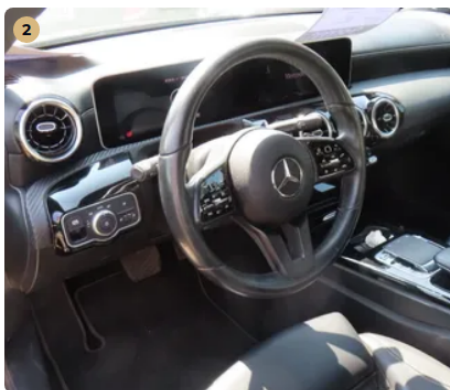
- ✓ **Kárpitozás és belső burkolatok**  
Műszerfal normál állapotú.

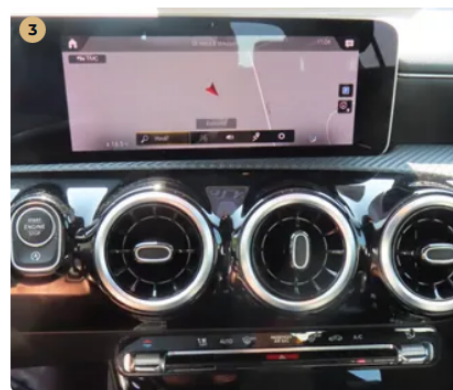
- ✓ **Elektromos berendezések**  
Gombvilágítások megfelelően működnek.

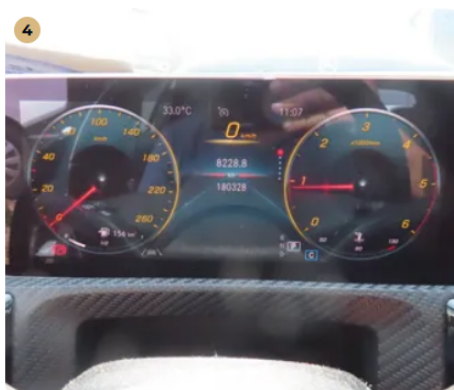
- ✓ **Hibakód kiolvasása**  
Számítógépes kiolvasás során nem találtam hibát.

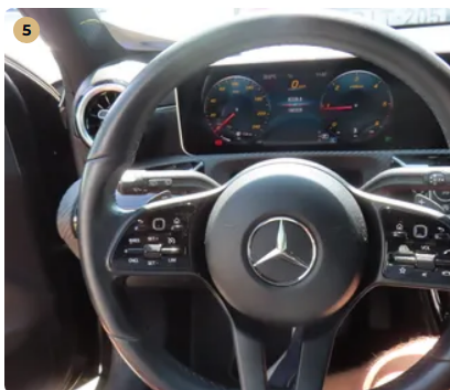
- ✓ **Kárpitozás és belső burkolatok**  
A kormánykerék gyári állapotú.

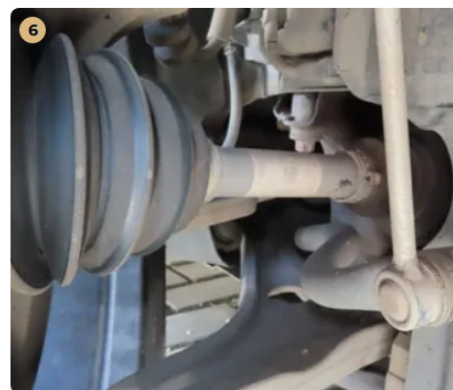
- ✓ **Futómű**  
A féltengelyen zsíros / olajos kicsapódás nem látható.

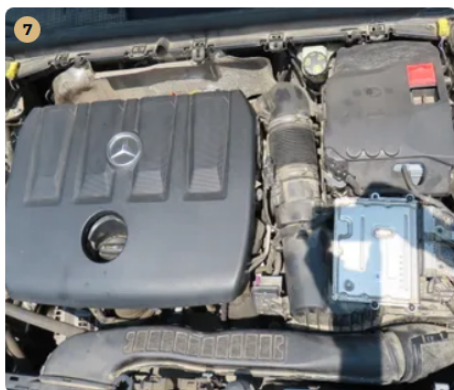
- ✓ **Motor**  
A hűtőfolyadék szintje megfelelő.

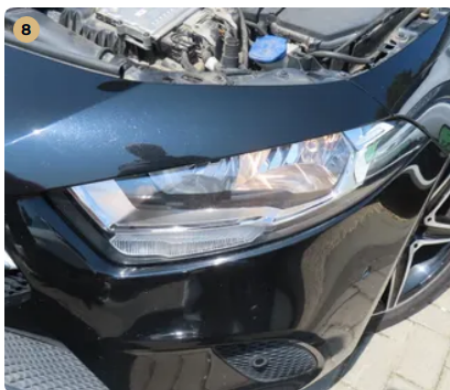
- ✓ **Világítás**  
Az első fényszórók nincsenek bemattulva.

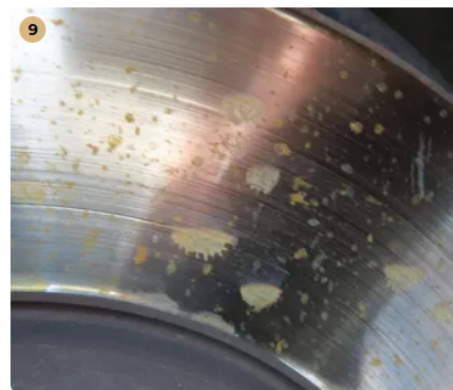
| <b>Fékrendszer:</b> | Lásd megjegyzések. A féktárcsán kezdődő vállasodás található. A fékpedál nyomásra megfelelő keménységű. Elektromos kézifék rendeltetés szerűen működik (autómatikus behúzás és kiengedés). |

- ⚠ **Fékkrendszer**  
A féktárcsán kezdődő vállasodás található.

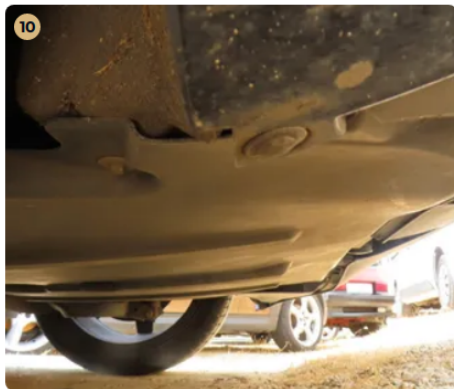
- ✓ **Utascella és gyűrődő zónák**  
A küszöbökön javításra utaló nyomok nem észlelhetők.

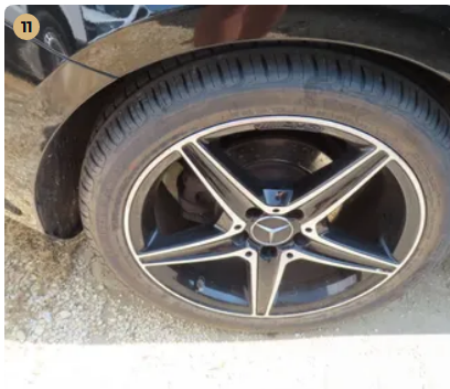
- ✓ **Felnik**  
Könnyűfém felni nem karcos.

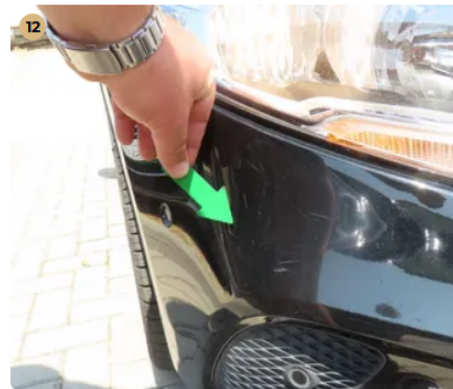
- ⚠ **Külső karosszéria elemek**  
Első vészárítón és az első sárvédőkön kavics sérülések láthatók.

Megjegyzés: a fém alkatrészek fényezésén „fémig áthatolt” esztétikai sérülések javítása a későbbi korrodálódás elkerülése érdekében javasolt. Egyszerű kavicsfelferődések javítása újrafényezés helyett festék boltban kapható ecsetelővel javasolt

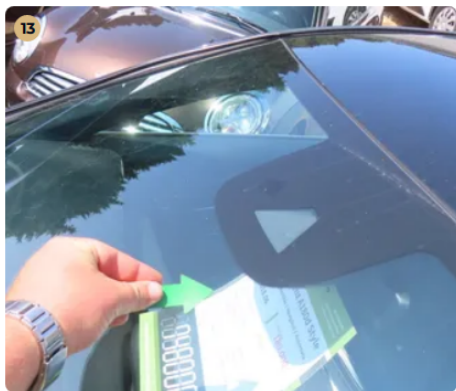
**Szélvédők, üvegek**  
Első szélvédőn és a tető első részén kavics sérülések vannak.

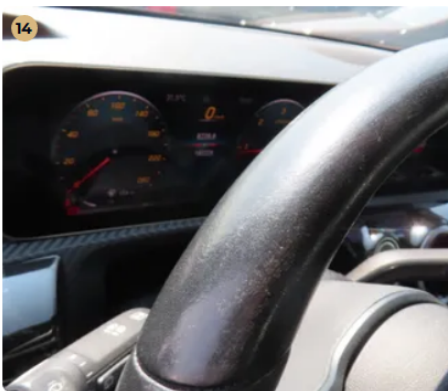
**Kárpitozás és belső burkolatok**  
kormány enyhén kopott.
