## Hyundai Kona Kona 2.0 T-GDi N DCT 206 kW

| Alvázsám: | KMHKH81CGNU001940 | Gyártási év: | 2022. 02. |

# 360 PONTOS ÁTVIZSGÁLÁS EREDMÉNYE

# ÁLLAPOTFELMÉRÉS ÖSSZEFOGLALÁSA

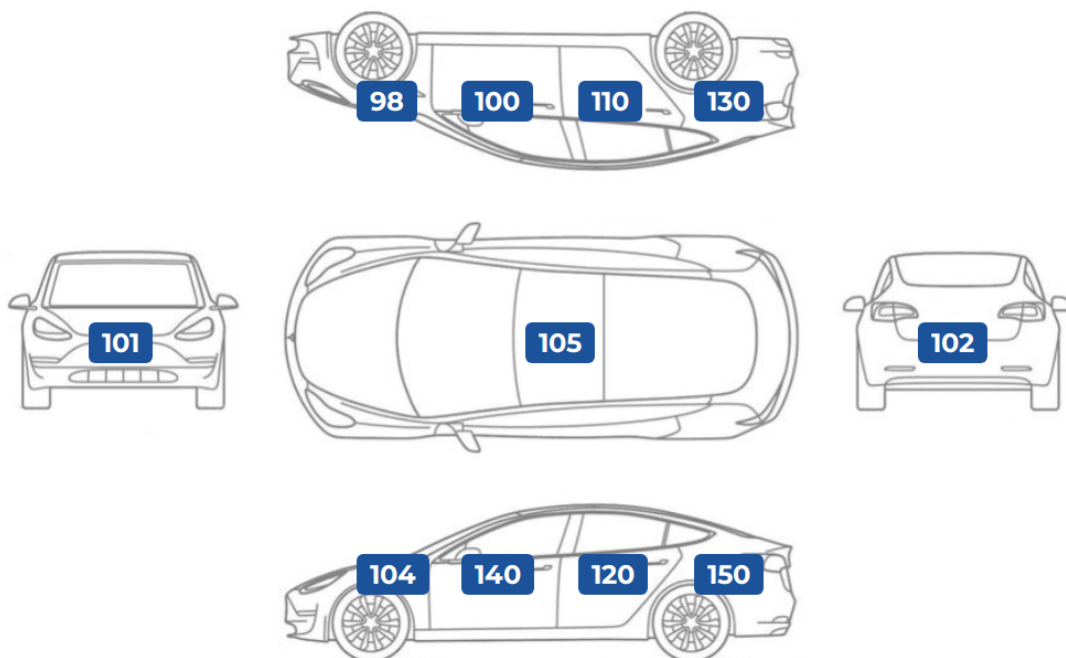
**Szakvélemény:** A mért értékek alapján az autó fényezése meglátásom szerint eredeti. A műanyag karosszéria elemeken repedés, javítás nyomai nem láthatók. Nem található fóliázás az autón. A mérési eredmények értelmezéséhez fontos tudni, hogy 150 mikronig a festékvastagság általában eredeti fényezésre utal, de bizonyos típusoknál a magasabb, de egységes értékek is ebbe a kategóriába tartoznak.

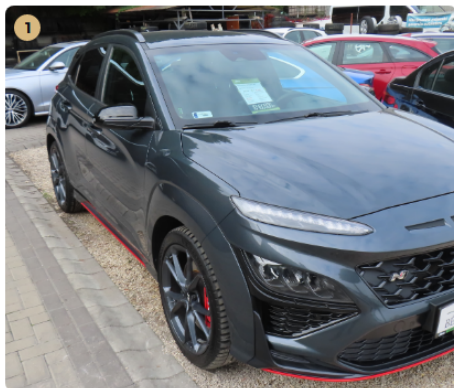
- ✓ **Külső karosszéria elemek**  
A karosszéria elemek közötti hézagok megfelelőek.

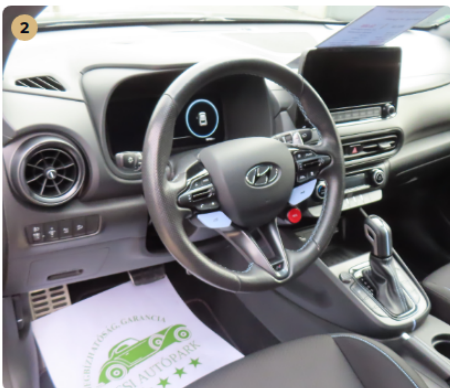
- ✓ **Kárpitozás és belső burkolatok**  
Műszerfal normál állapotú.

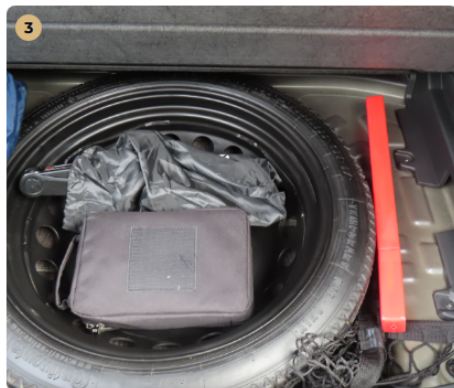
- ✓ **Kötelező tartozékok**  
A kötelező tartozékok megvannak.

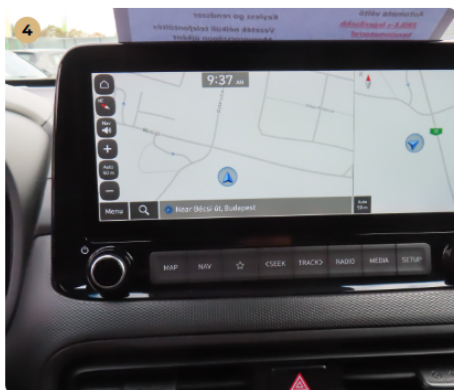
- ✓ **Elektromos berendezések**  
Műszerfalények megfelelően működnek.

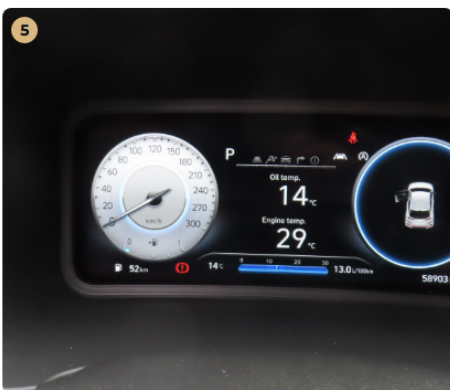
- ✓ **Hibakód kiolvasása**  
Számítógépes kiolvasás során nem találtam hibát.

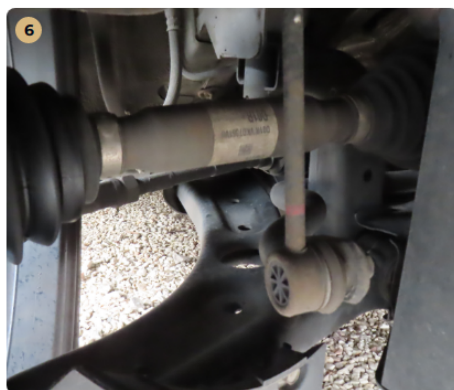
- ✓ **Futómű**  
A féltengelyen zsíros / olajos kicsapódás nem látható.

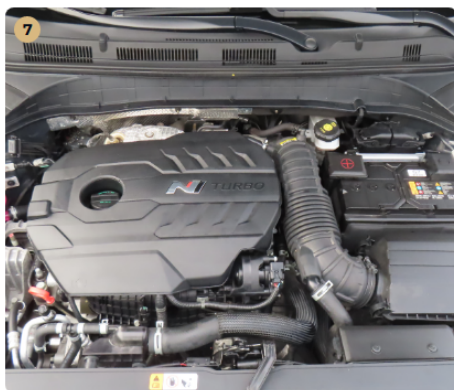
- ✓ **Motor**  
Motortérben olajfolyás nem látható.

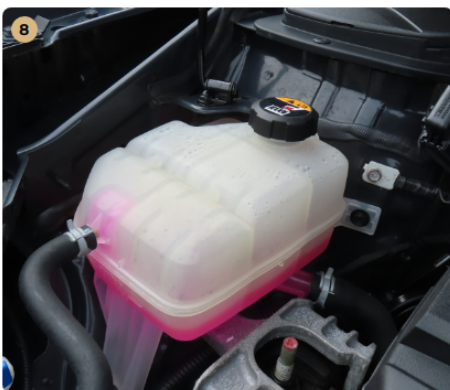
- ✓ **Motor**  
A hűtőfolyadék szintje megfelelő.

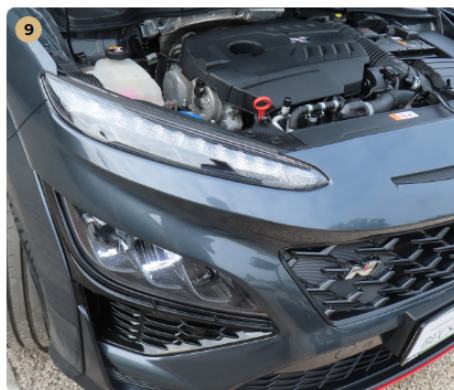
- ✓ **Világítás**  
Az első fényszórók nincsenek bemattulva.

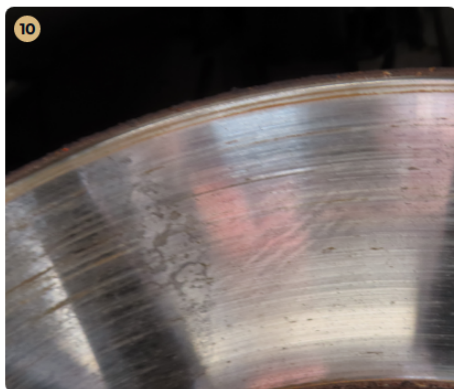
| <b>Fékrendszer:</b> | Lásd megjegyzések. Első féktárcsák vállasak. Elektromos kézifék rendeltetés szerint működik (automatikus behúzás és kiengedés). A fékpedál nyomásra megfelelő keménységű. A fékolaj szintje megfelelő. |

- ⚠ **Féktrendszer**  
A féktárcsán kezdődő vállasodás található.

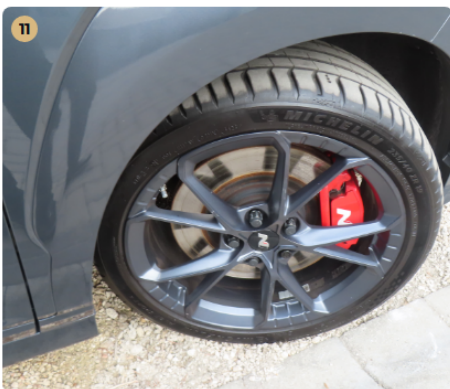
- ✓ **Gumiabroncsok**  
A gumiabroncsok odalfala nem repedezett.

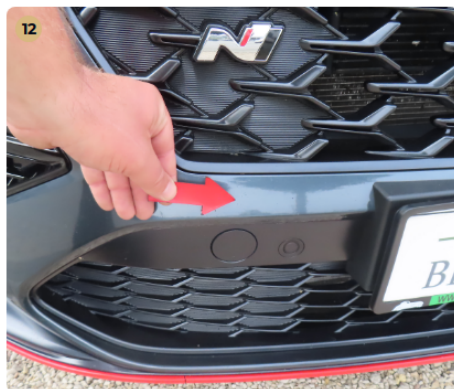
- ⚠ **Külső karosszéria elemek**  
Az autó használatából eredő apró kavicsfelverődések, hajsza karcok láthatóak.

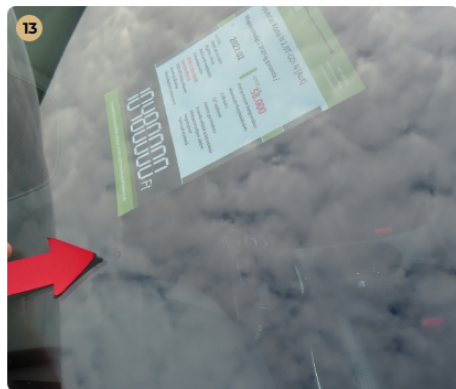
| <b>Szélvédők, üvegek:</b> | Lásd megjegyzések. Első szélvédőn több kavics sérülés látható. Az oldalsó üvegek gyáriak. A hátsó szélvédő gyári. |

**Szélvédők, üvegek**  
Az első szélvédőn látható sérülés van.

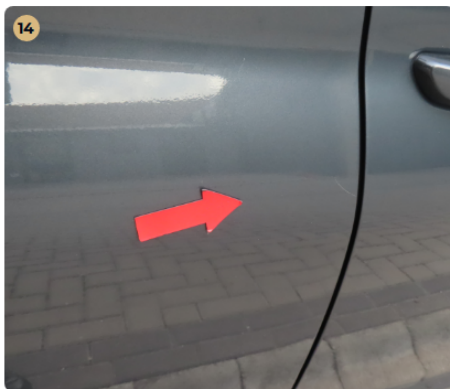
**Külső karosszéria elemek**  
Az autó használatából eredő apró kavicsfelverődések, hajsza karcok láthatóak.

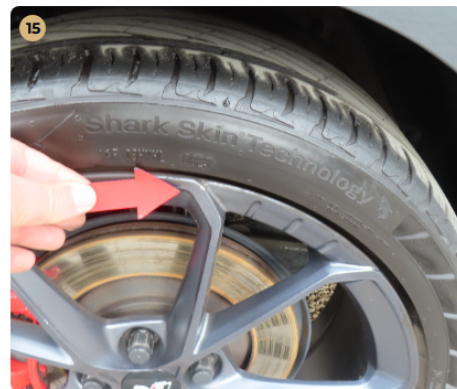
| <b>Felnik:</b> | Lásd megjegyzések. Könnyűfém felni gyári. Könnyűfém felnin patkázás nyomai láthatóak. |

**Felnik**  
Könnyűfém felnin patkázás nyomai láthatóak.

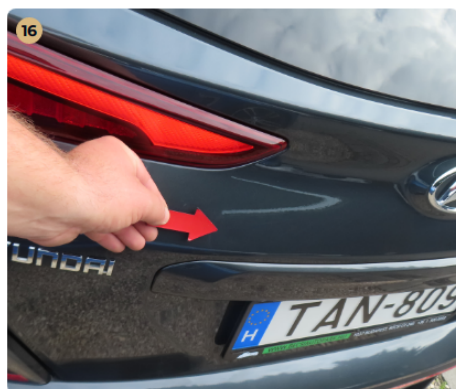
**Külső karosszéria elemek**  
Csomagtér ajtón horpadás van.
