## Volkswagen Sharan Sharan 2.0 CR TDI Highline DSG 103 kW

| <b>Alvázsám:</b> | <b>WVWZZZ7NZDV008520</b> | <b>Gyártási év:</b> | <b>2012. 08.</b> |

# ÁLLAPOTFELMÉRÉS ÖSSZEFOGLALÁSA

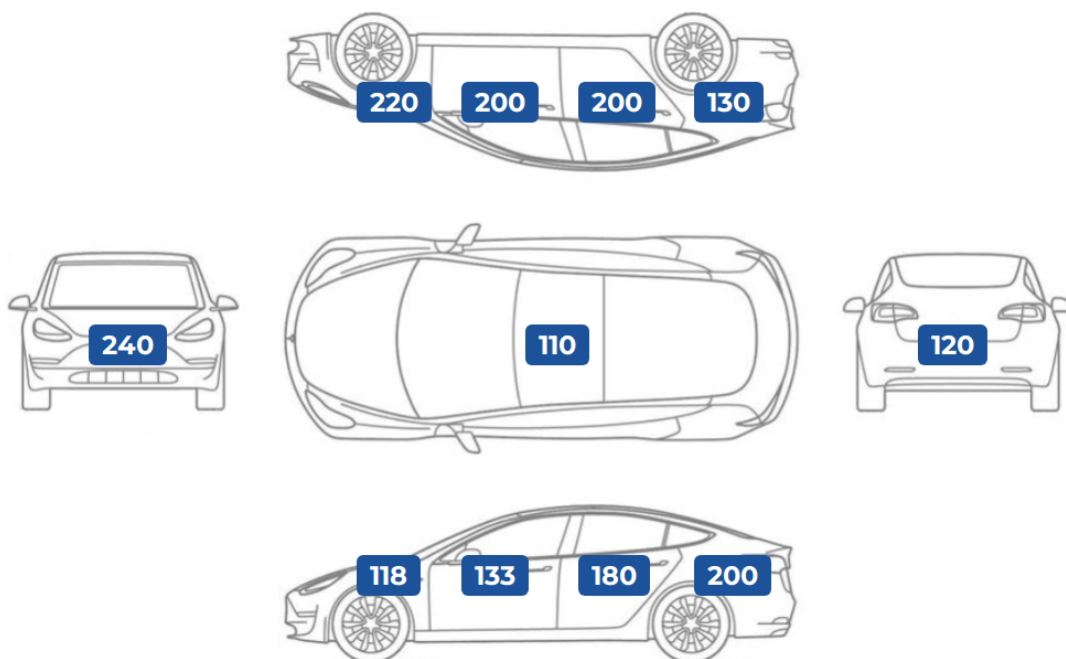
### Karosszéria festékvastagság (mikrométerben)

**Szakvélemény:** Az autón megbontással javított, újrafényezett elemek találhatók. A festékvastagság eltérése a gyári értéktől arra utal, hogy az elemen vélhetően olyan sérülés, horpadás történt, amit szakszerűen javítottak. A fényezett karosszéria elem felülete szép egyenletes, nem látható rajta festék megfolyás. A műanyag karosszéria elemeken repedés, javítás nyomai nem láthatók. Nem található fóliázás az autón. A fényezett elemeken minimális szín eltérés figyelhető meg. A mérési eredmények értelmezéséhez fontos tudni, hogy 150 mikronig a festékvastagság általában eredeti fényezésre utal, de bizonyos típusoknál a magasabb, de egységes értékek is ebbe a kategóriába tartoznak.

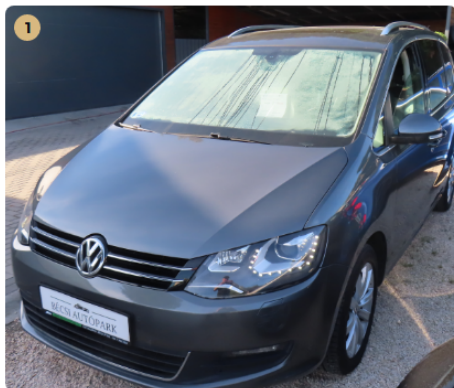
**1 Külső karosszéria elemek**  
Az autó használatából eredő apró kavicsfelverődések, hajsza karcok láthatóak.

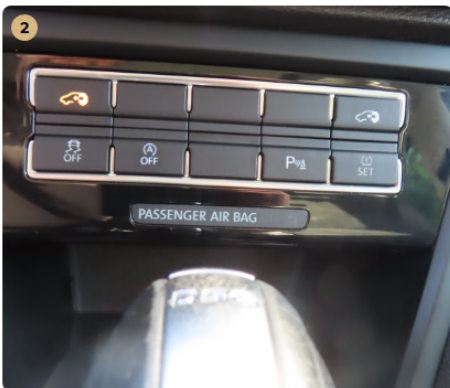
**2 Elektromos berendezések**  
Műszerfalfények megfelelően működnek.

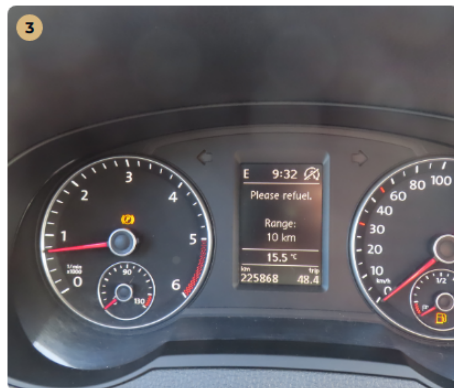
| <b>Fékrendszer:</b> | Lásd megjegyzések. Elektromos kézifék nem működik rendeltetés szerűen. A próbaút során a fékerőt megfelelőnek éreztem. A fékolaj szintje megfelelő. A fékpedál nyomásra megfelelő keménységű. |

| <b>Hibakód kiolvasás:</b> | Lásd megjegyzések.. Elektromos kézifékre utaló hibajelző világít a műszerfalon. |

**3 Hibakód kiolvasása**  
Az autó beindítását követően kontrollámpa a műszerfalon világít.

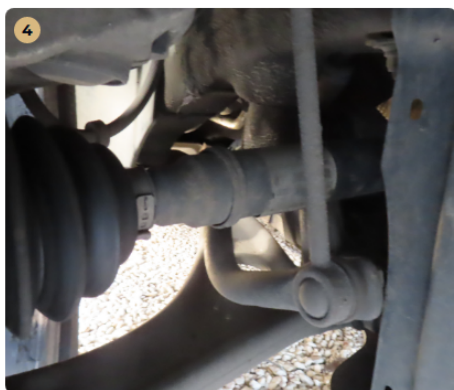
**4 Futómű**  
A féltengelyen zsíros / olajos kicsapódás nem látható.

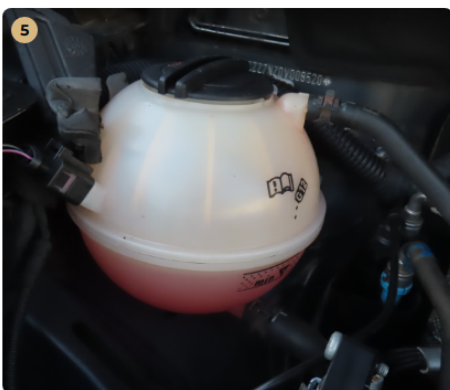
**5 Motor**  
A hűtőfolyadék szintje megfelelő.

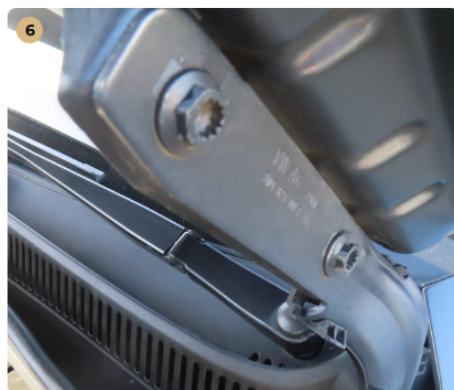
**6 Külső karosszéria elemek**  
Motorháztető volt leszerelve.

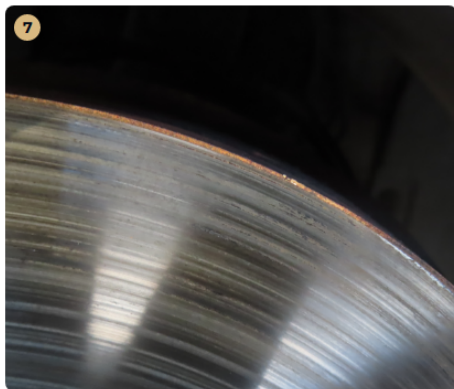
**7 Fékrendszer**  
A féktárcsa megfelelő állapotban van.

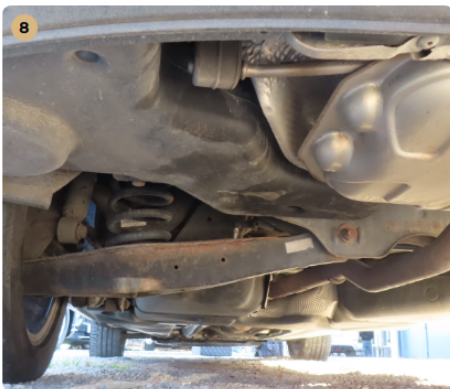
**8 Motor**  
A kipufogórendszer és a dobok állapota megfelelő.

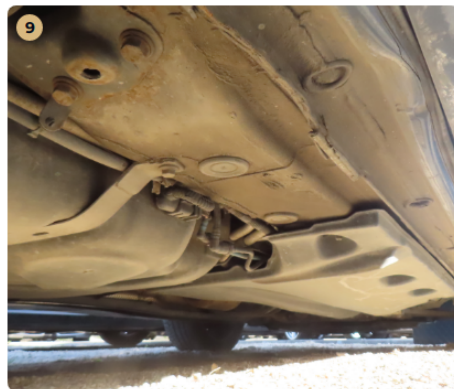
**9 Utascella és gyűrődő zónák**  
A küszöbökön javításra utaló nyomok nem észlelhetők.

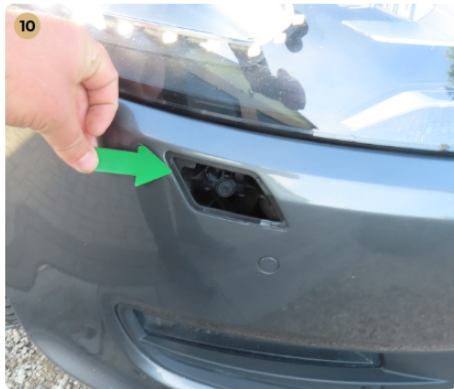
**10 Külső karosszéria elemek**  
Jobb oldali fényszóró mosó fedél hiányzik.

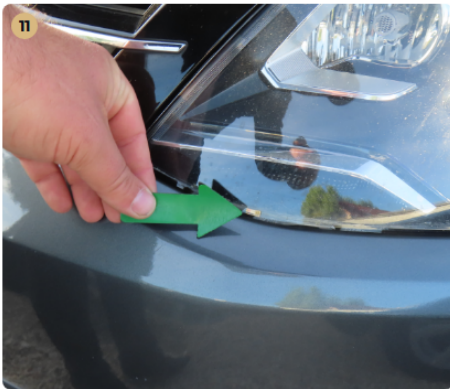
| <b>Világítás:</b> | Korának megfelelő állapotban van.. Bal első fényszóró alsó részén minimális sérülés látható. Jobb oldali fényszóró mosó fedél hiányzik. |

**11 Világítás**  
Bal első fényszórón apró sérülés látható.

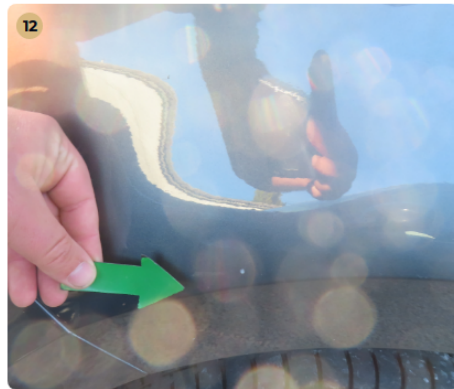
**12 Külső karosszéria elemek**  
Az autó használatából eredő apró kavicsfelverődések, hajsza karcok láthatóak.

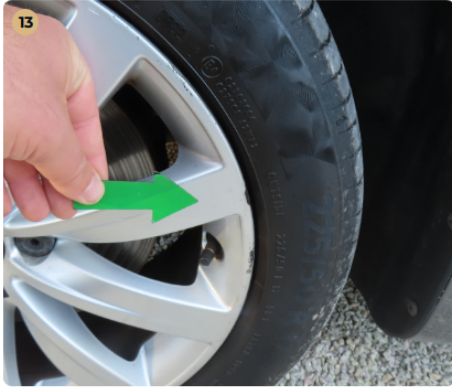
| <b>Felnik:</b> | Lásd megjegyzések. Könnyűfém felni gyári. Könnyűfém felnin patkázás nyomai láthatóak. |

**13 Felnik**  
Könnyűfém felnin patkázás nyomai láthatóak.

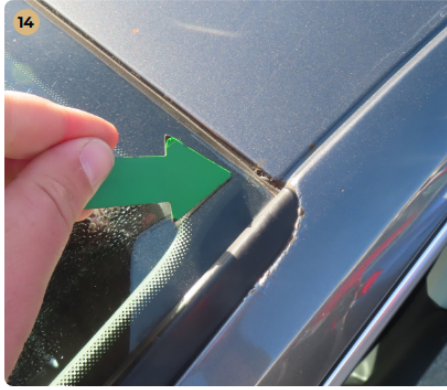
**14 Külső karosszéria elemek**  
Szélvédőnél kisebb korrózió figyelhető meg.

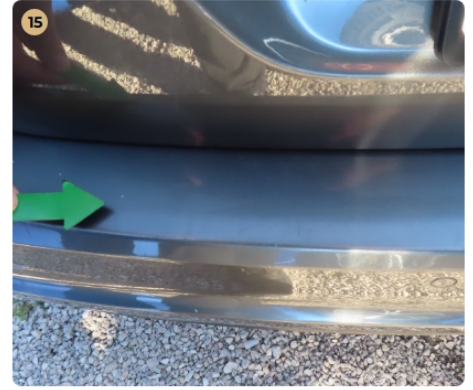
**15 Külső karosszéria elemek**  
Az autó használatából eredő apró kavicsfelverődések, hajsza karcok láthatóak.

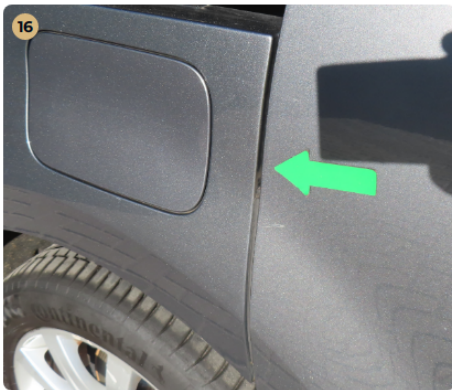
**16 Külső karosszéria elemek**  
Az újrafényezett elemeknél szín eltérés figyelhető meg.

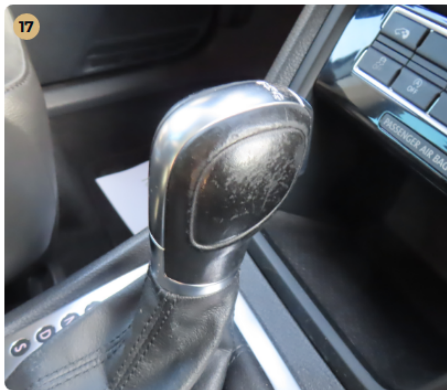
**17 Kárpitozás és belső burkolatok**  
A váltó gomb kopott.

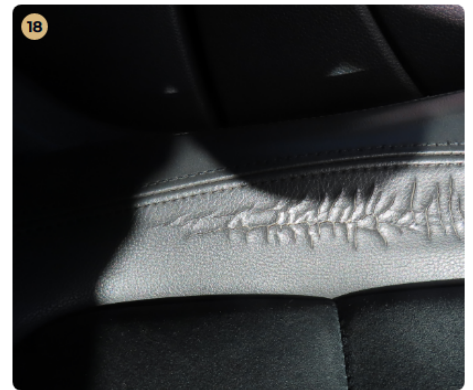
**18 Kárpitozás és belső burkolatok**  
Vezető ülés oldalán kopás, repedés látható.

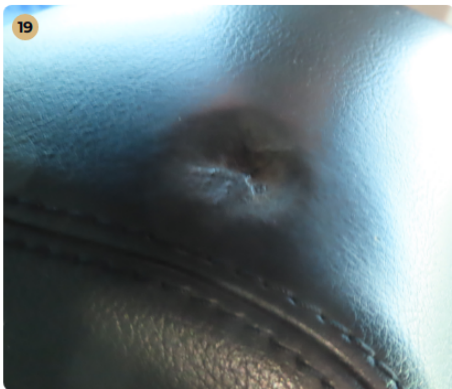
**19 Kárpitozás és belső burkolatok**  
Középső ülés sor fejtámláján kisebb sérülés látható.

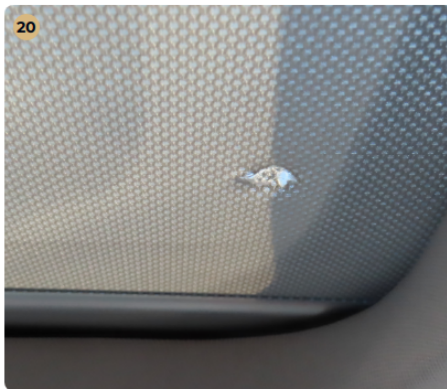
**20 Kárpitozás és belső burkolatok**  
Panoráma tetőn lyuk látható.

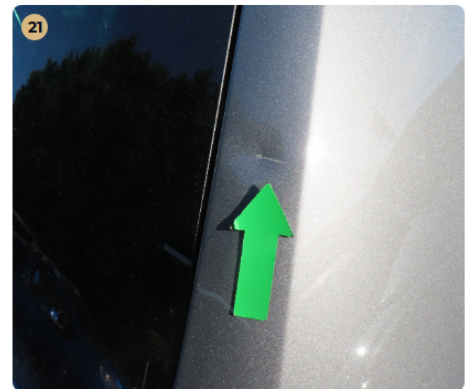
**21 Külső karosszéria elemek**  
Az autó használatából eredő apró kavicsfelverődések, hajsza karcok láthatóak. Csomagtér ajtón fénysérülések és horpadás látható.

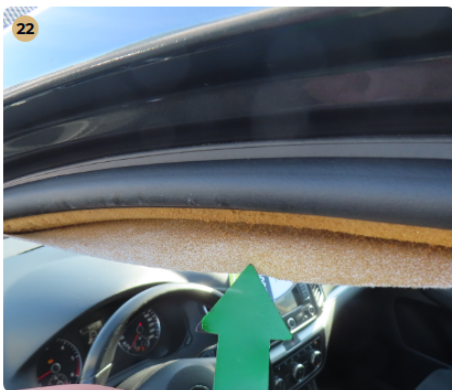
**22 Kárpitozás és belső burkolatok**  
Tető kárpit a vezető ajtónál lóg.

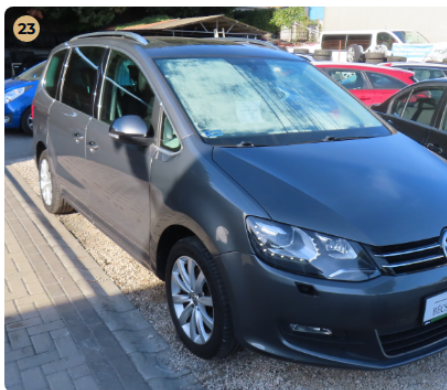
**23 Szélvédők, üvegek**  
Oldalsó üvegen látható sérülés nincs.
