## Opel Zafira Zafira 1.7 CDTI Enjoy 92 kW

| <b>Alvázsám:</b> | <b>W0LOAHM75E2085252</b> | <b>Gyártási év:</b> | <b>2014. 08.</b> |

# ÁLLAPOTFELMÉRÉS ÖSSZEFOGLALÁSA

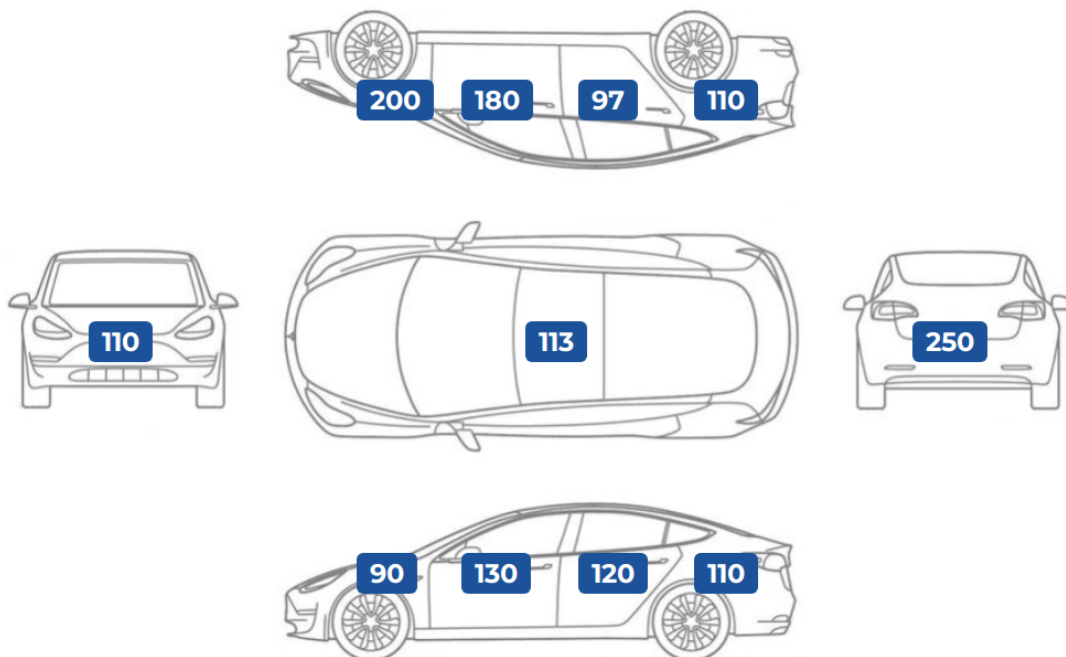
**Szakvélemény:** Az autón megbontással javított, újrafényezett elemek találhatók. A festékvastagság alapján a sérült elemek javítását vélhetően gittelés nélkül végezték. A fényezett elemek esetében szabad szemmel nem látható az eltérés, szakszerű javítás történt. A műanyag karosszéria elemeken repedés, javítás nyomai láthatók. Nem található fóliázás az autón. A járművön több belemen is sérülések fedezhetők fel, melyek javítást igényelnek. A mérési eredmények értelmezéséhez fontos tudni, hogy 150 mikronig a festékvastagság általában eredeti fényezésre utal, de bizonyos típusoknál a magasabb, de egységes értékek is ebbe a kategóriába tartoznak.

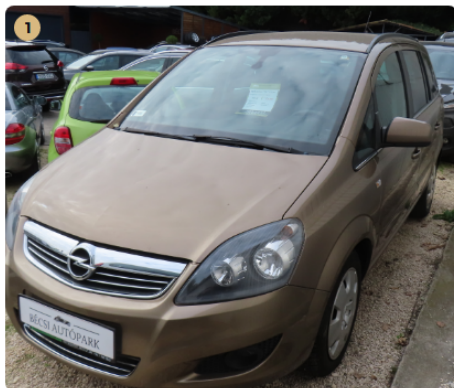
- ✓ **Külső karosszéria elemek**  
A karosszéria elemek közötti hézagok megfelelőek.

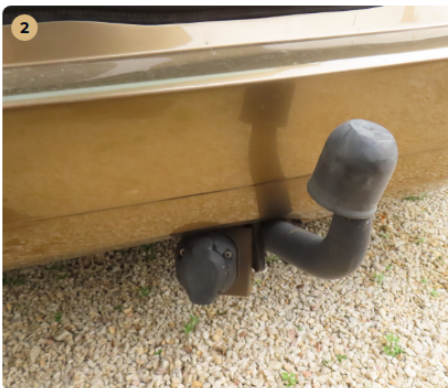
- ✓ **Extra tartozékok és felszereltségek**  
Vonóhorog fix.

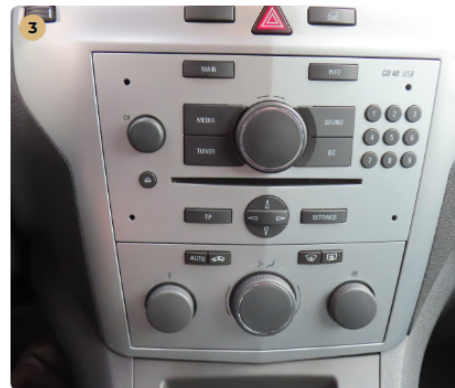
- ✓ **Elektromos berendezések**  
Gombvilágítások megfelelően működnek.

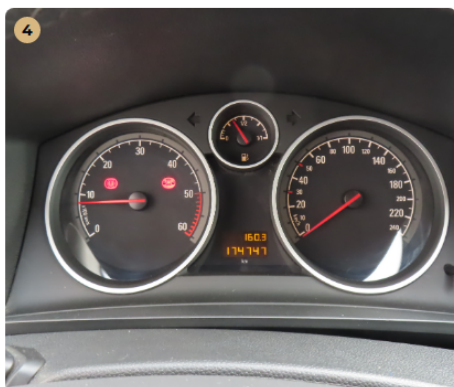
- ✓ **Hibakód kiolvasása**  
Az autó beindítását követően kontrollámpa a műszerfalán nem világít.

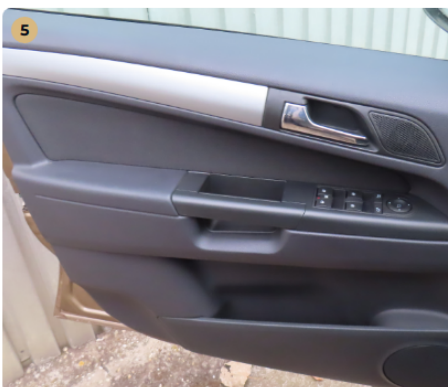
- ✓ **Kárpitozás és belső burkolatok**  
Az ajtókárpitok normál állapotúak.

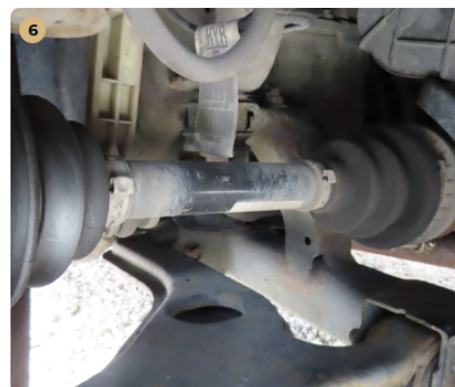
- ✓ **Futómű**  
A féltengelyen zsíros / olajos kicsapódás nem látható.

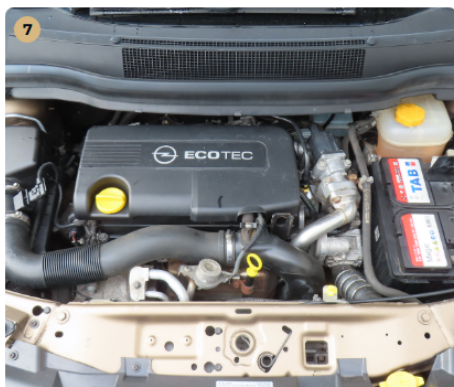
- ✓ **Motor**  
A hűtőfolyadék szintje megfelelő.

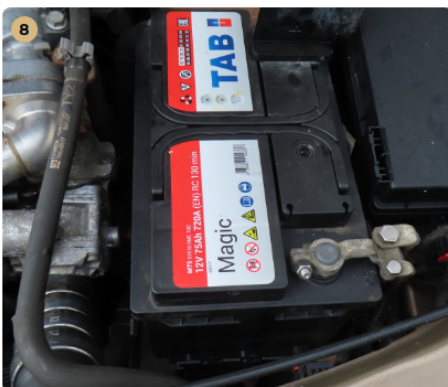
- ✓ **Elektromos berendezések**  
Akkumulátor nem gyári, már cserélt.

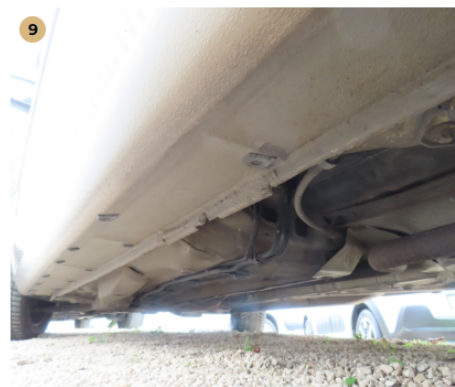
- ✓ **Utascella és gyűrődő zónák**  
A küszöbökön javításra utaló nyomok nem észlelhetők. Alvázon felületi korrózió látható.

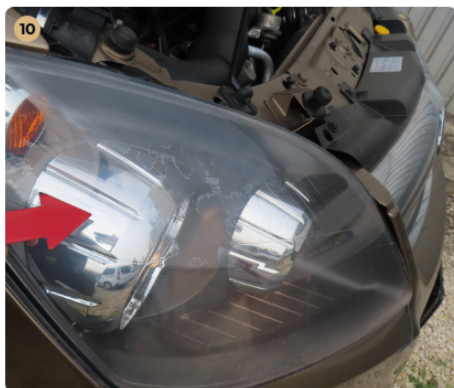
| <b>Világítás:</b> | Lásd megjegyzések. Első fényszórók lakk hibásak. A lámpatestek megfelelően világítanak. |

- ⚠ **Világítás**  
Első fényszórók lakk hibásak.

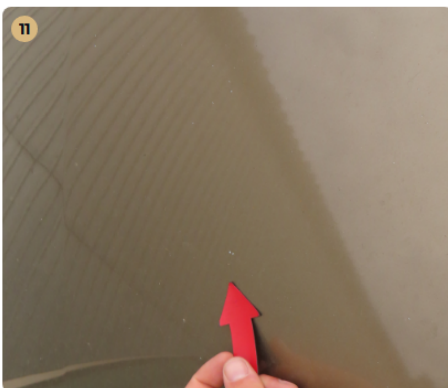
- ⚠ **Külső karosszéria elemek**  
Az autó használatából eredő apró apró kavicsfelverődések, hajszál karcok láthatóak. Motorháztető kavicsos.

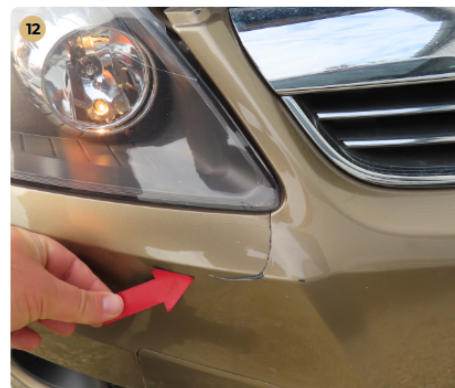
- ⚠ **Külső karosszéria elemek**  
Első vészharító törött, repedt.

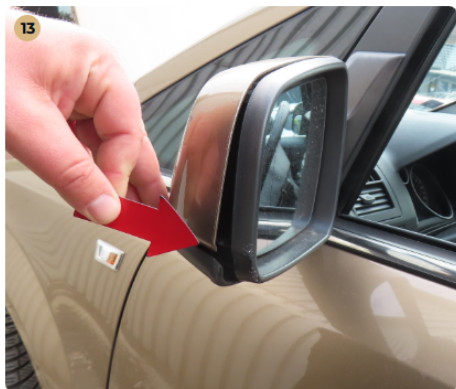
**! Külső karosszéria elemek**  
Az autó használatából eredő apró kavicsfelverődések, hajsza karcok láthatóak.

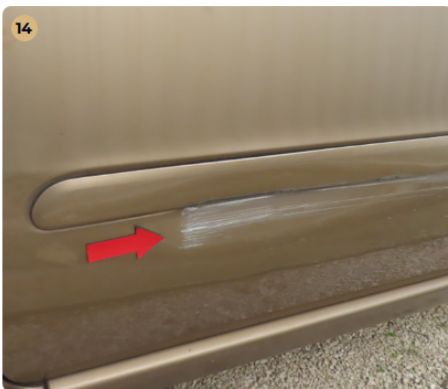
**! Külső karosszéria elemek**  
Bal első ajtón nagyobb horpadás, horzsolás látható.

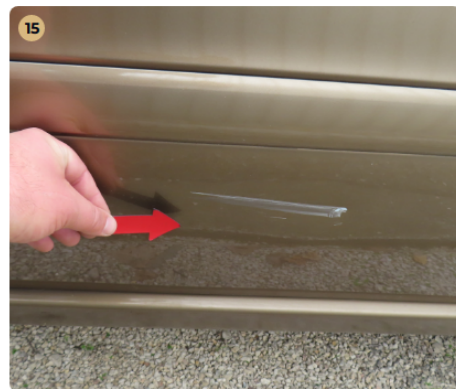
**! Külső karosszéria elemek**  
Bal hátsó ajtón horpadás, horzsolás látható.

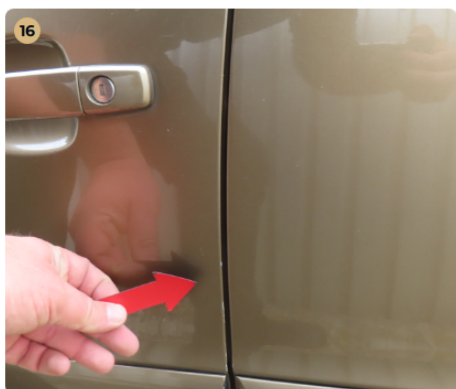
**! Külső karosszéria elemek**  
Az autó használatából eredő apró kavicsfelverődések, hajsza karcok láthatóak.

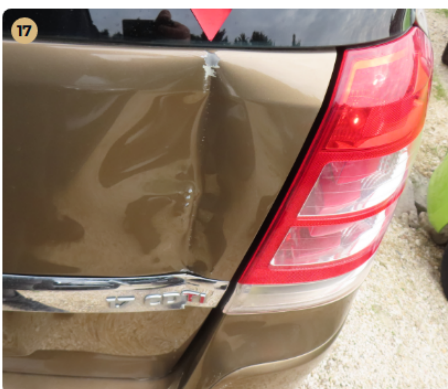
**! Külső karosszéria elemek**  
Csomagtér ajtó törött. Javítást igényel.

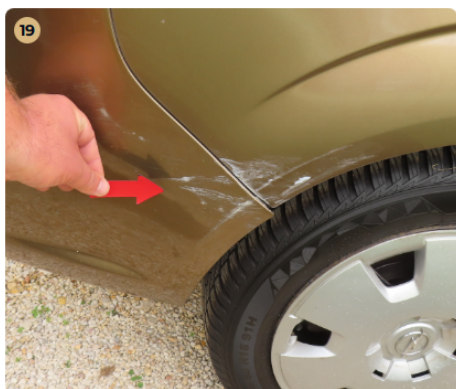
**! Külső karosszéria elemek**  
Hátsó véshárító és jobb hátsó sárvédő horzsolts.

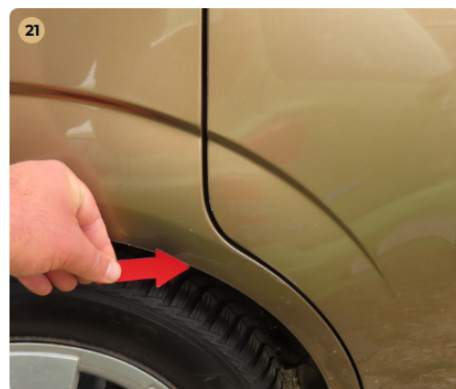
**! Külső karosszéria elemek**  
Az autó használatából eredő apró kavicsfelverődések, hajsza karcok láthatóak.

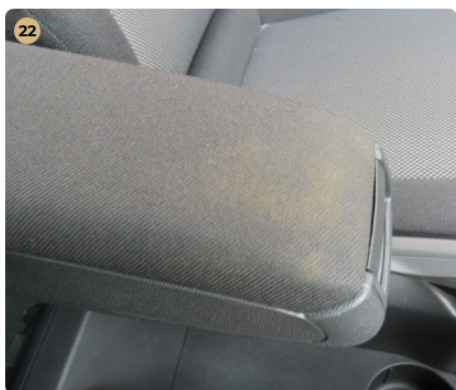
**! Kárpitozás és belső burkolatok**  
Középső kartámasz szennyezett.

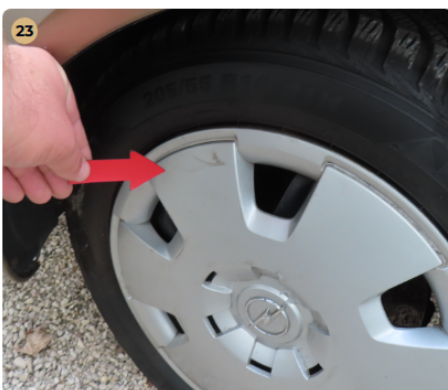
**! Felnik**  
Disztárcsa karcos.

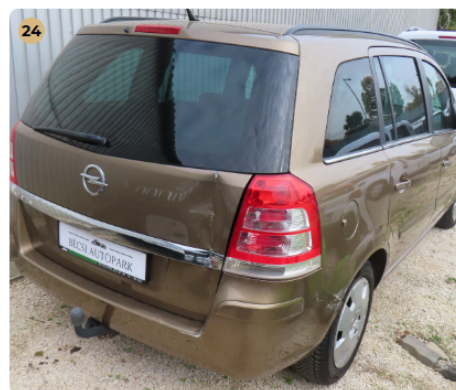
**✓ Szélvédők, üvegek**  
Hátsó szélvédőn látható sérülés nincs.

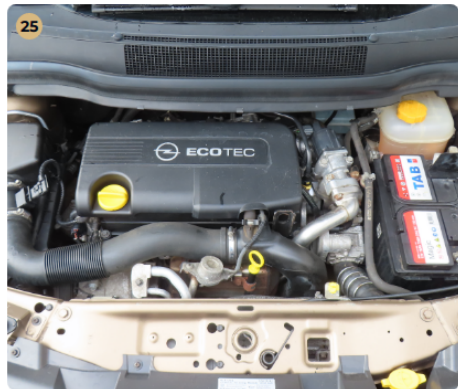
### **Fékrendszer**

A fékfolyadék színe megfelelő.
