## Suzuki Vitara Vitara 1.6 GLX 4WD 88 kW

## MÉRÉSI EREDMÉNYEK

# ÁLLAPOTFELMÉRÉS ÖSSZEFOGLALÁSA

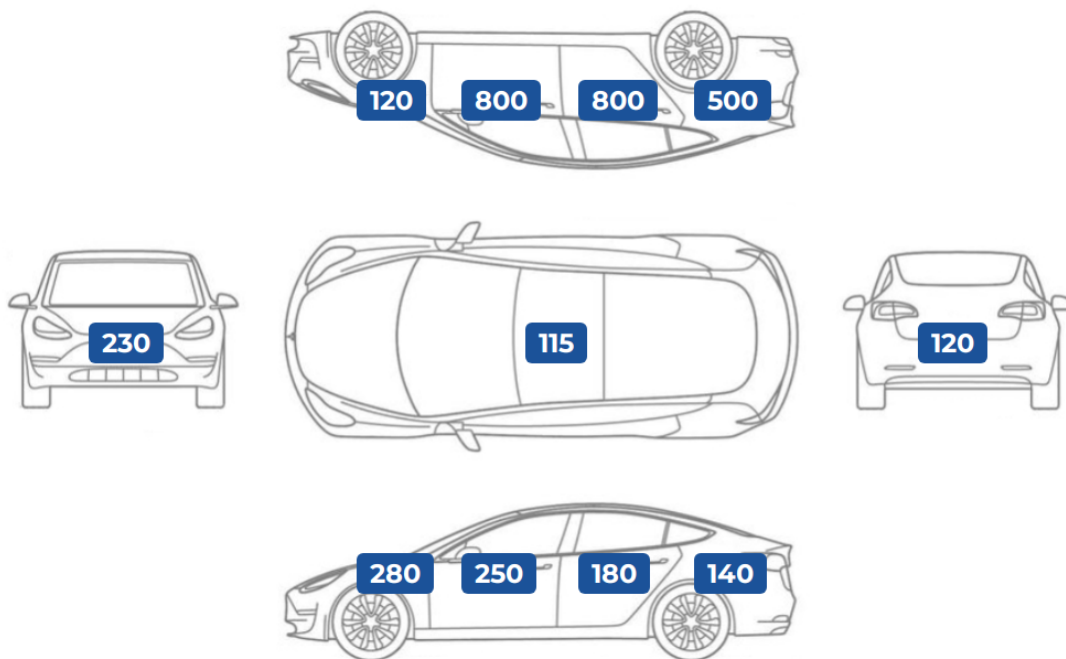
### Karosszéria festékvastagság (mikrométerben)

**Szakvélemény:** Az autón újrafényezett elemek találhatók. A festékvastagság alapján a sérült elemek javítását vélhetően gitteléssel végezték. A fényezett karosszéria elem felülete szép egyenletes, nem látható rajta festék megfolyás. A műanyag karosszéria elemeken repedés, javítás nyomai nem láthatók. Nem található fóliázás az autón. A mérési eredmények értelmezéséhez fontos tudni, hogy 150 mikronig a festékvastagság általában eredeti fényezésre utal, de bizonyos típusoknál a magasabb, de egységes értékek is ebbe a kategóriába tartoznak.

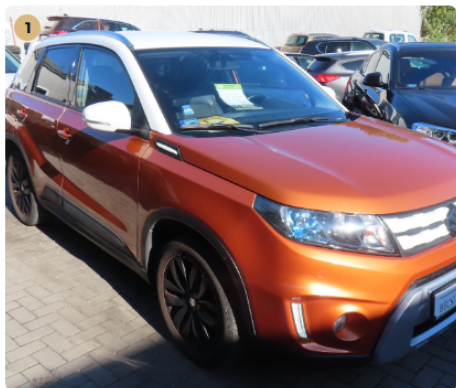
- ✓ **Külső karosszéria elemek**  
A karosszéria elemek közötti hézagok megfelelőek.

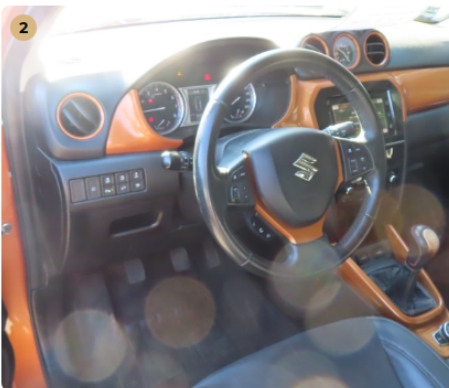
- ✓ **Kárpitozás és belső burkolatok**  
Műszerfal normál állapotú.

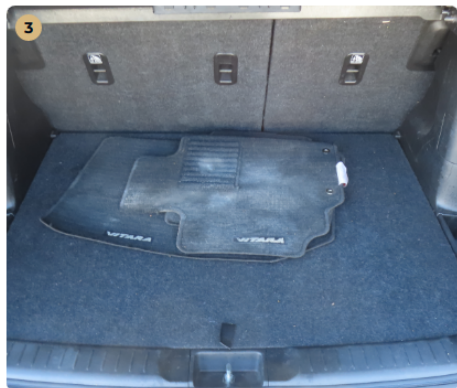
- ✓ **Kárpitozás és belső burkolatok**  
Csomagtartó normál állapotú.

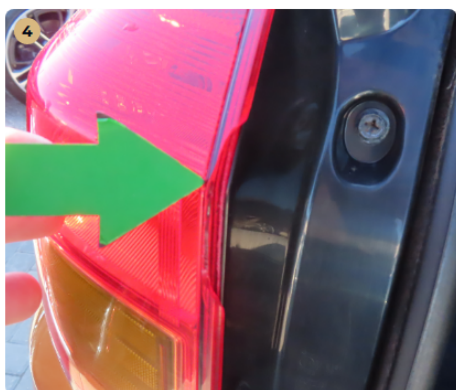
| <b>Világítás:</b> | Lásd megjegyzések. Bal hátsó lámpa széle sérült, működésében nem befolyásolja. Az első fényszórók nincsenek bemattulva. |

- ! **Világítás**  
Bal hátsó lámpa széle sérült.

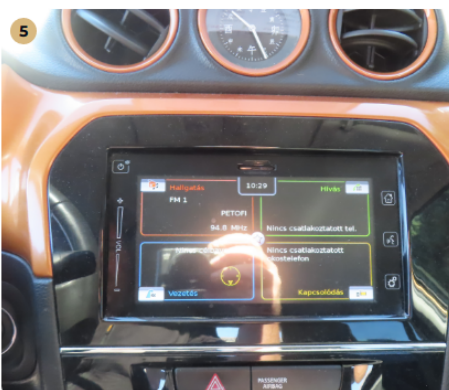
- ✓ **Elektromos berendezések**  
Műszerfalfények megfelelően működnek.

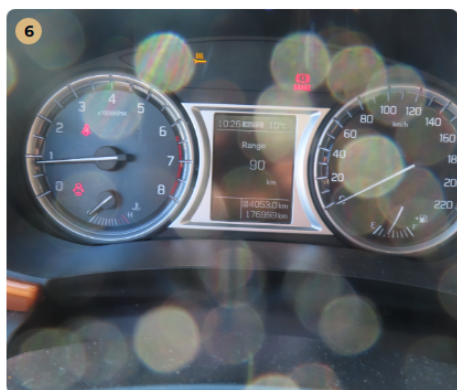
- ✓ **Hibakód kiolvasása**  
Számítógépes kiolvasás során nem találtam hibát.

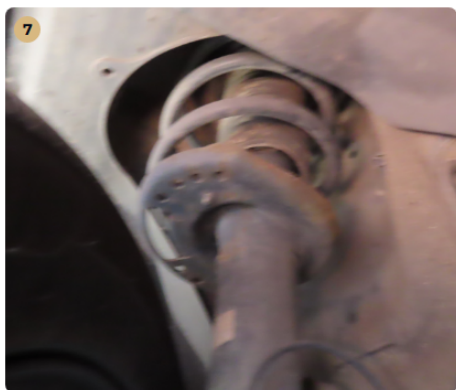
- ✓ **Futómű**  
A lengéscsillapítón olajfolyás nem észlelhető.

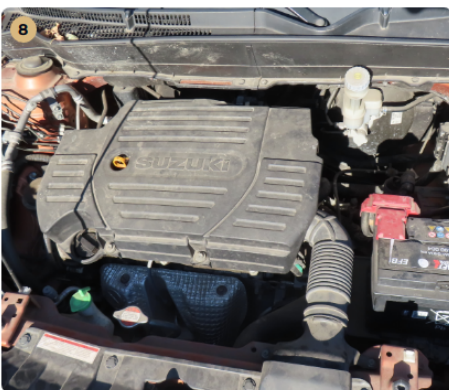
- ✓ **Motor**  
Motortérben olajfolyás nem látható.

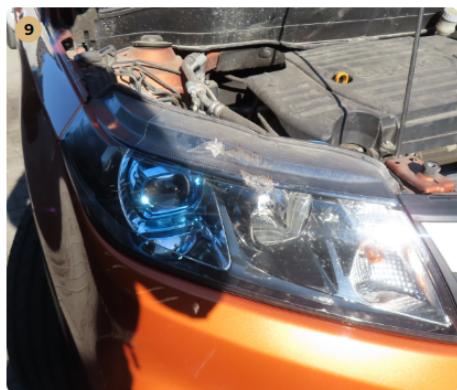
- ✓ **Világítás**  
Az első fényszórók nincsenek bemattulva.

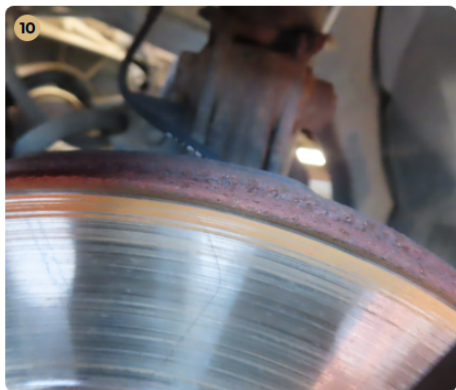
| <b>Fékrendszer:</b> | Lásd megjegyzések. A féktárcsán kezdődő vállasodás található. A próbaút során a fékerőt megfelelőnek éreztem. A fékolaj szintje megfelelő. |

- ! **Férendszer**  
A féktárcsán kezdődő vallasodás található.

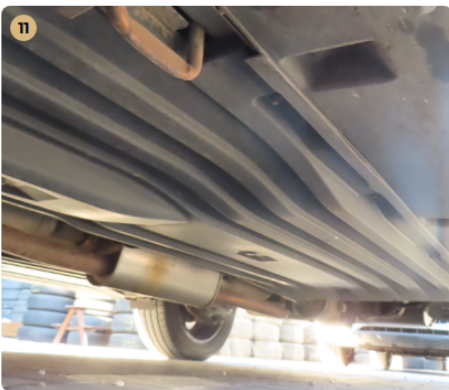
- ✓ **Utascella és gyűrődő zónák**  
A küszöbökön javításra utaló nyomok nem észlelhetők.

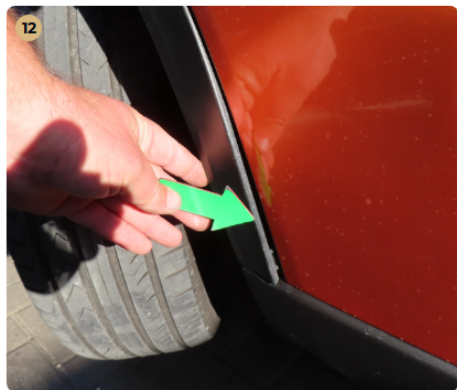
- ! **Külső karosszéria elemek**  
Az autó használatából eredő apró kavicsfelverődések, hajszál karcok láthatóak.

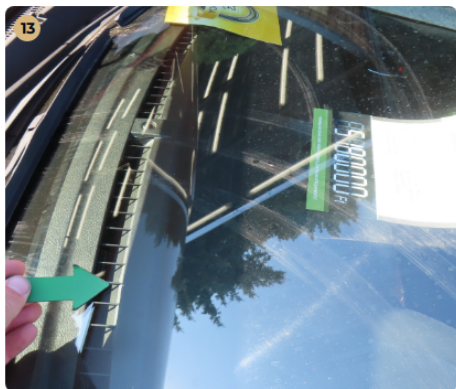
| <b>Szélvédők, üvegek:</b> | Lásd megjegyzések. Az első szélvédőn látható sérülés van. Az oldalsó üvegek gyáriak. A hátsó szélvédő gyári. |

**! Szélvédők, üvegek**  
Az első szélvédőn látható sérülés van.

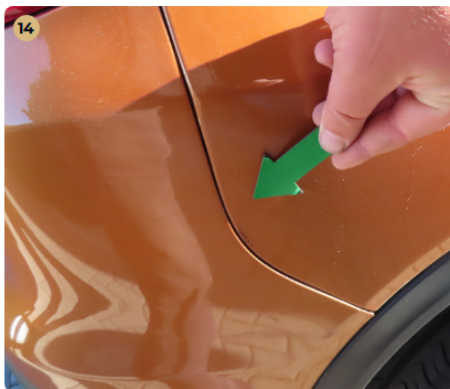
**! Külső karosszéria elemek**  
Az autó használatából eredő apró kavicsfelverődések, hajsza karcok láthatóak.

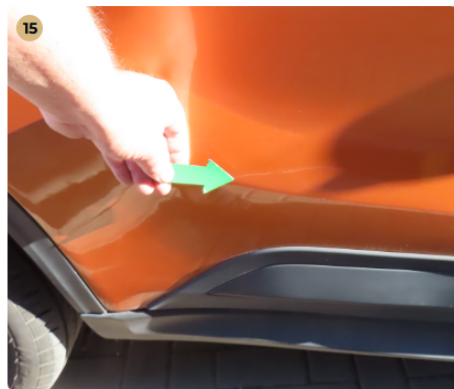
**! Külső karosszéria elemek**  
Az autó használatából eredő apró kavicsfelverődések, hajsza karcok láthatóak.

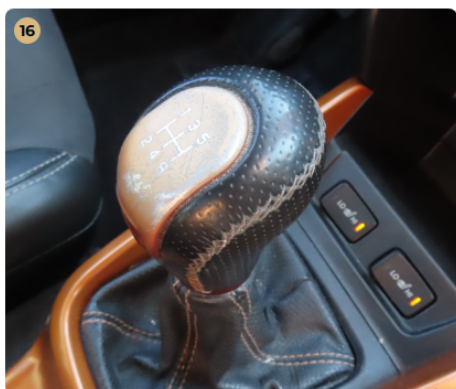
**! Kárpitozás és belső burkolatok**  
A váltó gomb kopott.

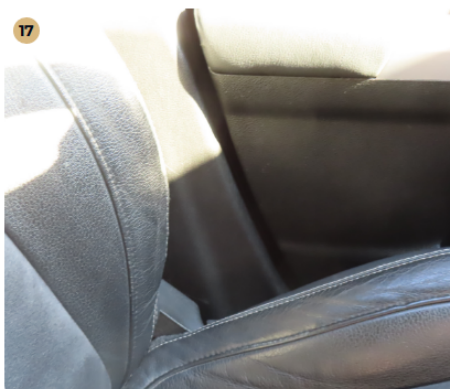
**! Kárpitozás és belső burkolatok**  
Vezető ülés széle minimálisan kopott.

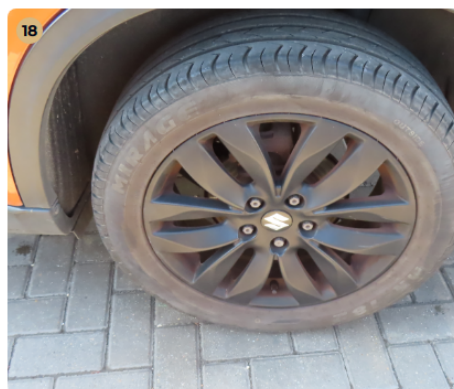
**✓ Felnik**  
Könnyűfém felnin patkázás nyomai nem láthatóak.
