## Mercedes-Benz Mercedes-AMG CLA SB 45 S 4Matic+ 8G-DCT 280 kW

Alvázszám: **WDD1179521N733052**

## MÉRÉSI EREDMÉNYEK

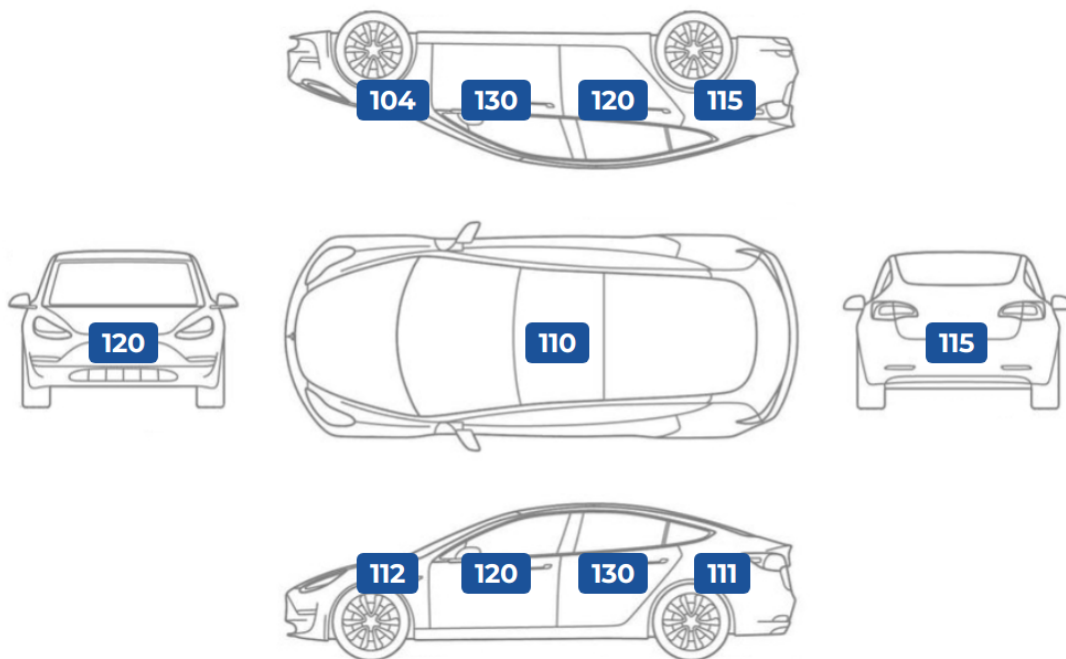
**Szakvélemény:** A mért értékek alapján az autó fényezése meglátásom szerint eredeti. A műanyag karosszéria elemeken repedés, javítás nyomai nem láthatók. Nem található fóliázás az autón. A mérési eredmények értelmezéséhez fontos tudni, hogy 150 mikronig a festékvastagság általában eredeti fényezésre utal, de bizonyos típusoknál a magasabb, de egységes értékek is ebbe a kategóriába tartoznak.

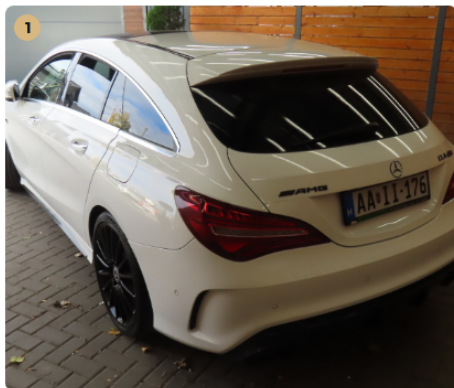
- ✓ **Külső karosszéria elemek**  
A karosszéria elemek közötti hézagok megfelelőek.

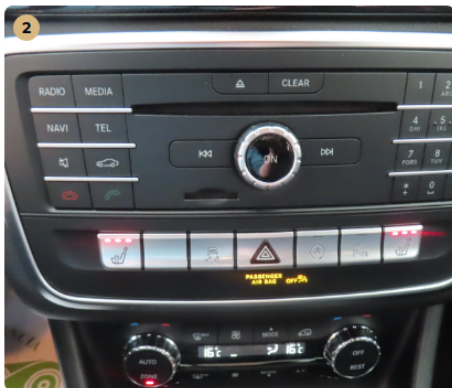
- ✓ **Elektromos berendezések**  
Műszerfalfények megfelelően működnek.

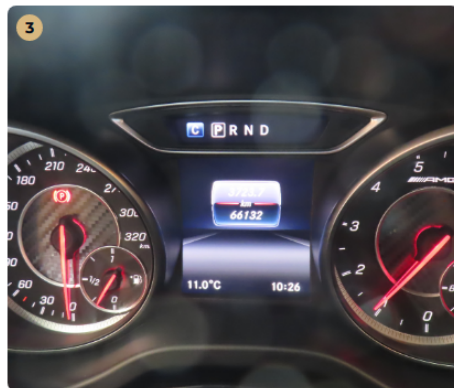
- ✓ **Hibakód kiolvasása**  
Az autó beindítását követően kontrollámpa a műszerfalon nem világít.

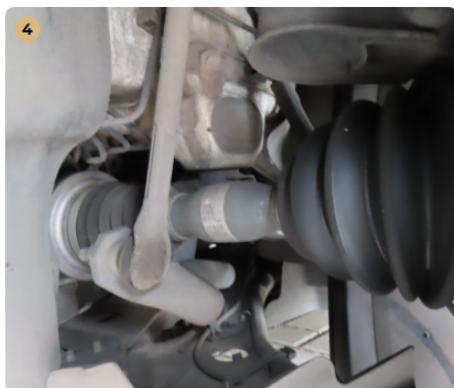
- ✓ **Futómű**  
A gumiharangokon szakadás, repedés nem látható.

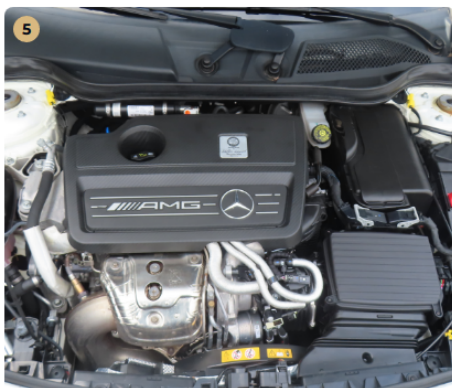
- ✓ **Motor**  
A hűtőfolyadék szintje megfelelő.

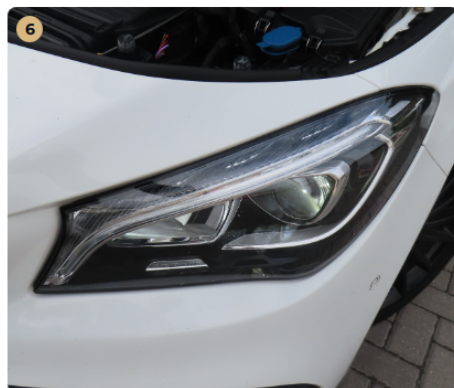
- ✓ **Világítás**  
Az első fényszórók nincsenek bemattulva.

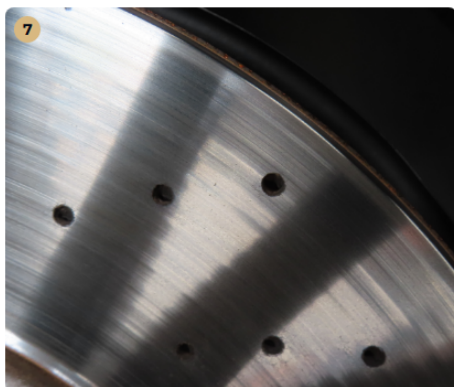
| <b>Fékrendszer:</b> | Lásd megjegyzések. Első féktárcsának válla van. Első fékbetétek kb 50% osak. Elektromos kézifék rendeltetés szerűen működik (automatikus behúzás és kiengedés). A fékpedál nyomásra megfelelő keménységű. A fékolaj szintje megfelelő. |

- ! **Féktrendszer**  
A féktárcsán kezdődő vallasodás található.

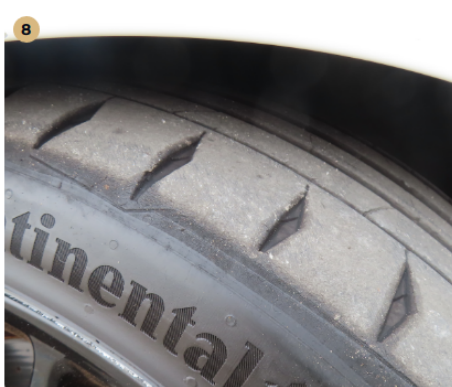
**Szakvélemény:** Első gumiabroncsok széle kopott.

| <b>Gumiabroncsok:</b> | Lásd megjegyzések. A gumiabroncsok elhasznált, de még nem csereérett állapotúak. |

- ! **Gumiabroncsok**  
Első gumiabroncsok szélei kopottak.

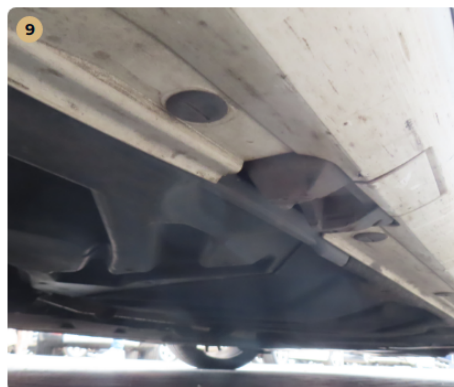
- ✓ **Utascella és gyűrődő zónák**  
A küszöbökön javításra utaló nyomok nem észlelhetők.

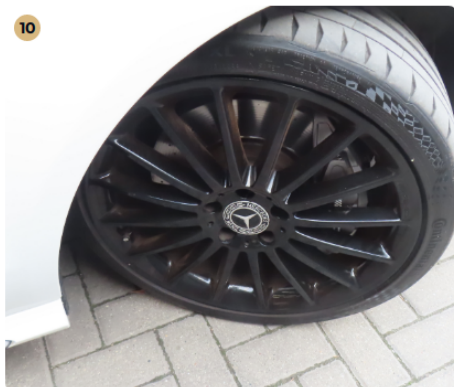
| <b>Felnik:</b> | Az elvárásoknak megfelelő állapotban van.. Könnyűfém felni gyári. 1-2 apró sérülés |

- ✓ **Felnik**  
1-2 apró sérülés látható a felniken, de összességében szép állapotban vannak.

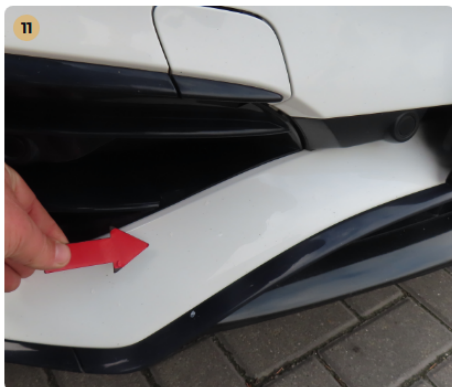
- ! **Külső karosszéria elemek**  
Az autó használatából eredő apró kavicsfelverődések, hajszál karcok láthatóak. Első vészharítón javított kavics sérülések vannak.

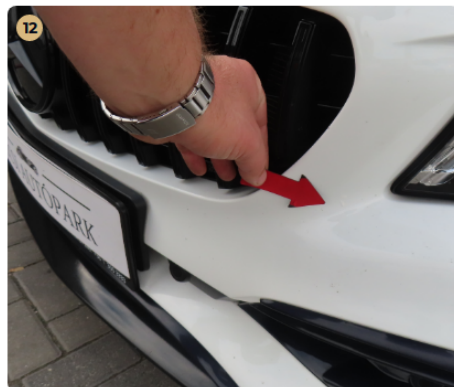
- ! **Külső karosszéria elemek**  
Az autó használatából eredő apró kavicsfelverődések, hajszál karcok láthatóak.

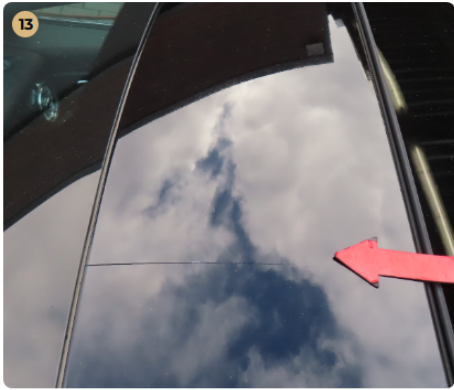
**Szélvédők, üvegek**  
Panoráma tető előtti műanyagon repedés van.

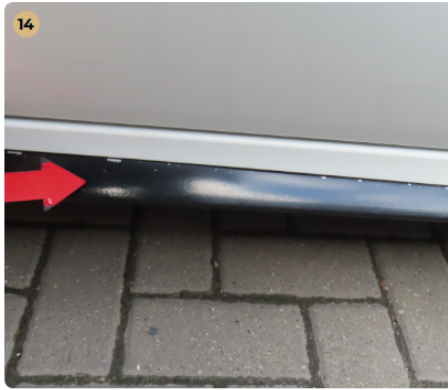
**Külső karosszéria elemek**  
Oldalsó spoileren fénysérülések vannak.

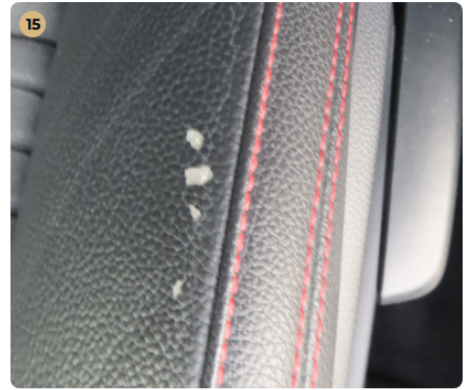
**Kárpitozás és belső burkolatok**  
Vezető ülésen pár apró kopás látható.

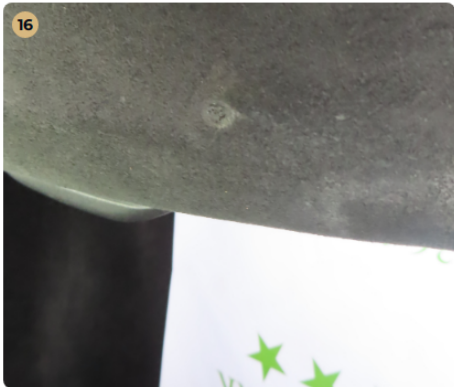
**Kárpitozás és belső burkolatok**  
Vezető ülésen kisebb lyuk/égetés van.
