## Toyota Hilux Hilux 2.4 D-4D 4x4 Double Active 110 kW

| <b>Alvázsám:</b> | <b>AHTKB3CDX02607310</b> | <b>Gyártási év:</b> | <b>2017. 07.</b> |

# ÁLLAPOTFELMÉRÉS ÖSSZEFOGLALÁSA

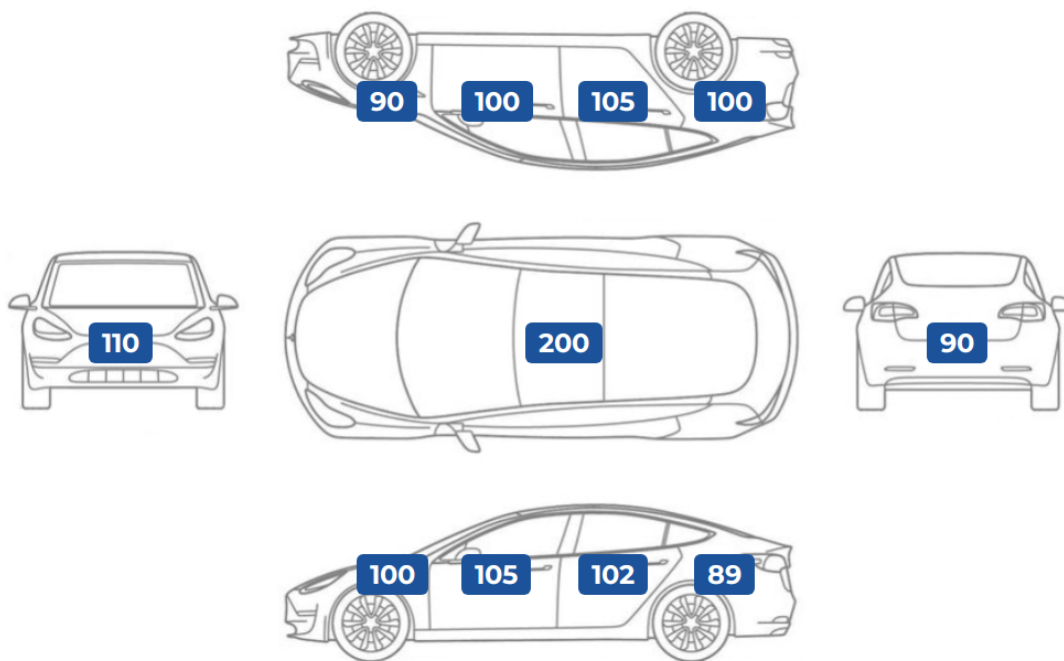
**Szakvélemény:** A mért értékek alapján az autó fényezése meglátásom szerint eredeti. A műanyag karosszéria elemeken repedés, javítás nyomai nem láthatók. A jármű karosszériáján használatból eredő karcok láthatók. A tető lemezen fóliázás található. A mérési eredmények értelmezéséhez fontos tudni, hogy 150 mikronig a festékvastagság általában eredeti fényezésre utal, de bizonyos típusoknál a magasabb, de egységes értékek is ebbe a kategóriába tartoznak.

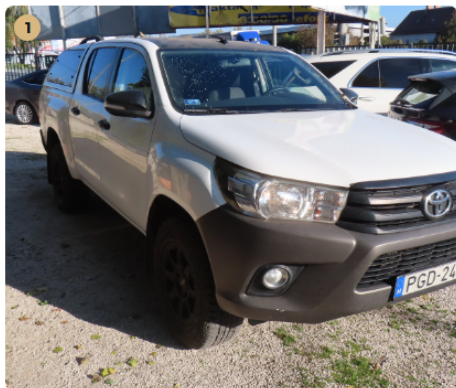
- ✓ **Külső karosszéria elemek**  
A karosszéria elemek közötti hézagok megfelelőek.

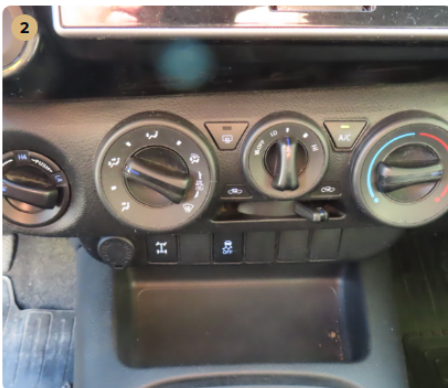
- ✓ **Elektromos berendezések**  
Gombvilágítások megfelelően működnek.

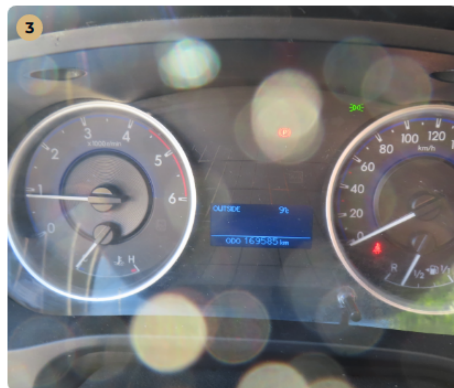
- ✓ **Hibakód kiolvasása**  
Az autó beindítását követően kontrollámpa a műszerfalán nem világít.

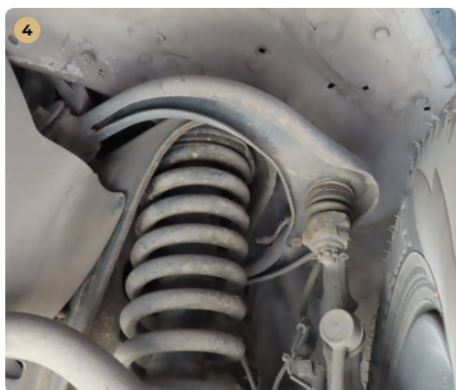
- ✓ **Futómű**  
A lengéscillapítón olajfolyás nem észlelhető.

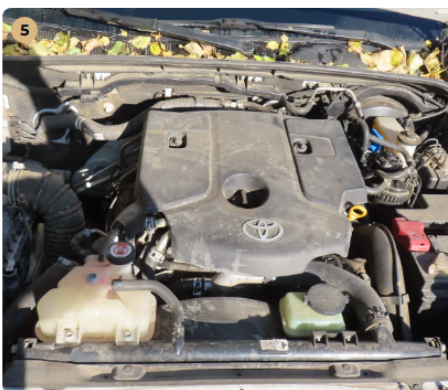
- ✓ **Motor**  
Motortérben olajfolyás nem látható.

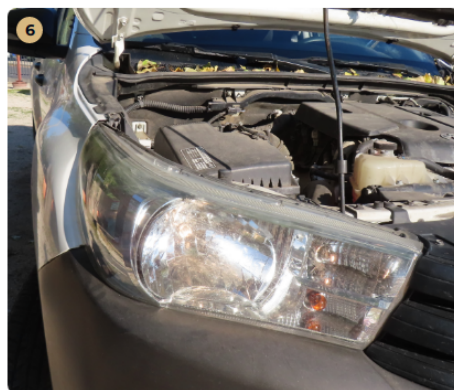
- ✓ **Világítás**  
Az első fényszórók nincsenek bemattulva.

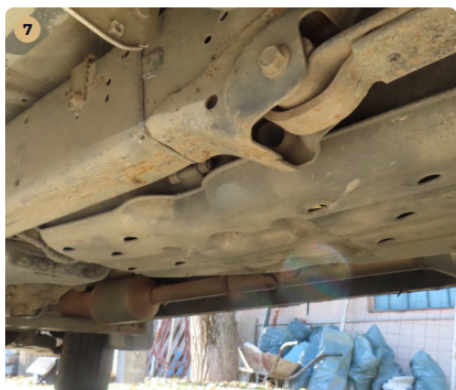
- ✓ **Utascella és gyűrődő zónák**  
A küszöbökön javításra utaló nyomok nem észlelhetők. Alvázon minimális felületi korrózió látható.

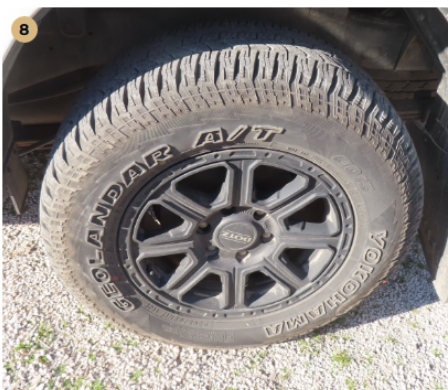
- ✓ **Gumiabroncsok**  
A gumi oldalfalán, szálszakadás jele (dudor) nem található.

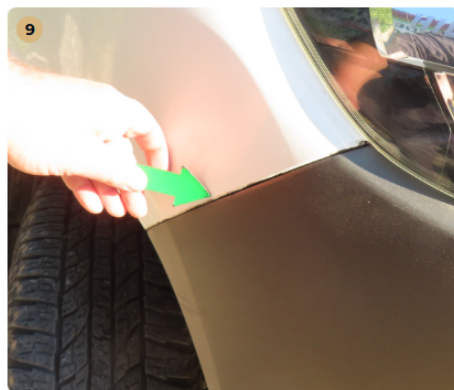
| <b>Külső karosszéria elemek:</b> | Lásd megjegyzések. Az autó használatából eredő apró kavicsfelverődések, hajszál karcok láthatóak. A látható karcok polírozással korrigálhatóak. A karosszéria elemek közötti hézagok megfelelőek. |

- ⚠ **Külső karosszéria elemek**  
Az autó használatából eredő apró kavicsfelverődések, hajsza karcok láthatóak.

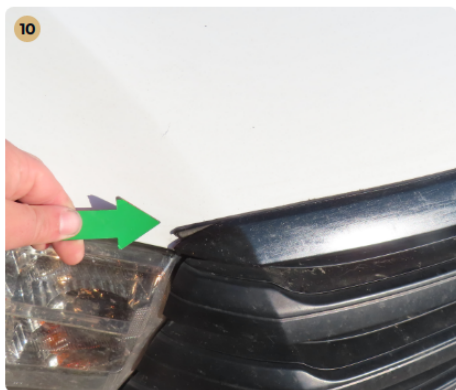
- ⚠ **Külső karosszéria elemek**  
Az autó használatából eredő apró kavicsfelverődések, hajsza karcok láthatóak.

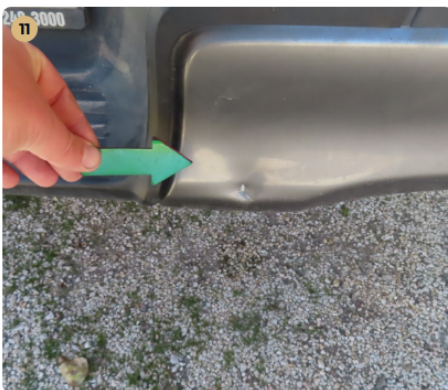
- ⚠ **Külső karosszéria elemek**  
Hátsó vészharító horpadt.

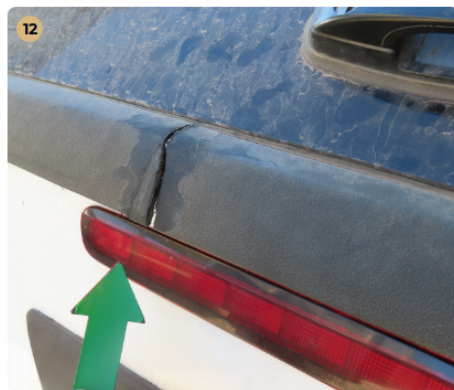
- ⚠ **Külső karosszéria elemek**  
Hátsó doboz kilincse alatti műanyag repedt.

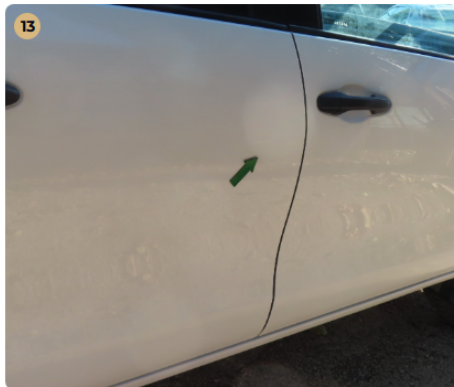
**! Külső karosszéria elemek**  
Az autó használatából eredő apró kavicsfelverődések, hajsza karcok láthatóak.

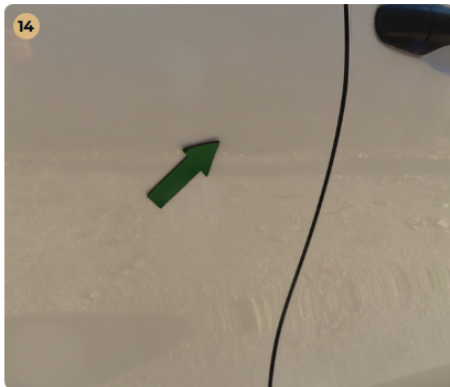
**! Külső karosszéria elemek**  
Az autó használatából eredő apró kavicsfelverődések, hajsza karcok láthatóak.

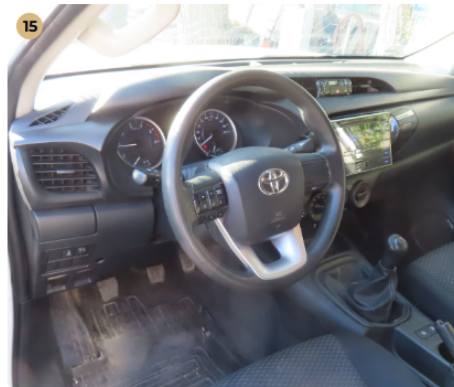
**✓ Kárpitozás és belső burkolatok**  
Műszerfal normál állapotú.

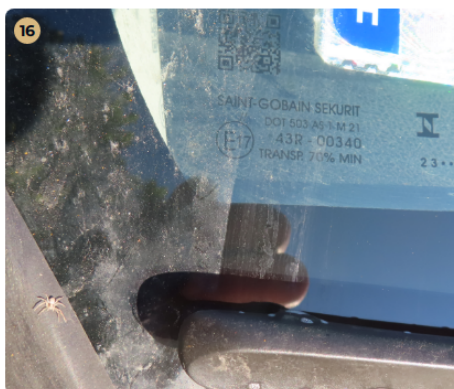
| <b>Szélvédők, üvegek:</b> | Lásd megjegyzések. Az első szélvédő cserélve volt. Az első szélvédő nem gyári. Az oldalsó üvegek gyáriak. |

**✓ Szélvédők, üvegek**  
Első szélvédő nem gyári.

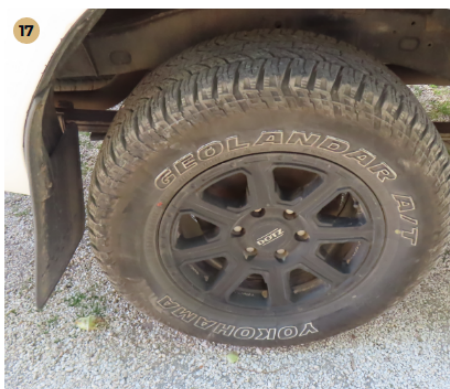
**✓ Felnik**  
Könnnyűfém felni nem karcos.

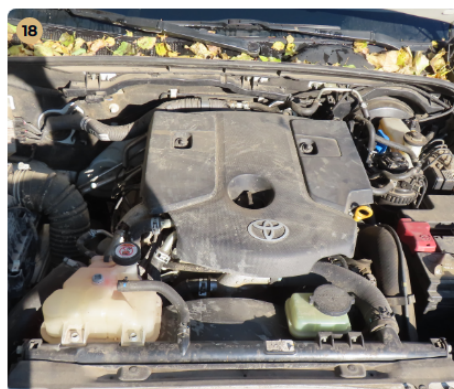
**✓ Fékrendszer**  
A fékfolyadék színe megfelelő.
