## Fiat 500 500 1.0 BSG Dolce Vita 51 kW

Alvázsám: ZFACFIBJ9RJK03992

# 360 PONTOS ÁTVIZSGÁLÁS EREDMÉNYE

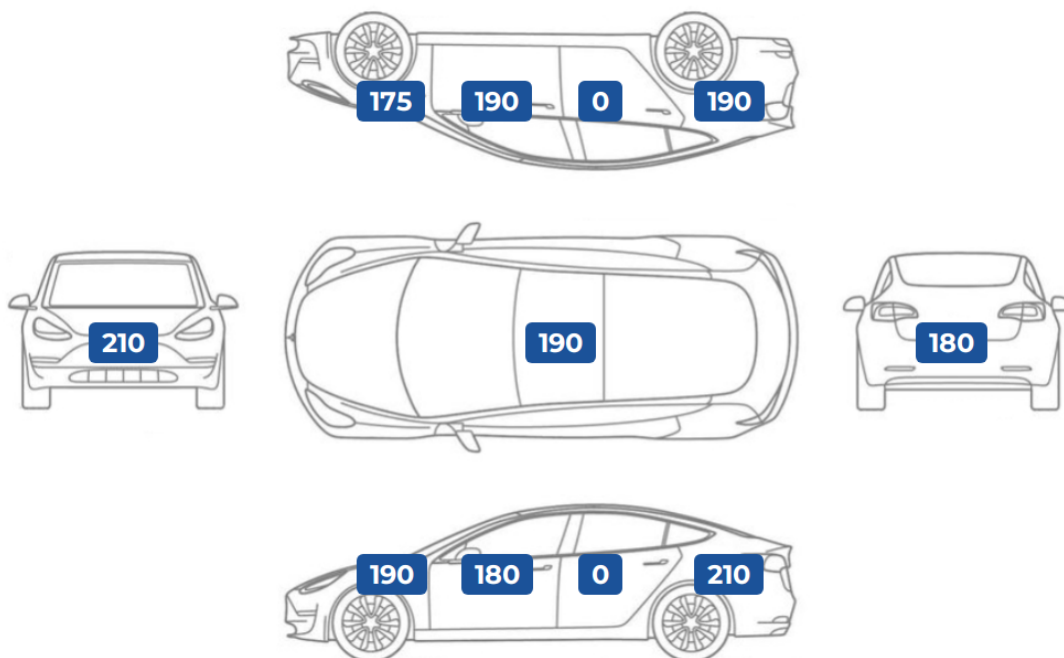
## Karosszéria festékvastagság (mikrométerben)

**Szakvélemény:** A mért értékek alapján az autó fényezése meglátásom szerint eredeti. A műanyag karosszéria elemeken repedés, javítás nyomai nem láthatók. Nem található fóliázás az autón. A jármű karosszériája megkímélt. A mérési eredmények értelmezéséhez fontos tudni, hogy 150 mikronig a festékvastagság általában eredeti fényezésre utal, de bizonyos típusoknál a magasabb, de egységes értékek is ebbe a kategóriába tartoznak.

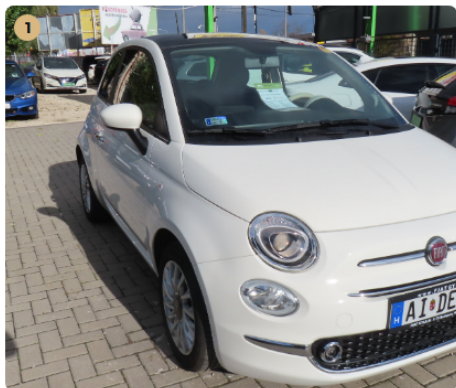
- ✓ **Külső karosszéria elemek**  
A karosszéria elemek közötti hézagok megfelelőek.

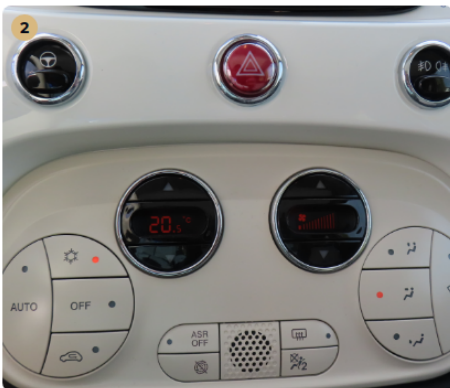
- ✓ **Elektromos berendezések**  
Műszerfalfények megfelelően működnek.

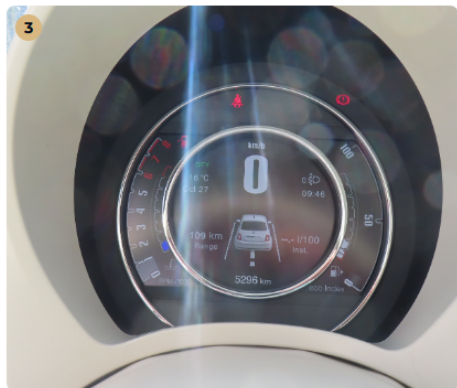
- ✓ **Hibakód kiolvasása**  
Az autó beindítását követően kontrollámpa a műszerfalán nem világít.

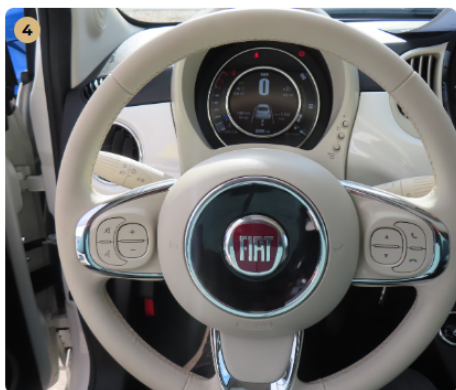
- ✓ **Kárpitozás és belső burkolatok**  
A kormánykerék gyári állapotú.

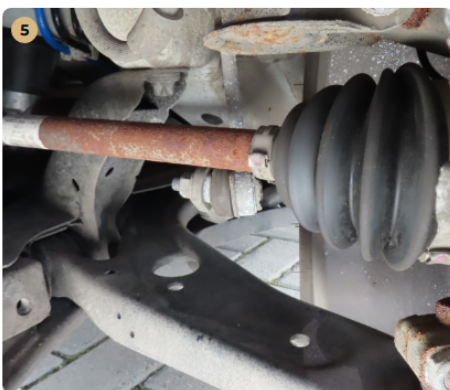
- ✓ **Futómű**  
A féltengelyen zsíros / olajos kicsapódás nem látható.

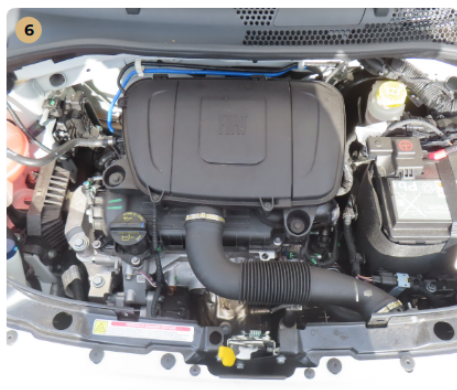
- ✓ **Motor**  
A hűtőfolyadék színe megfelelő.

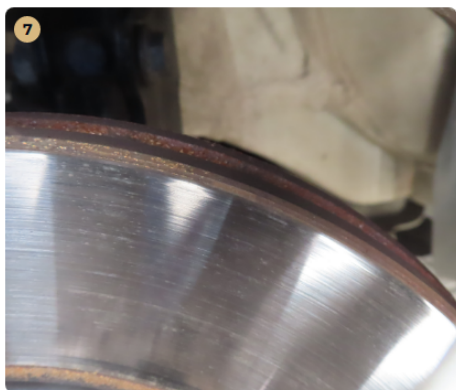
- ✓ **Féktrendszer**  
A féktárcsa megfelelő állapotban van.

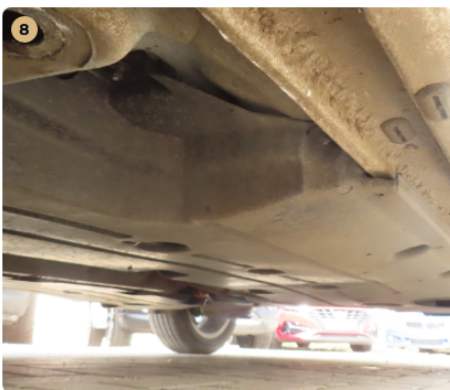
- ✓ **Utascella és gyűrődő zónák**  
A küszöbökön javításra utaló nyomok nem észlelhetők.

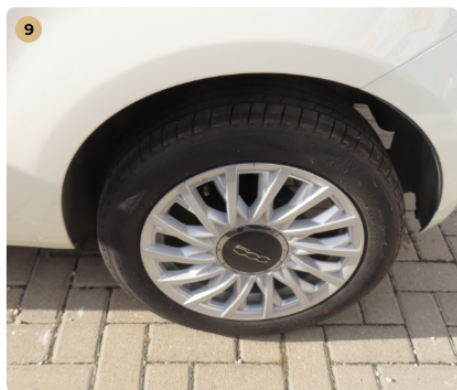
- ✓ **Gumiabroncsok**  
A gumiabroncsok odalfala nem repedezett.

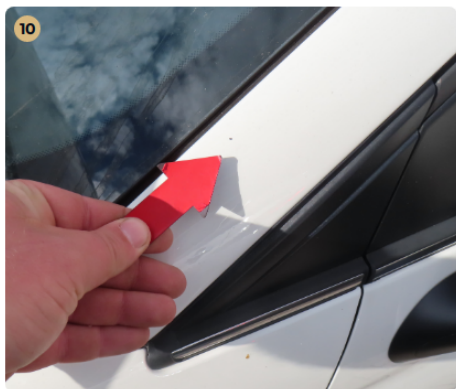
- ⚠ **Külső karosszéria elemek**  
1-2 apró fénysérülés, kavics sérülés az A oszlopon.

Megjegyzés: a fém alkatrészek fényezésén „fémig áthatolt” esztétikai sérülések javítása a későbbi korrodálódás elkerülése érdekében javasolt. Egyszerű kavicsfelferődések javítása újrafényezés helyett festék boltban kapható ecsetelővel javasolt

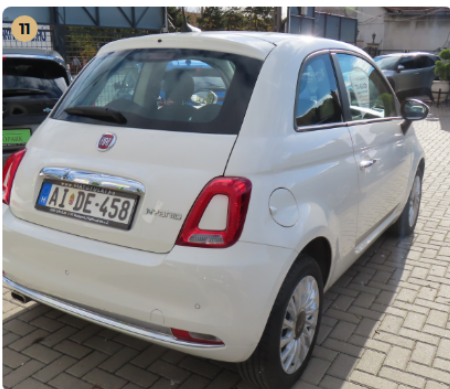
- ✓ **Szélvédők, üvegek**  
Hátsó szélvédőn látható sérülés nincs.

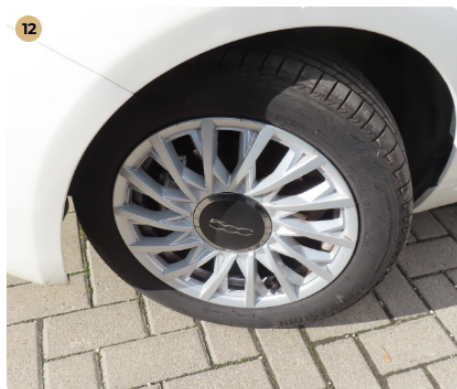
- ✓ **Felnik**  
Könnýűfém felnin patkázás nyomai nem láthatóak.
