## Volvo V40 V40 1.5 112 kW

Alvázsám: YV1MV29LOH2390915

## MÉRÉSI EREDMÉNYEK

# ÁLLAPOTFELMÉRÉS ÖSSZEFOGLALÁSA

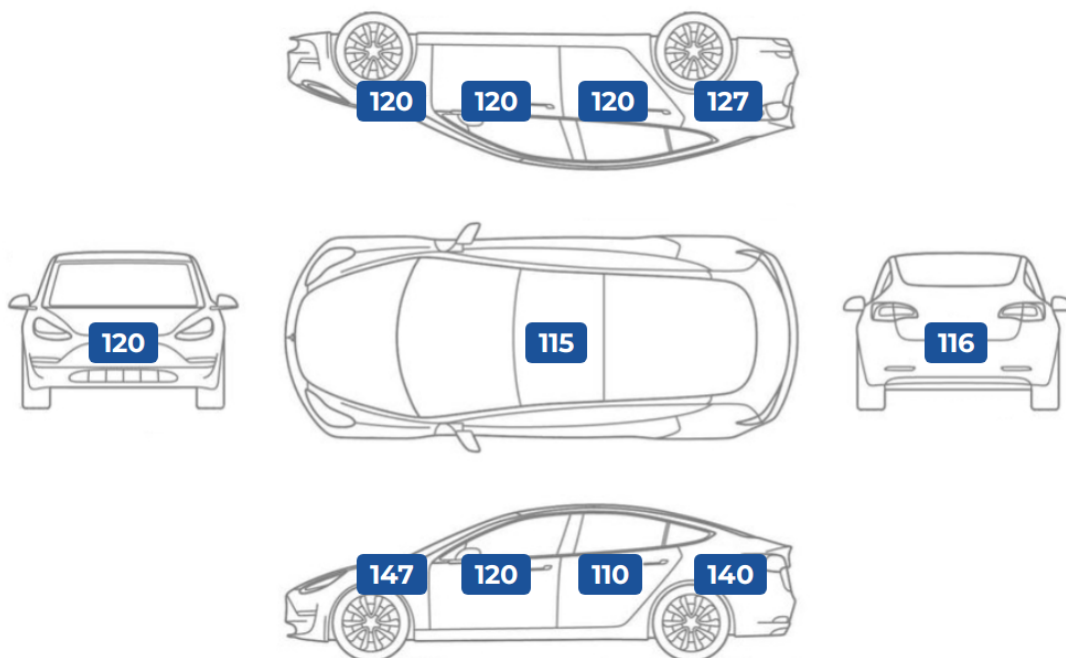
### Karosszéria festékvastagság (mikrométerben)

**Szakvélemény:** A mért értékek alapján az autó fényezése meglátásom szerint eredeti. A műanyag karosszéria elemeken repedés, javítás nyomai nem láthatók. Nem található fóliázás az autón. A mérési eredmények értelmezéséhez fontos tudni, hogy 150 mikronig a festékvastagság általában eredeti fényezésre utal, de bizonyos típusoknál a magasabb, de egységes értékek is ebbe a kategóriába tartoznak.

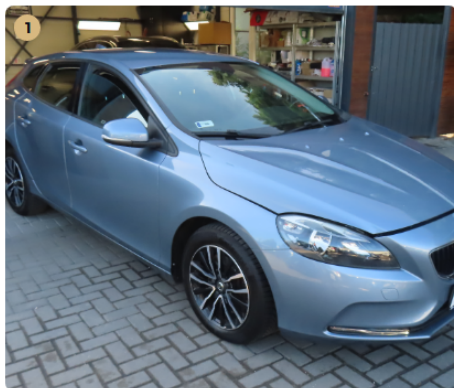
- ✓ **Külső karosszéria elemek**  
A karosszéria elemek közötti hézagok megfelelőek.

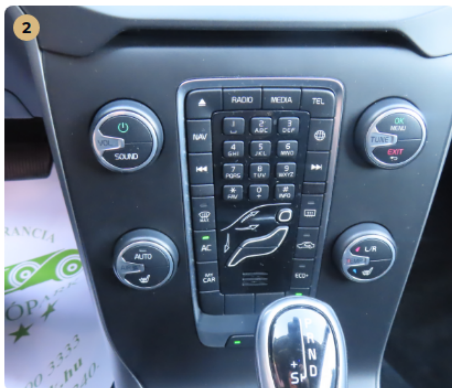
- ✓ **Elektromos berendezések**  
Gombvilágítások megfelelően működnek.

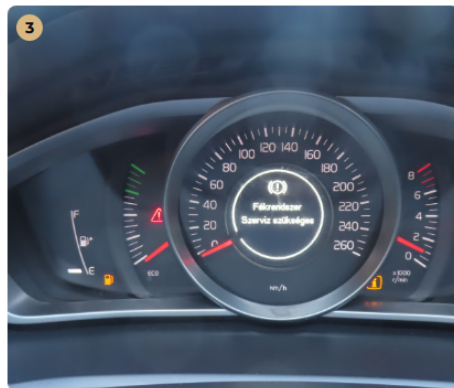
| <b>Fékkrendszer:</b> | Lásd megjegyzések. Első fékbetét kopott. Fék szervíz esedékes üzenet a műszerfalán látható. A fékolaj szintje megfelelő. |

- ⚠ **Hibakód kiolvasása**  
Az autó beindítását követően kontrollámpa a műszerfalon világít. Fék szervíz elvégzése esedékes, első fékbetétek kopottak.

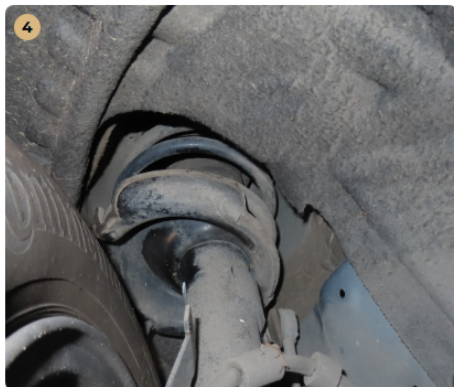
- ✓ **Futómű**  
A lengéscsillapítón olajfolyás nem észlelhető.

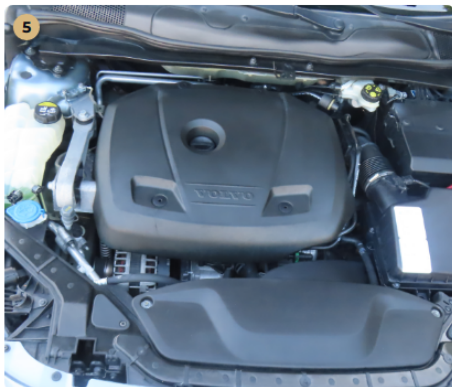
- ✓ **Motor**  
Motortérben olajfolyás nem látható.

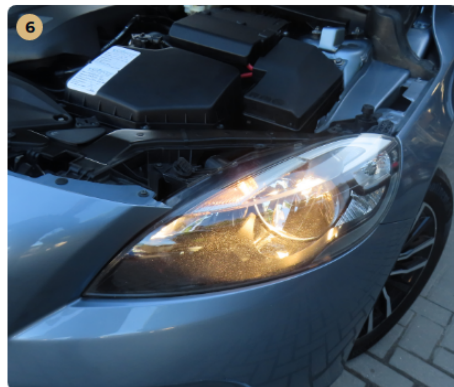
- ✓ **Világítás**  
Az első fényszórók nincsenek bemattulva.

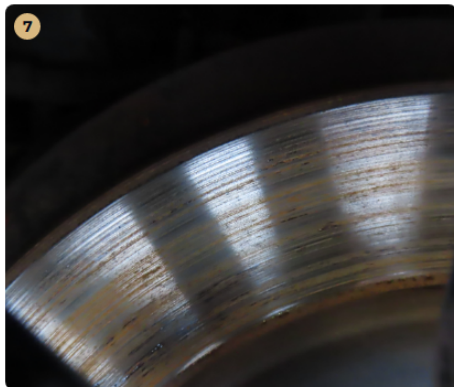
- ✓ **Féktárcsák**  
Féktárcsán állásból adódóan felületi korrózió látható, ami rövid használat után lekopik.

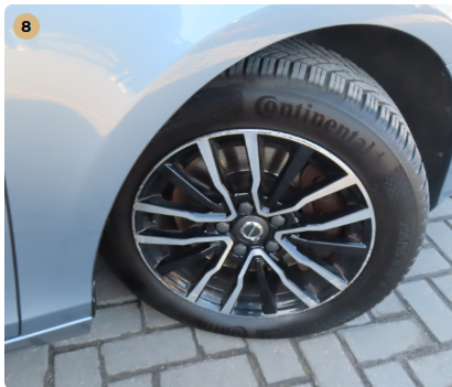
- ✓ **Gumiabroncsok**  
A gumiabroncsok odalfala nem repedezett.

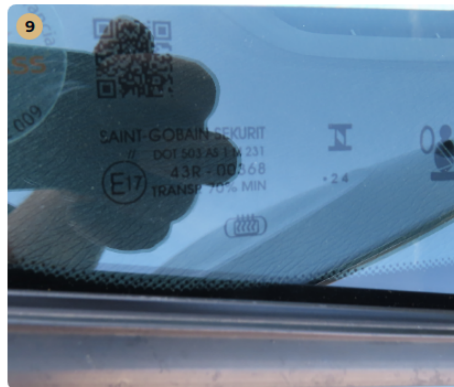
- ✓ **Szélvédők, üvegek**  
Az első szélvédőn látható sérülés nincs.

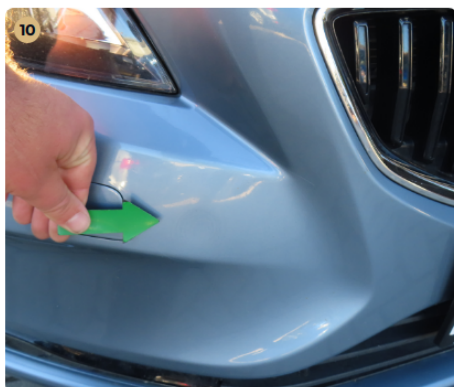
- ⚠ **Külső karosszéria elemek**  
Az autó használatából eredő apró kavicsfelverődések, hajsza karcok láthatóak.

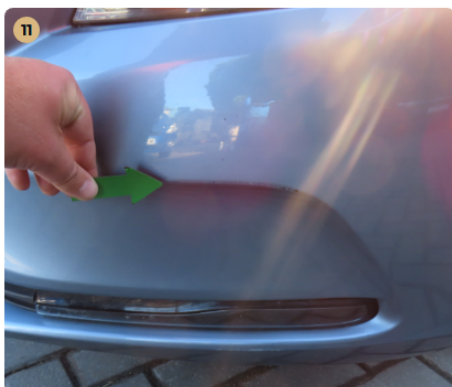
- ⚠ **Külső karosszéria elemek**  
Az autó használatából eredő apró kavicsfelverődések, hajsza karcok láthatóak.

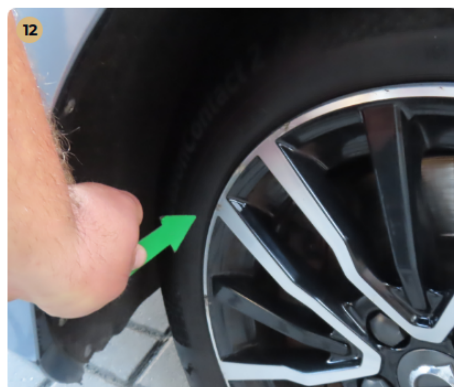
| <b>Felnik:</b> | Lásd megjegyzések. Könnyűfém felni gyári. Könnyűfém felnin patkázás nyomai láthatóak. |

- ⚠ **Felnik**  
Könnyűfém felnin patkázás nyomai láthatóak.

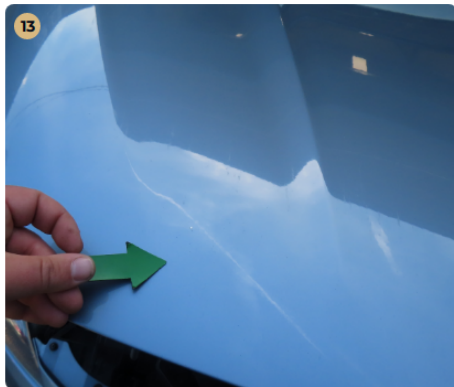
**! Külső karosszéria elemek**  
Az autó használatából eredő apró kavicsfelverődések, hajsza karcok láthatóak.

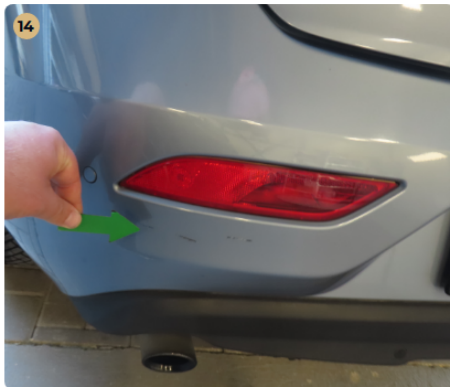
**! Külső karosszéria elemek**  
Az autó használatából eredő apró kavicsfelverődések, hajsza karcok láthatóak.

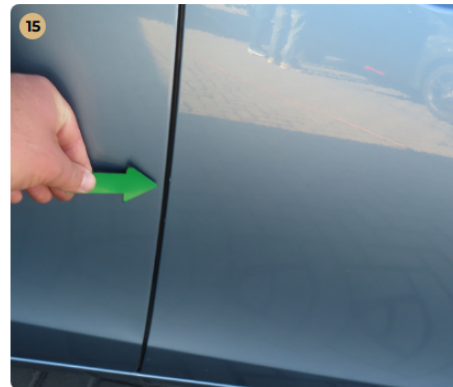
**! Külső karosszéria elemek**  
Az autó használatából eredő apró kavicsfelverődések, hajsza karcok láthatóak.

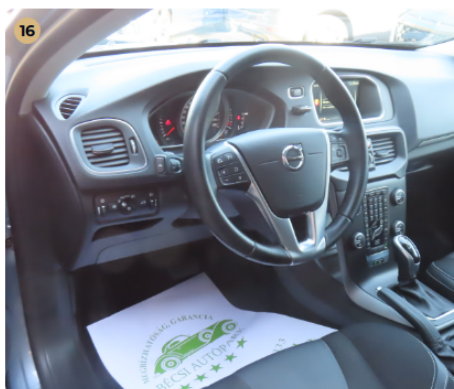
**✓ Kárpitozás és belső burkolatok**  
Műszerfal normál állapotú.

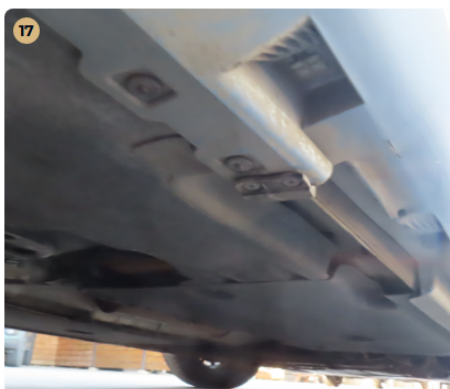
**✓ Utascella és gyűrődő zónák**  
A küszöbökön javításra utaló nyomok nem észlelhetők.

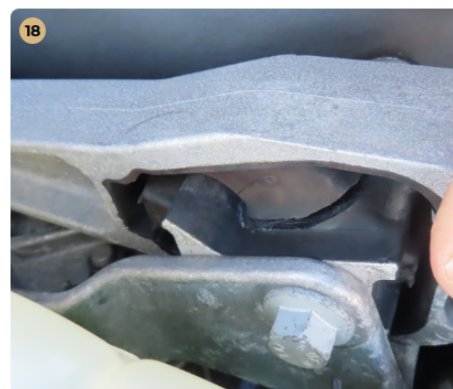
| <b>Motor:</b> | Lásd megjegyzések. A motorolaj szintje megfelelő. A motor alpjárata szépen, egyenletesen jár, nem kopog, nem zörög. A hűtőkör megfelelően működik, vízszivárgást nem észleltünk. A próbakör alatt a motorteljesítmény megfelelő volt. A motorolaj cseréje nem ajánlott (igazoltan nemrégiben lett cserélve). Motortartó gumi bakk szakadt |

**! Motor**  
Motor tartó gumi bakk szakadt, cserére javasolt.
