## Volkswagen Jetta Jetta 1.4 TSI BMT Highline 92 kW

Alvázsám: **WVWZZZ16ZEM056404**

# ÁLLAPOTFELMÉRÉS ÖSSZEFOGLALÁSA

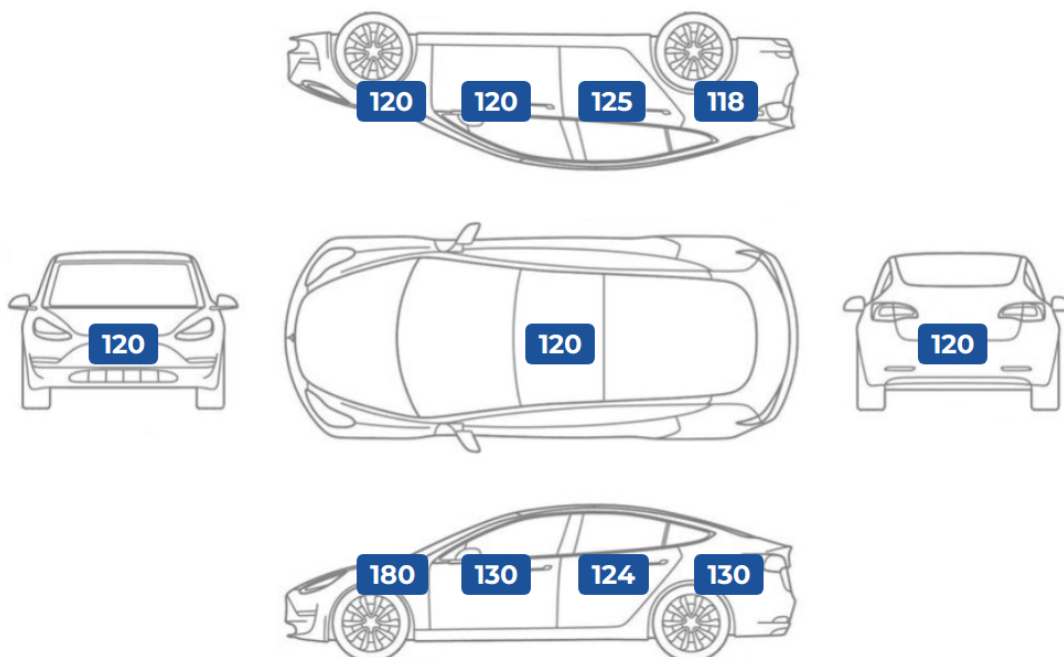
**Szakvélemény:** A gépjármű karosszériáján az elemek egy része gyári fényezésű, ám bizonyos elemeken újrafényezés nyomai találhatók. A festékvastagság minimális eltérése a gyári értéktől arra utal, hogy a fényezési hibákat gittelés nélkül javították, azaz elemsérülés vélhetően nem történt, és csak karcot, vagy apró fénysérülést javítottak az autón. A fényezett elemek esetében szabad szemmel nem látható az eltérés, szakszerű javítás történt. A műanyag karosszéria elemeken repedés, javítás nyomai nem láthatók. Nem található fóliázás az autón. A járművön használatból eredő apró karcok és fénysérülések láthatók. A mérési eredmények értelmezéséhez fontos tudni, hogy 150 mikronig a festékvastagság általában eredeti fényezésre utal, de bizonyos típusoknál a magasabb, de egységes értékek is ebbe a kategóriába tartoznak.

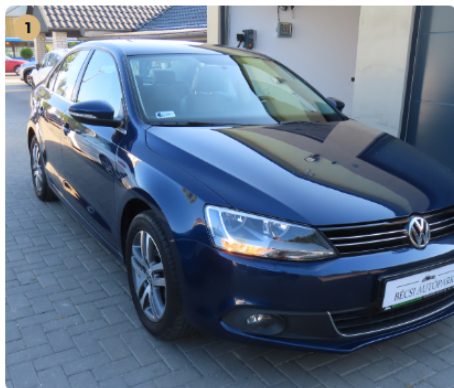
- ✓ **Külső karosszéria elemek**  
A karosszéria elemek közötti hézagok megfelelőek.

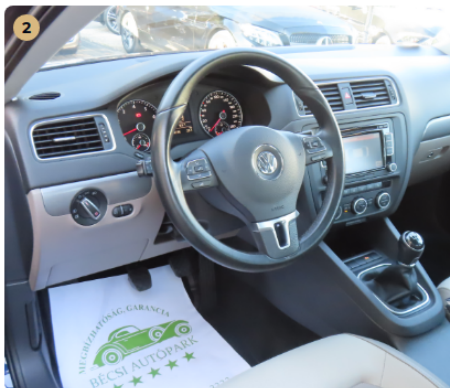
- ✓ **Kárpitozás és belső burkolatok**  
Műszerfal normál állapotú.

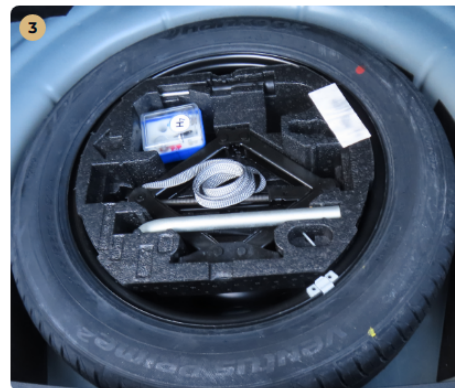
- ✓ **Kötelező tartozékok**  
A kötelező tartozékok megvannak.

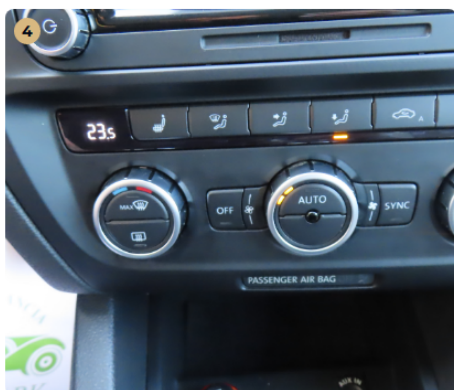
- ✓ **Elektromos berendezések**  
Gombvilágítások megfelelően működnek.

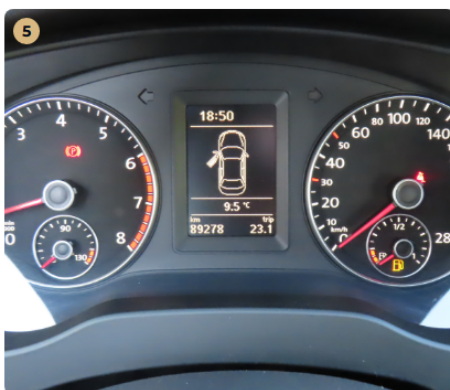
- ✓ **Hibakód kiolvasása**  
Az autó beindítását követően kontrollámpa a műszerfalán nem világít.

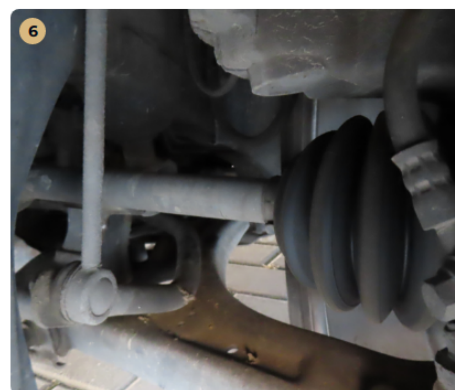
- ✓ **Futómű**  
A féltengelyen zsíros / olajos kicsapódás nem látható.

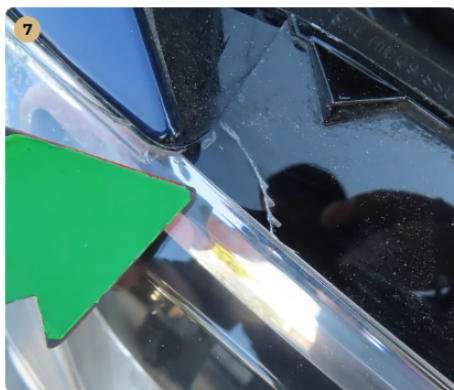
| <b>Világítás:</b> | Futásának megfelelő állapotban van.. A lámpatestek megfelelően világítanak. Az első fényszórók nincsenek bemattulva. Jobb első lámpa felső részén kisebb sérülés van. |

- ⚠ **Világítás**  
Jobb első fényszóró tetején apró sérülés, működésében nem befolyásolja.

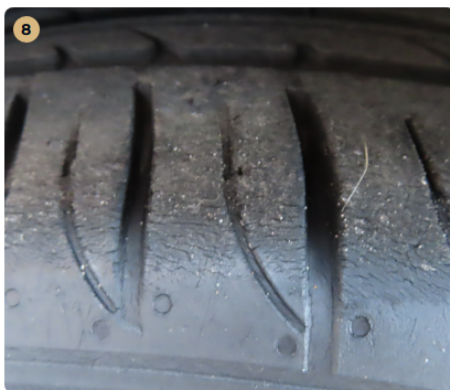
**Szakvélemény:** A gumiabroncsok cseréje javasolt. A gumiabroncsok odalfala repedezett.

- ⚠ **Gumiabroncsok**  
A gumiabroncsok odalfala repedezett.

| <b>Gumiabroncsok:</b> | Lásd megjegyzések. A gumiabroncsok cseréje javasolt. |

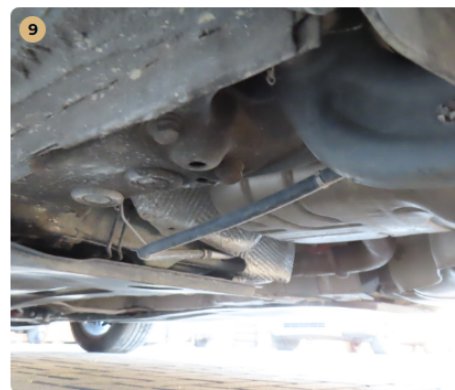
- ✓ **Utascella és gyűrődő zónák**  
A küszöbökön javításra utaló nyomok nem észlelhetők.

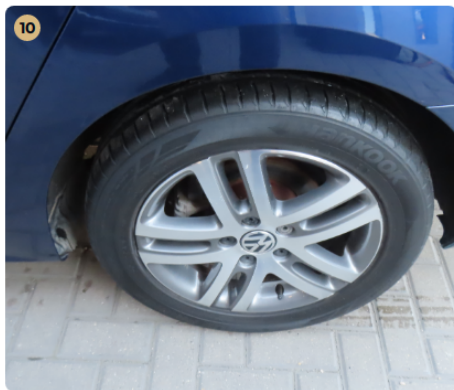
- ⚠ **Gumiabroncsok**  
Gumiabroncsok cserére javasoltak.

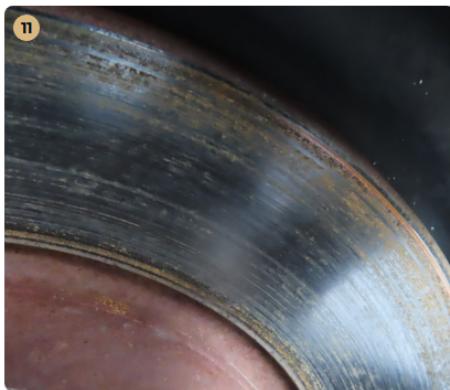
- ✓ **Féktrendszer**  
Féktárcsán állásból adódóan felületi korrózió látható, ami rövid használat után lekopik.

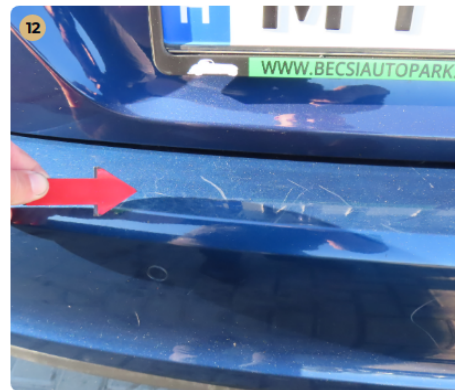
- ⚠ **Külső karosszéria elemek**  
Hátsó vészharító káros.

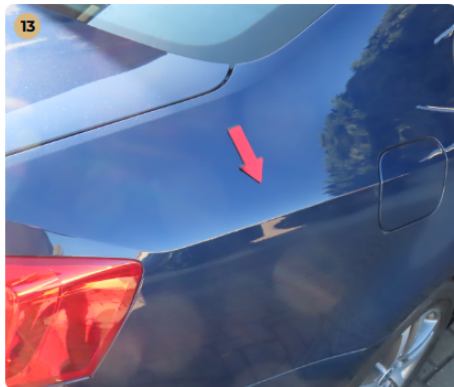
**! Külső karosszéria elemek**  
Az autó használatából eredő apró kavicsfelverődések, hajsza karcok láthatóak. Apró horpadás a jobb hátsó sárvédőn.

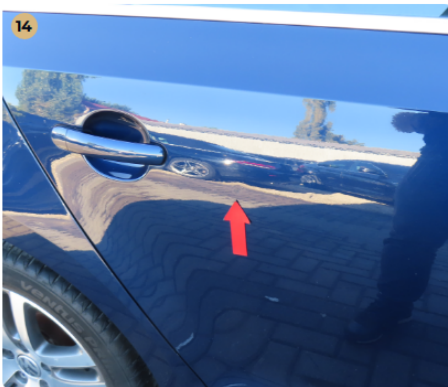
**! Külső karosszéria elemek**  
Az autó használatából eredő apró kavicsfelverődések, hajsza karcok láthatóak.

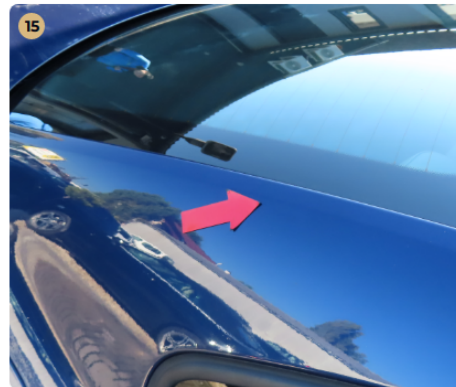
**! Külső karosszéria elemek**  
Az autó használatából eredő apró kavicsfelverődések, hajsza karcok láthatóak.

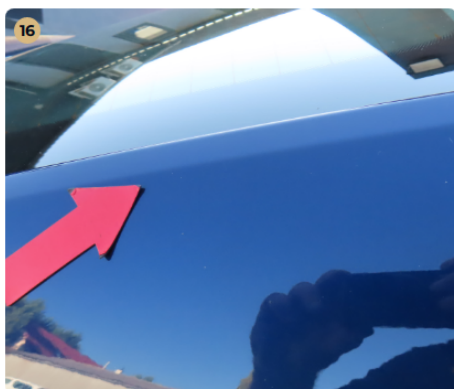
**! Külső karosszéria elemek**  
Az autó használatából eredő apró kavicsfelverődések, hajsza karcok láthatóak.

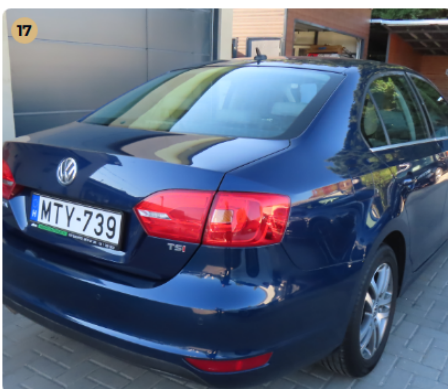
**✓ Szélvédők, üvegek**  
Hátsó szélvédőn látható sérülés nincs.

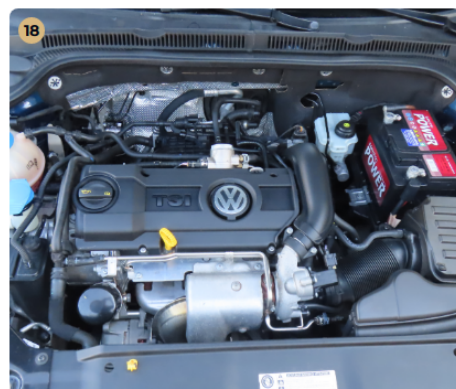
**✓ Motor**  
Motortérben olajfolyás nem látható.

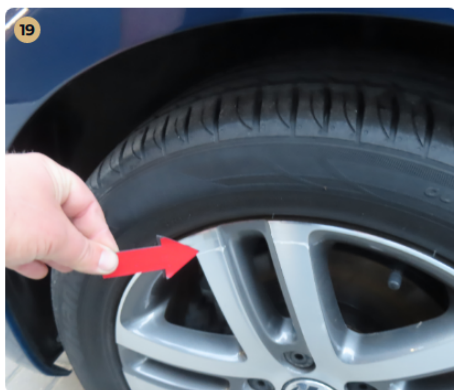
| <b>Felnik:</b> | Lásd megjegyzések. Könnyűfém felni gyári. Könnyűfém felnin patkázás nyomai láthatóak. |

**! Felni**  
Könnyűfém felnin patkázás nyomai láthatóak.
