Toyota Yaris Cross Yaris Cross 1.5 Hybrid Executive  
Monotone e-CVT 68 kW

Alvázsám: JTDKGAGB90A041335

# ÁLLAPOTFELMÉRÉS ÖSSZEFOGLALÁSA

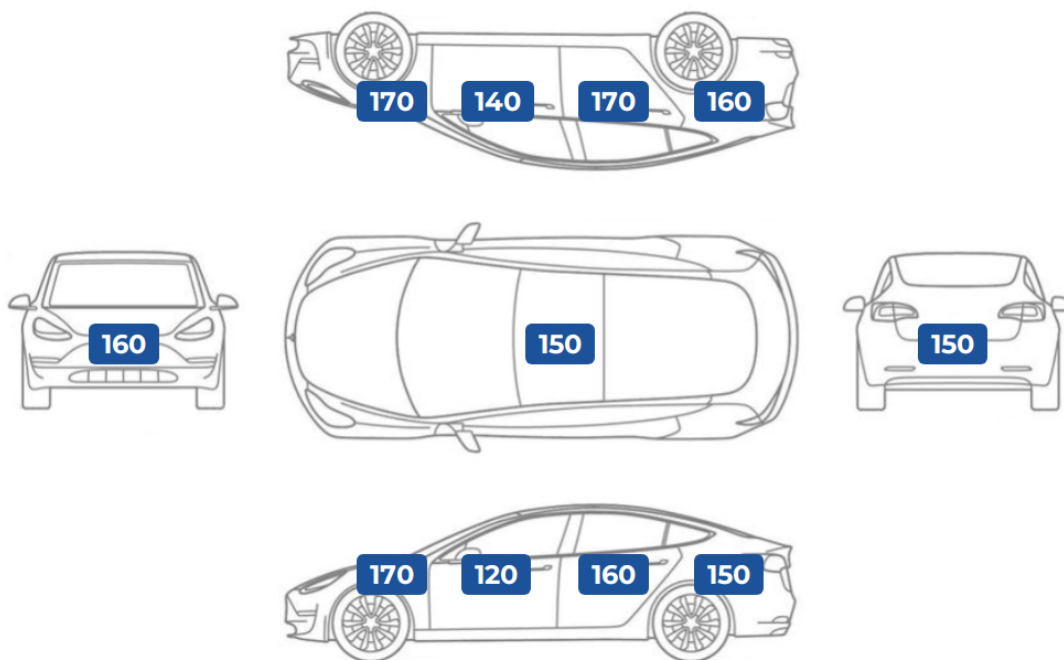
## Karosszéria festékvastagság (mikrométerben)

**Szakvélemény:** Az autó karosszériaelemeinek festékvastagság-értékei a gyári kategóriába esnek. A műanyag karosszéria elemeken repedés, javítás nyomai nem láthatók. Nem található fóliázás az autón. A jármű fényezése és karosszériája újszerű. A mérési eredmények értelmezéséhez fontos tudni, hogy 150 mikronig a festékvastagság általában eredeti fényezésre utal, de bizonyos típusoknál a magasabb, de egységes értékek is ebbe a kategóriába tartoznak.

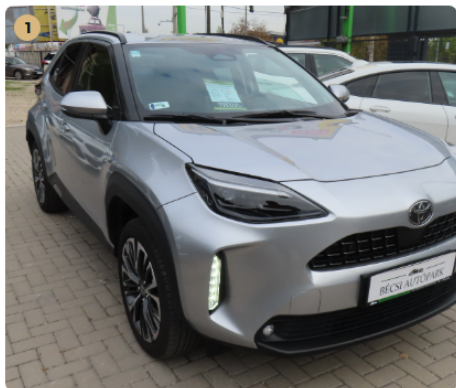
- ✓ **Külső karosszéria elemek**  
A karosszéria elemek közötti hézagok megfelelőek.

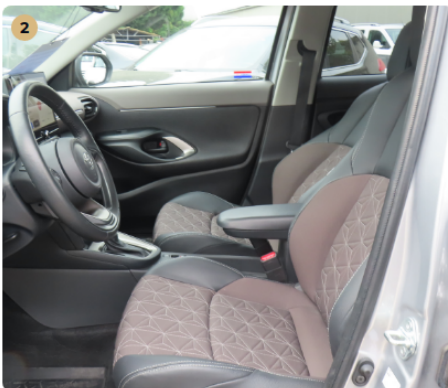
- ✓ **Kárpitozás és belső burkolatok**  
A bőr/alcantara kifogástalan állapotú.

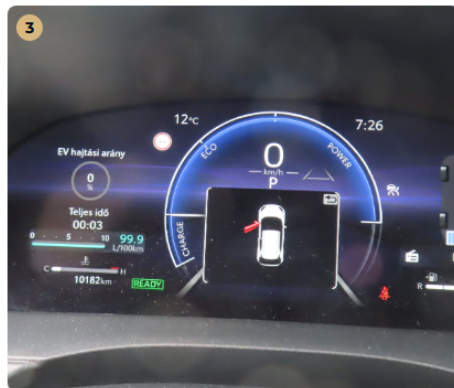
- ✓ **Hibakód kiolvasása**  
Az autó beindítását követően kontrollámpa a műszerfalán nem világít.

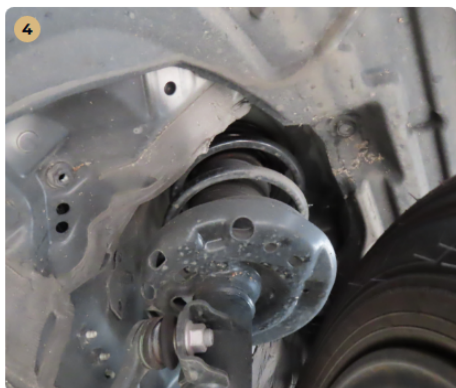
- ✓ **Futómű**  
A lengéscsillapítón olajfolyás nem észlelhető.

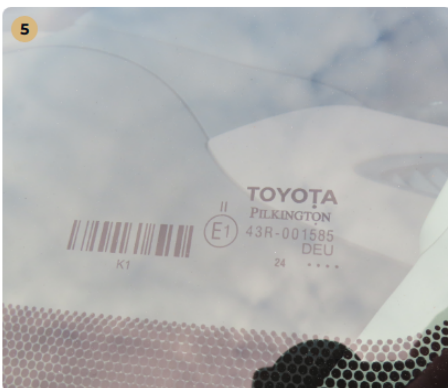
- ✓ **Szélvédők, üvegek**  
Az első szélvédőn látható sérülés nincs.

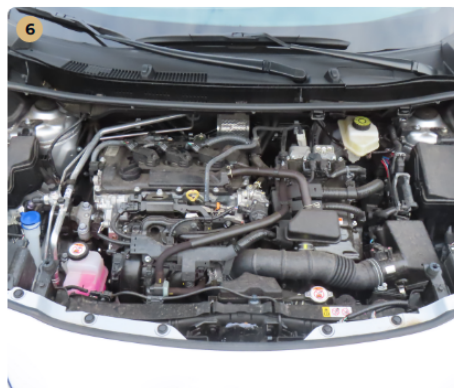
- ✓ **Motor**  
Motortérben olajfolyás nem látható.

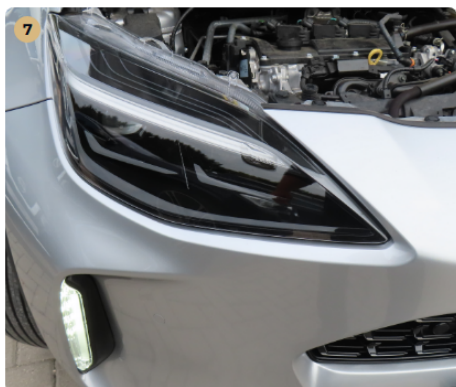
- ✓ **Világítás**  
Az első fényszórók nincsenek bemattulva.

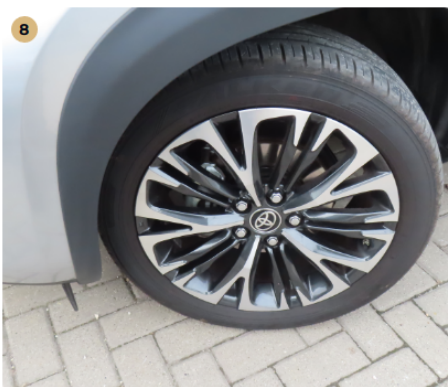
- ✓ **Gumiabroncsok**  
A gumiabroncsok odalfala nem repedezett.

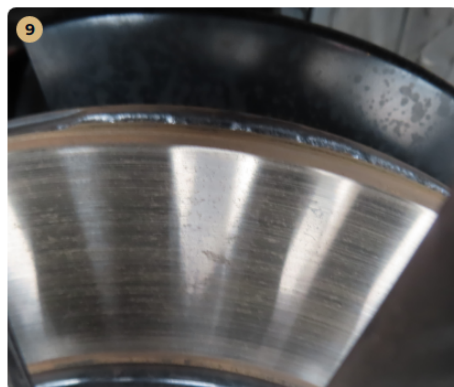
- ✓ **Fékkrendszer**  
A féktárcsa megfelelő állapotban van.

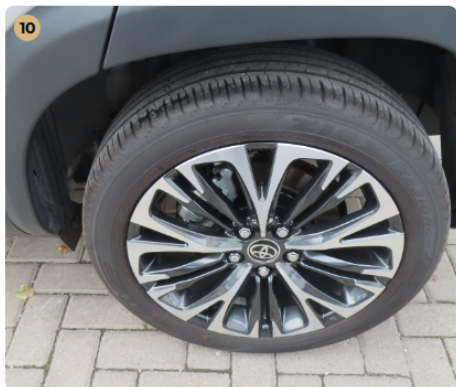
- ✓ **Felnik**  
Könnyűfém felni gyári.

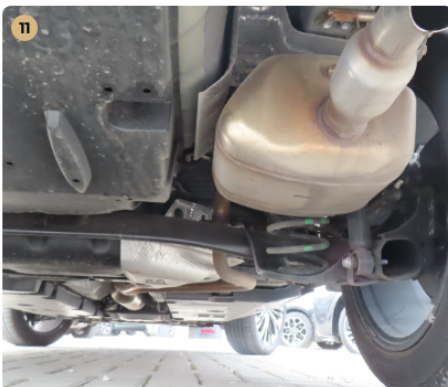
- ✓ **Motor**  
A kipufogórendszer és a dobok állapota megfelelő.

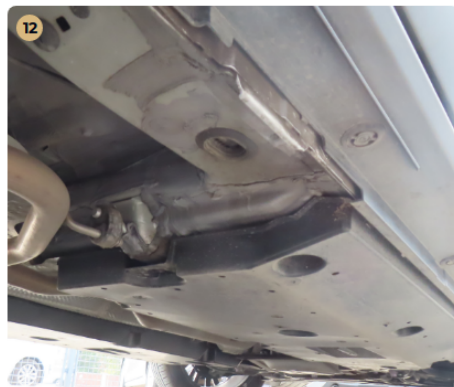
- ✓ **Utascella és gyűrődő zónák**  
A küszöbökön javításra utaló nyomok nem észlelhetők.

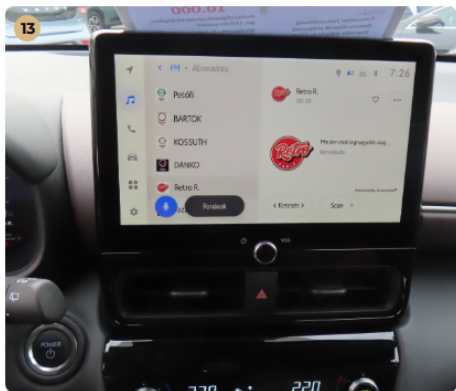
**Elektromos berendezések**  
Műszerfalfények megfelelően működnek.
