## Chevrolet Spark 1.2 LS Plus 60 kW

| <b>Alvázsám:</b> | <b>KL1MF48D9CC618987</b> | <b>Gyártási év:</b> | <b>2012. 05.</b> |

# ÁLLAPOTFELMÉRÉS ÖSSZEFOGLALÁSA

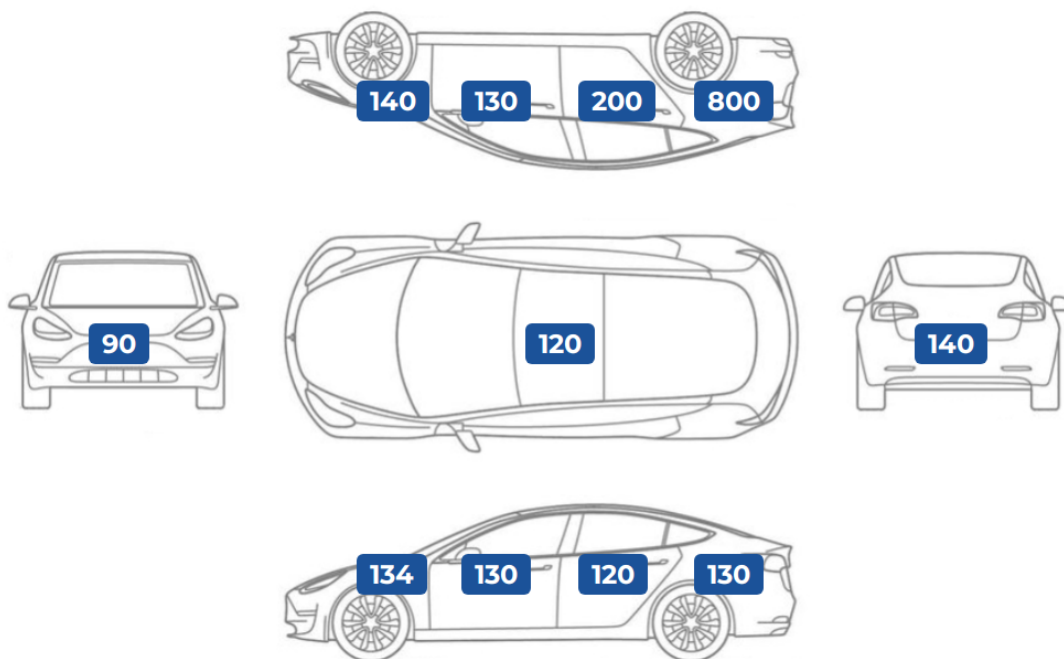
### Karosszéria festékvastagság (mikrométerben)

**Szakvélemény:** Az autón megbontással javított, újrafényezett elemek találhatók. A festékvastagság alapján a sérült elemek javítását vélhetően gitteléssel végezték. A fényezett karosszéria elem felülete szép egyenletes, nem látható rajta festék megfolyás. A műanyag karosszéria elemeken repedés, javítás nyomai nem láthatók. Nem található fóliázás az autón. A mérési eredmények értelmezéséhez fontos tudni, hogy 150 mikronig a festékvastagság általában eredeti fényezésre utal, de bizonyos típusoknál a magasabb, de egységes értékek is ebbe a kategóriába tartoznak.

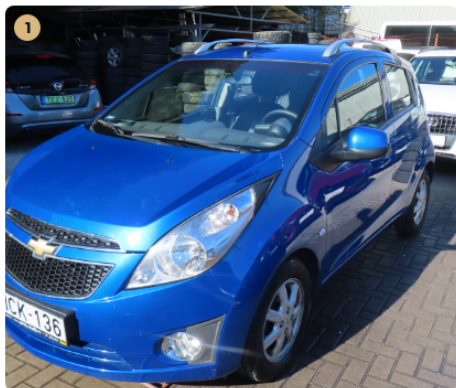
- ✓ **Külső karosszéria elemek**  
A karosszéria elemek közötti hézagok megfelelőek.

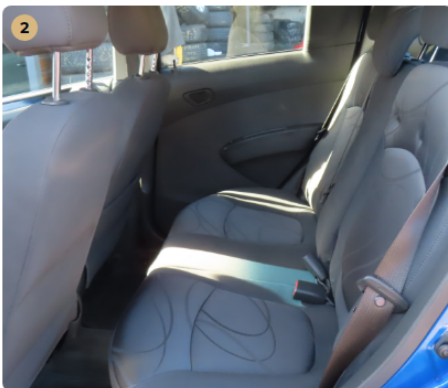
- ✓ **Kárpitozás és belső burkolatok**  
Kárpitozás jó állapotban van.

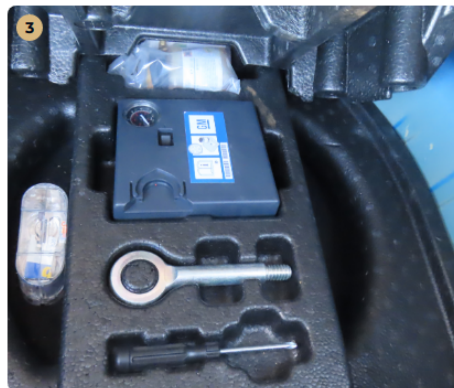
- ✓ **Kötelező tartozékok**  
A kötelező tartozékok megvannak.

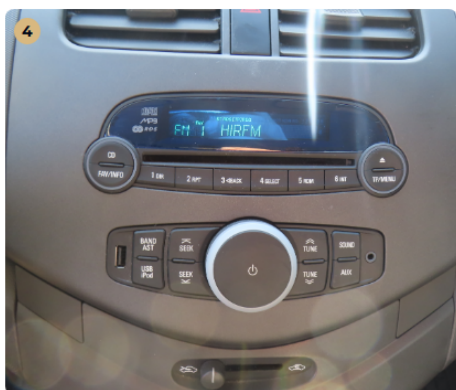
- ✓ **Elektromos berendezések**  
Gombvilágítások megfelelően működnek.

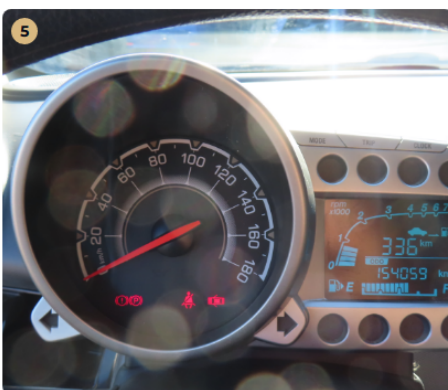
- ✓ **Hibakód kiolvasása**  
Számítógépes kiolvasás során nem találtam hibát.

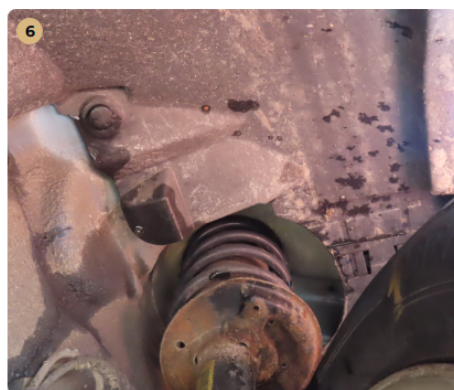
- ✓ **Futómű**  
A lengéscillapítón olajfolyás nem észlelhető.

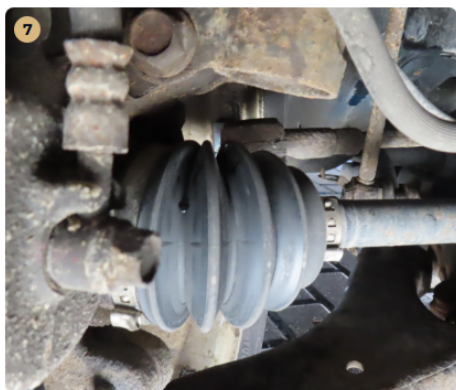
- ✓ **Futómű**  
A féltengelyen zsíros / olajos kicsapódás nem látható.

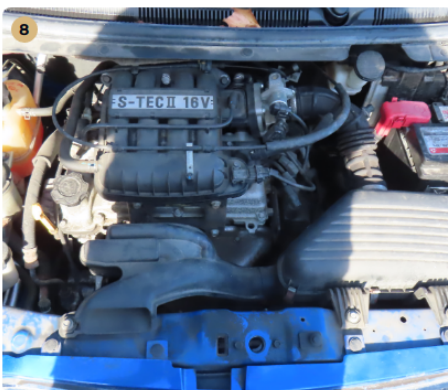
- ✓ **Motor**  
Motortérben olajfolyás nem látható.

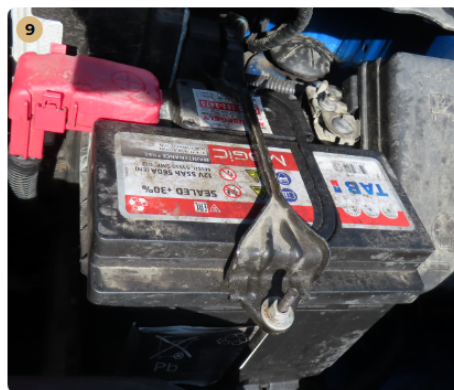
- ✓ **Elektromos berendezések**  
Akkumulátor nem gyári, már cserélt.

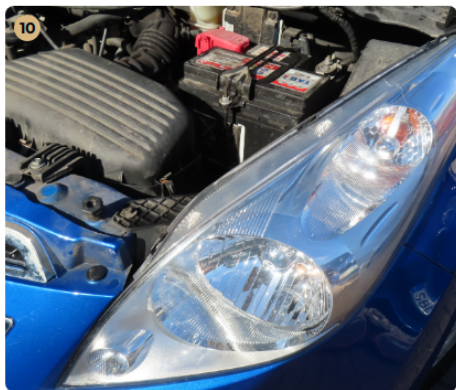
- ✓ **Világítás**  
Az első fényszórók nincsenek bemattulva.

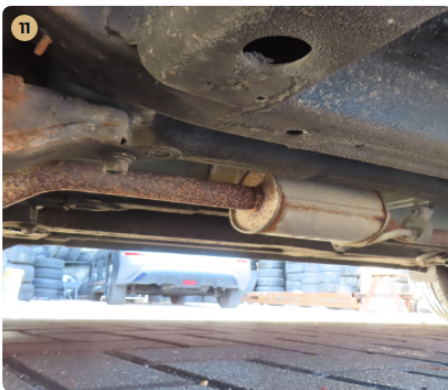
| <b>Utascella és gyűrődő zónák:</b> | Szerkezeti sérülésre utaló nyomok nem láthatóak.. A kerékjáratí ívnél a szigetelés és a patentolás gyári. A nyúlványokon javításra utaló nyomok nem észlelhetők. Alvázon korrózió látható Bölcsőn és a hátsó hídon korrózió van. Alvázvédelem eszközölése ajánlott. |

- ⚠ **Utascella és gyűrődő zónák**  
Alvázon korrozio figyelhető meg.

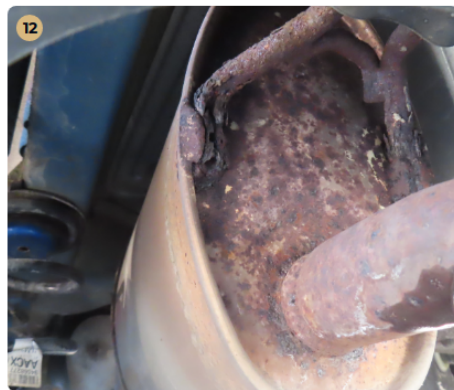
- ⚠ **Motor**  
A kipufogórendszer és a dobok állapota nem megfelelő. Korrodált hátsó dob.

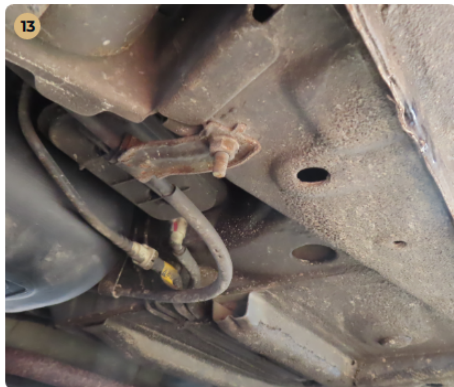
✓ **Utascella és gyűrődő zónák**  
A küszöbökön javításra utaló nyomok nem észlelhetők.

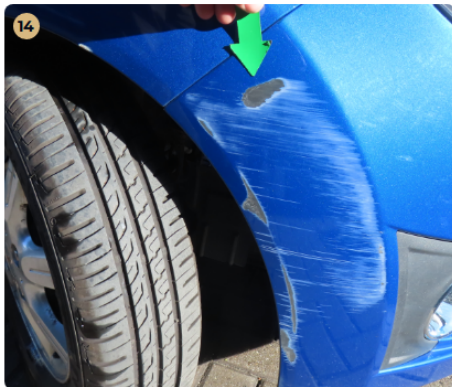
! **Külső karosszéria elemek**  
Első vészháritón nagyobb horzsolás van.

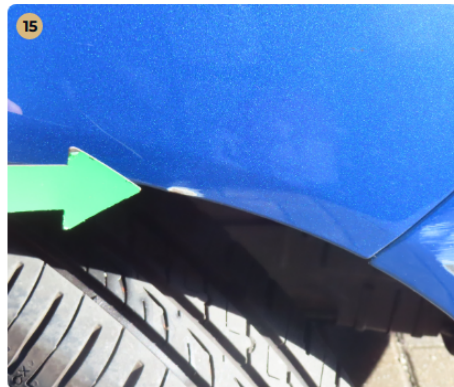
! **Külső karosszéria elemek**  
Az autó használatából eredő apró kavicsfelverődések, hajsza karcok láthatóak.

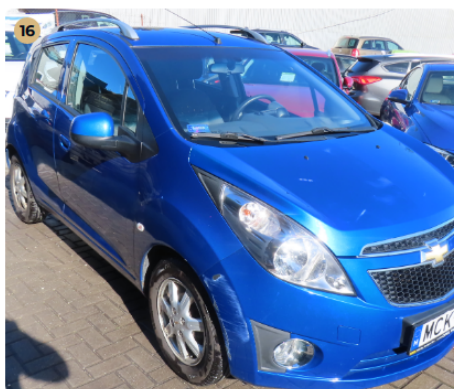
✓ **Szélvédők, üvegek**  
Az első szélvédőn látható sérülés nincs.

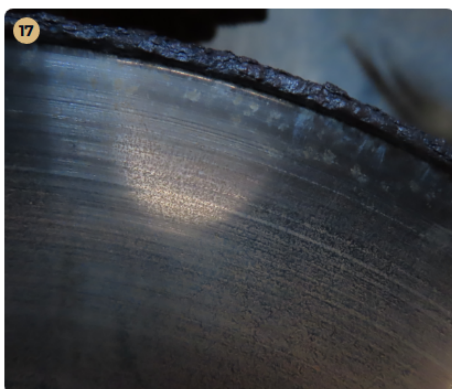
| <b>Fékrendszer:</b> | Lásd megjegyzések. A féktárcsán kezdődő vállasodás található. Manuális kézifék rendeltetés szerűen működik. A fékpedál nyomásra megfelelő keménységű. |

! **Férendszer**  
A féktárcsán kezdődő vállasodás található.

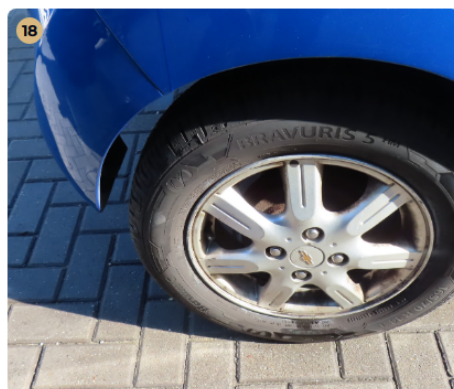
✓ **Felnik**  
Könnyűfém felni gyári.
