## Dacia Sandero Sandero 1.0 TCe Comfort 67 kW

Kilométeróra állás  
45 768 km

# ÁLLAPOTFELMÉRÉS ÖSSZEFOGLALÁSA

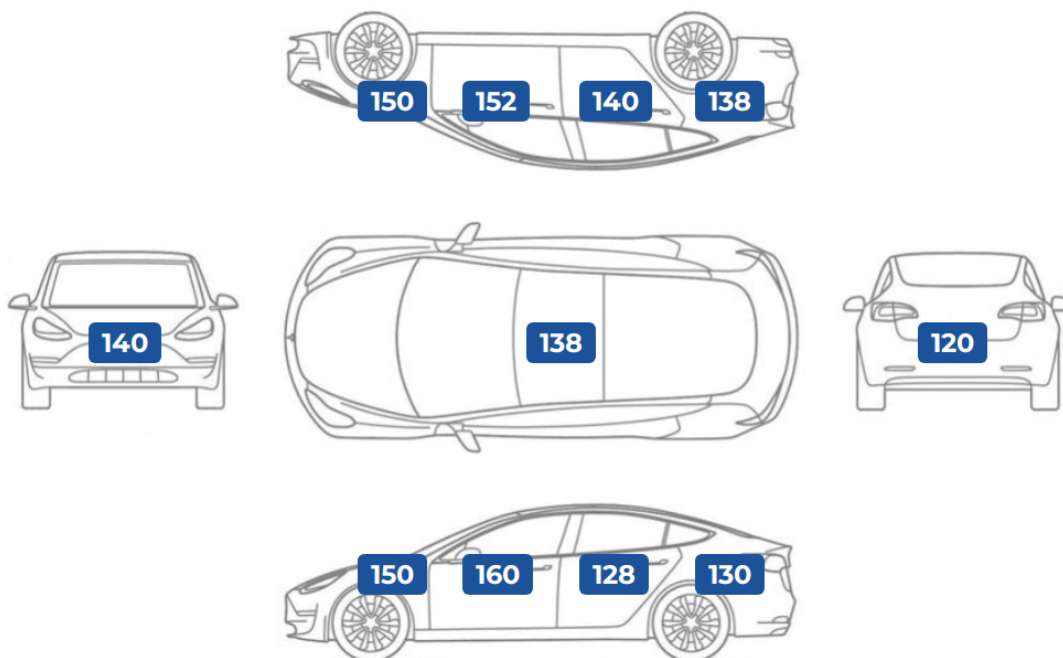
### Karosszéria festékvastagság (mikrométerben)

**Szakvélemény:** A mért értékek alapján az autó fényezése meglátásom szerint eredeti. A műanyag karosszéria elemeken repedés, javítás nyomai nem láthatók. Nem található fóliázás az autón. A mérési eredmények értelmezéséhez fontos tudni, hogy 150 mikronig a festékvastagság általában eredeti fényezésre utal, de bizonyos típusoknál a magasabb, de egységes értékek is ebbe a kategóriába tartoznak.

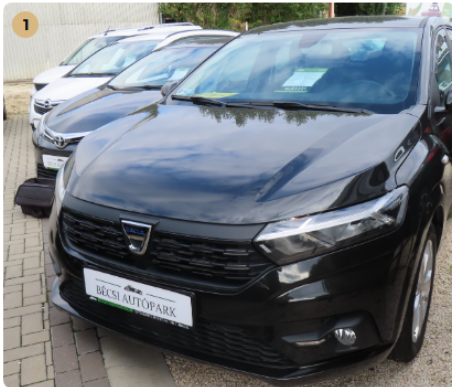
**1 Külső karosszéria elemek**  
A karosszéria elemek közötti hézagok megfelelőek.

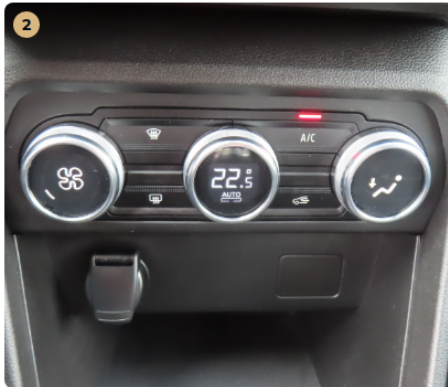
**2 Elektromos berendezések**  
Műszerfalfények megfelelően működnek.

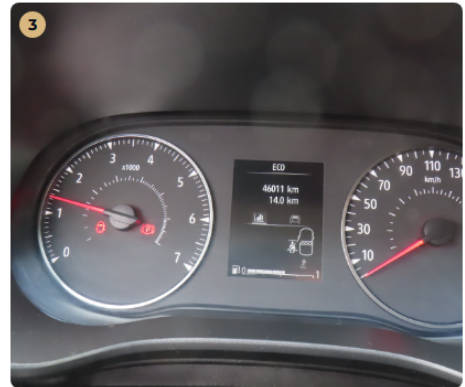
**3 Hibakód kiolvasása**  
Számítógépes kiolvasás során nem találtam hibát.

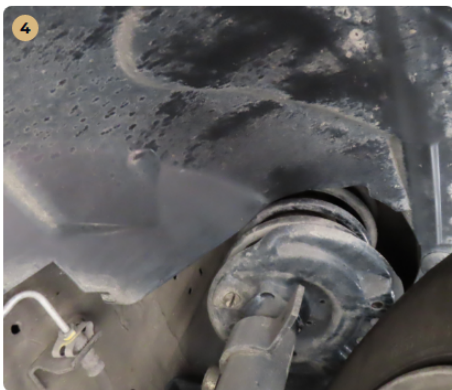
**4 Futómű**  
A lengéscsillapítón olajfolyás nem észlelhető.

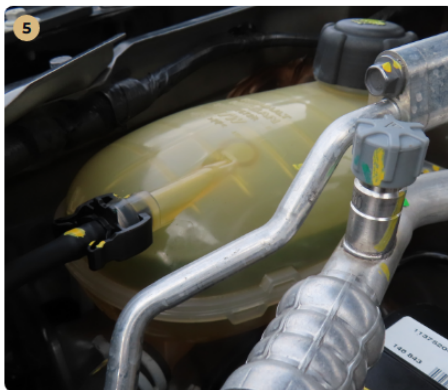
**5 Motor**  
A hűtőfolyadék szintje megfelelő.

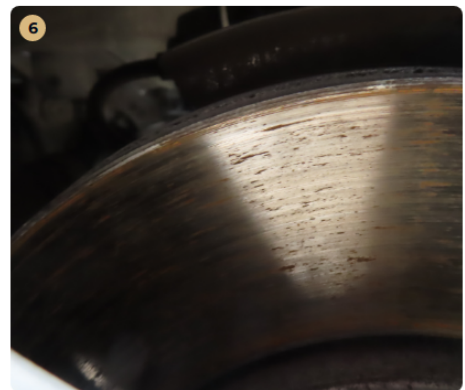
**6 Fékrendszer**  
A féktárcsa megfelelő állapotban van.

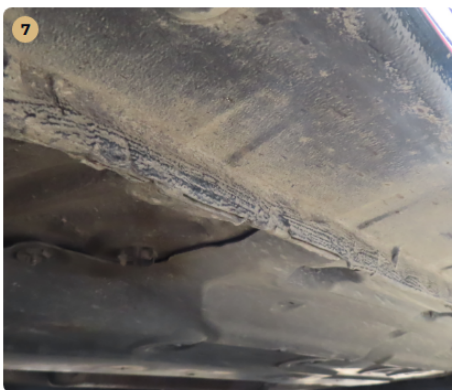
**7 Utascella és gyűrődő zónák**  
A küszöbökön javításra utaló nyomok nem észlelhetők.

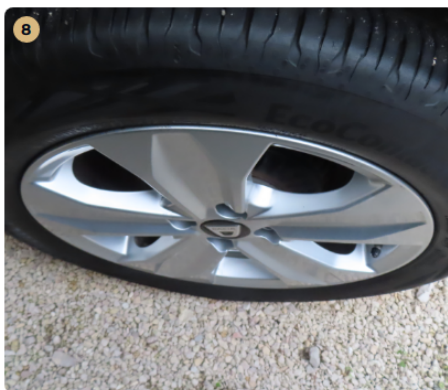
**8 Gumiabroncsok**  
A gumiabroncsok odalfala nem repedezett.

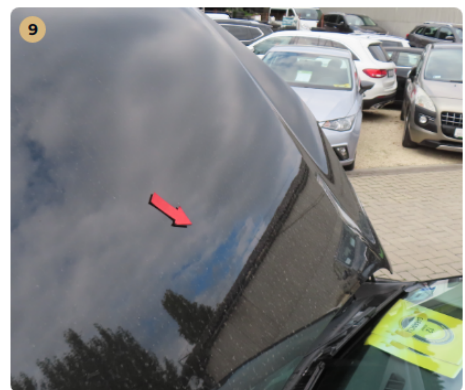
**9 Külső karosszéria elemek**  
Az autó használatából eredő apró kavicsfelverődések, hajszál karcok láthatóak. Motorháztetőn apró horpadás van.

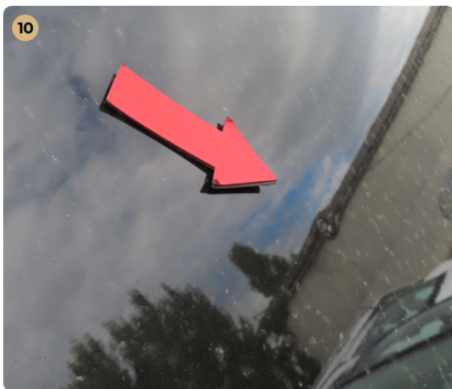
**10 Külső karosszéria elemek**  
Az autó használatából eredő apró kavicsfelverődések, hajszál karcok láthatóak.

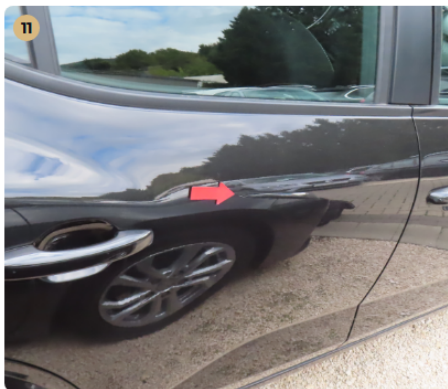
**11 Külső karosszéria elemek**  
Az autó használatából eredő apró kavicsfelverődések, hajszál karcok láthatóak.

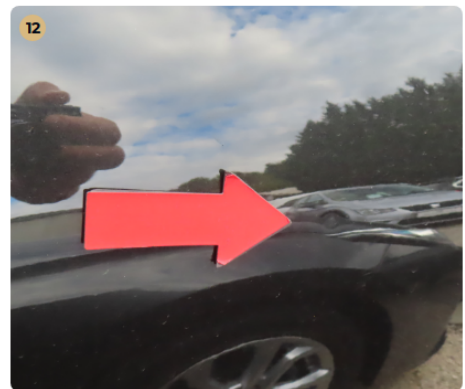
**12 Külső karosszéria elemek**  
Az autó használatából eredő apró kavicsfelverődések, hajszál karcok láthatóak.

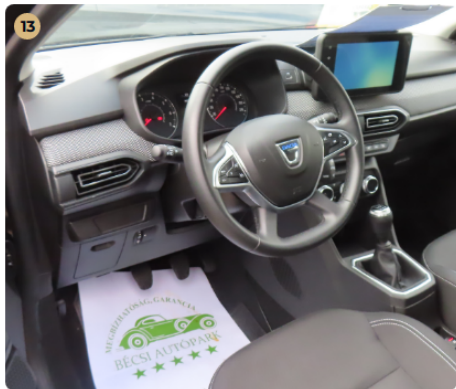
✓ **Kárpitozás és belső burkolatok**  
Műszerfal normál állapotú.

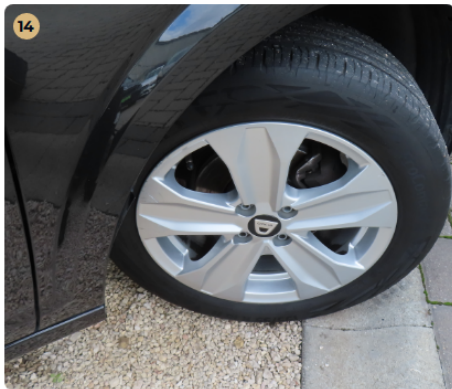
⚠ **Felnik**  
Könnyűfém felnin patkázás nyomai láthatóak.

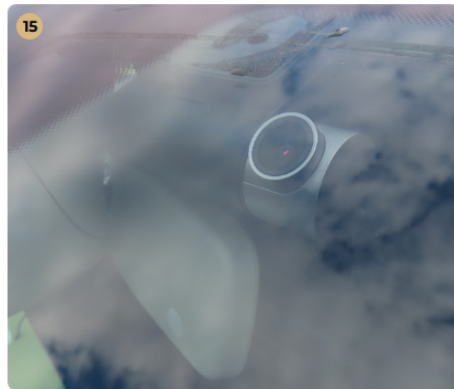
⚠ **Szélvédők, üvegek**  
Az első szélvédőn látható sérülés nincs.
