## Dacia Sandero Sandero 1.0 TCe Stepway Expression 67 kW

| <b>Alvázszám:</b> | <b>UU1DJF00X70199472</b> | <b>Gyártási év:</b> | <b>2023. 04.</b> |

# ÁLLAPOTFELMÉRÉS ÖSSZEFOGLALÁSA

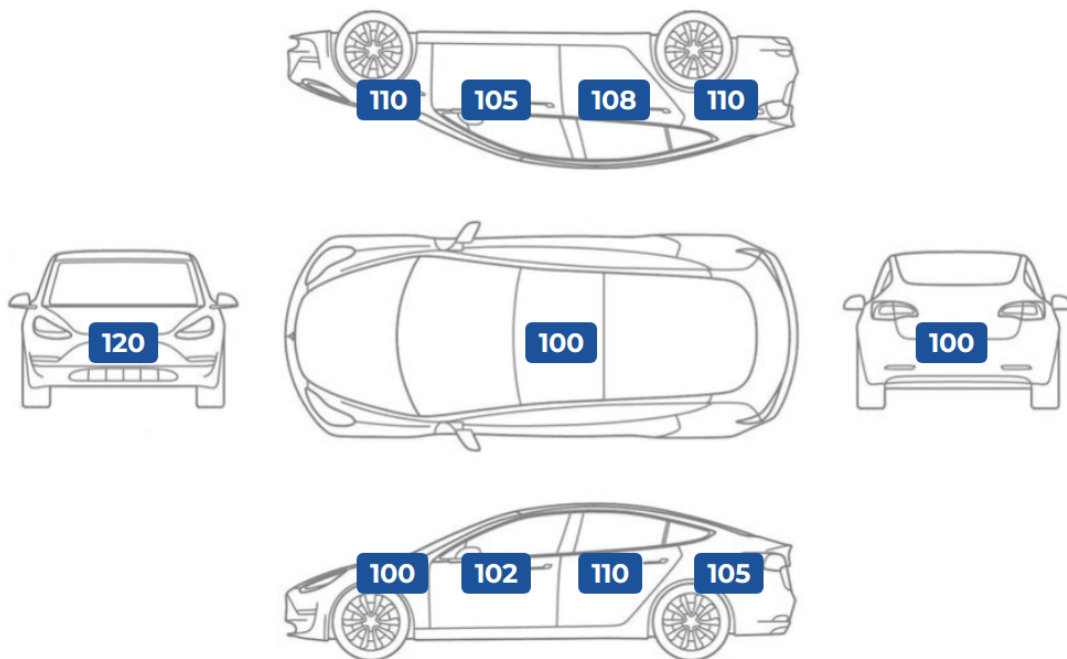
**Szakvélemény:** A műanyag karosszéria elemeken repedés, javítás nyomai nem láthatók. Nem található fóliázás az autón. A mérési eredmények értelmezéséhez fontos tudni, hogy 150 mikronig a festékvastagság általában eredeti fényezésre utal, de bizonyos típusoknál a magasabb, de egységes értékek is ebbe a kategóriába tartoznak.

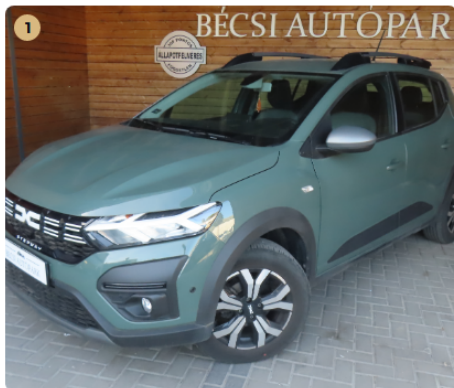
- ✓ **Külső karosszéria elemek**  
A karosszéria elemek közötti hézagok megfelelőek.

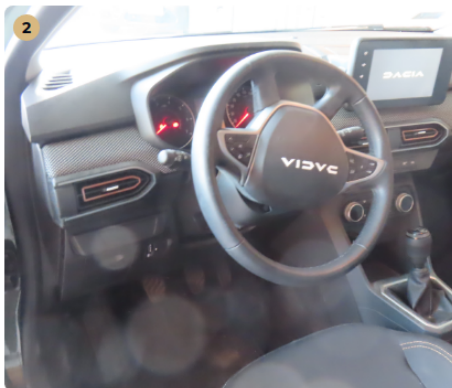
- ✓ **Kárpitozás és belső burkolatok**  
Műszerfal normál állapotú.

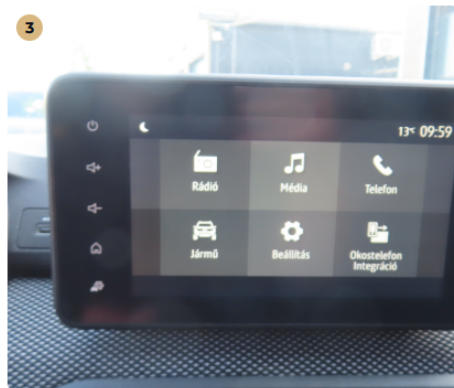
- ✓ **Elektromos berendezések**  
Műszerfalfények megfelelően működnek.

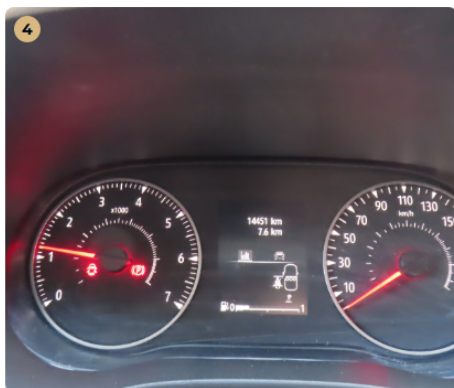
- ✓ **Hibakód kiolvasása**  
Az autó beindítását követően kontrollámpa a műszerfalán nem világít.

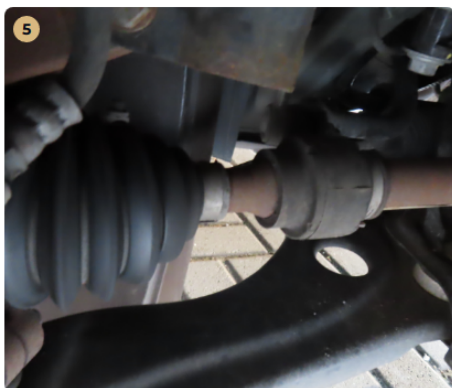
- ✓ **Futómű**  
A főtengelyen zsíros / olajos kicsapódás nem látható.

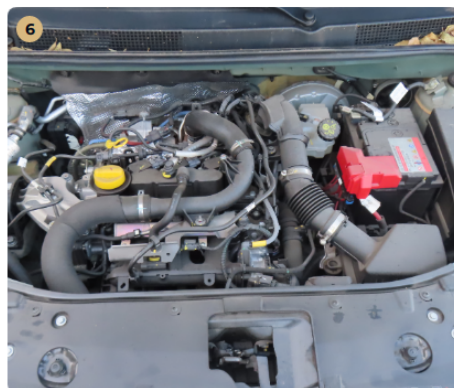
- ✓ **Motor**  
Motortérben olajfolyás nem látható.

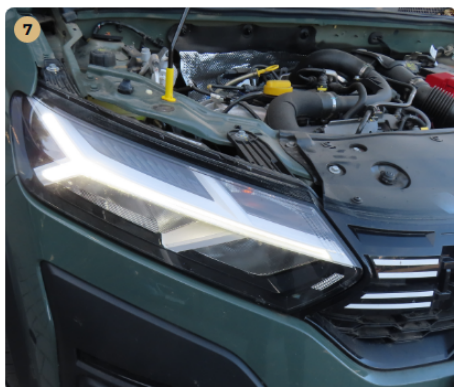
- ✓ **Világítás**  
Az első fényszórók nincsenek bemattulva.

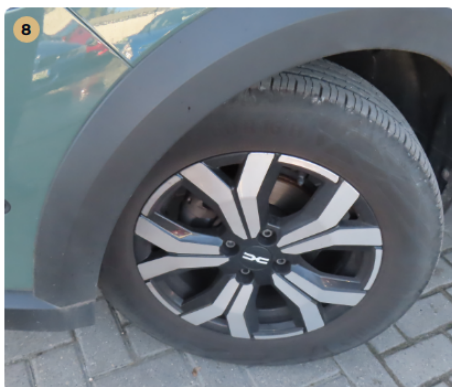
- ✓ **Felnik**  
Könnyűfém felni gyári.

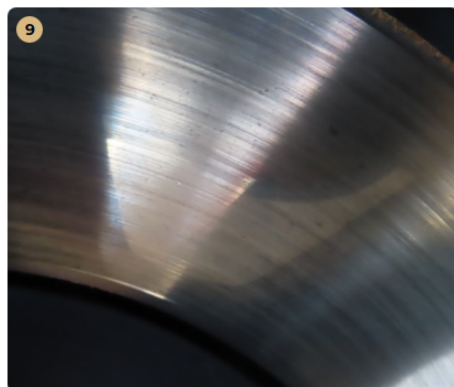
- ✓ **Féktrendszer**  
A féktárcsa megfelelő állapotban van.

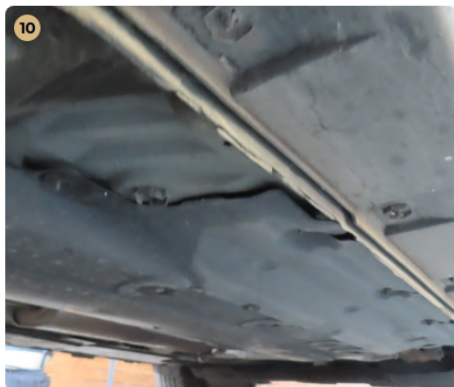
- ✓ **Utascella és gyűrődő zónák**  
A küszöbökön javításra utaló nyomok nem észlelhetők.

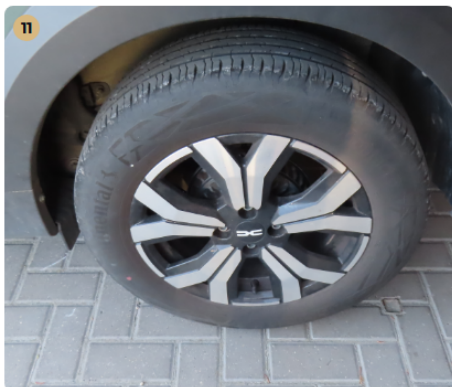
- ✓ **Gumiabroncsok**  
A gumiabroncsok oldalja nem repedezett.

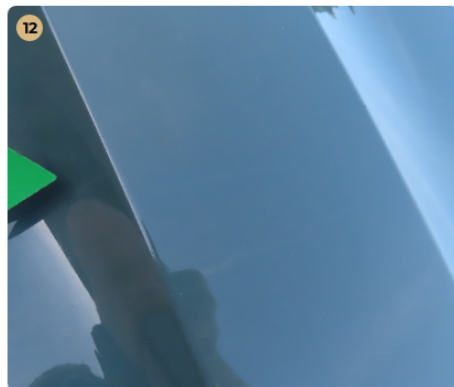
- ⚠ **Külső karosszéria elemek**  
Az autó használatából eredő apró kavicsfelverődések, hajsza karcok láthatóak. Motorháztetőn.

Megjegyzés: a fém alkatrészek fényezésén „fémig áthatolt” esztétikai sérülések javítása a későbbi korrodálódás elkerülése érdekében javasolt. Egyszerű kavicsfelferődések javítása újrafényezés helyett festék boltban kapható ecsetelővel javasolt

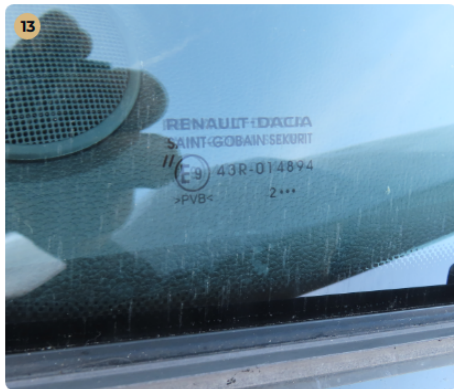
**Szélvédők, üvegek**  
Az első szélvédőn látható sérülés nincs.
