## Nissan X-Trail X-Trail 1.3 DIG-T Visia DCT (7 személyes ) 117 kW

## MÉRÉSI EREDMÉNYEK

# ÁLLAPOTFELMÉRÉS ÖSSZEFOGLALÁSA

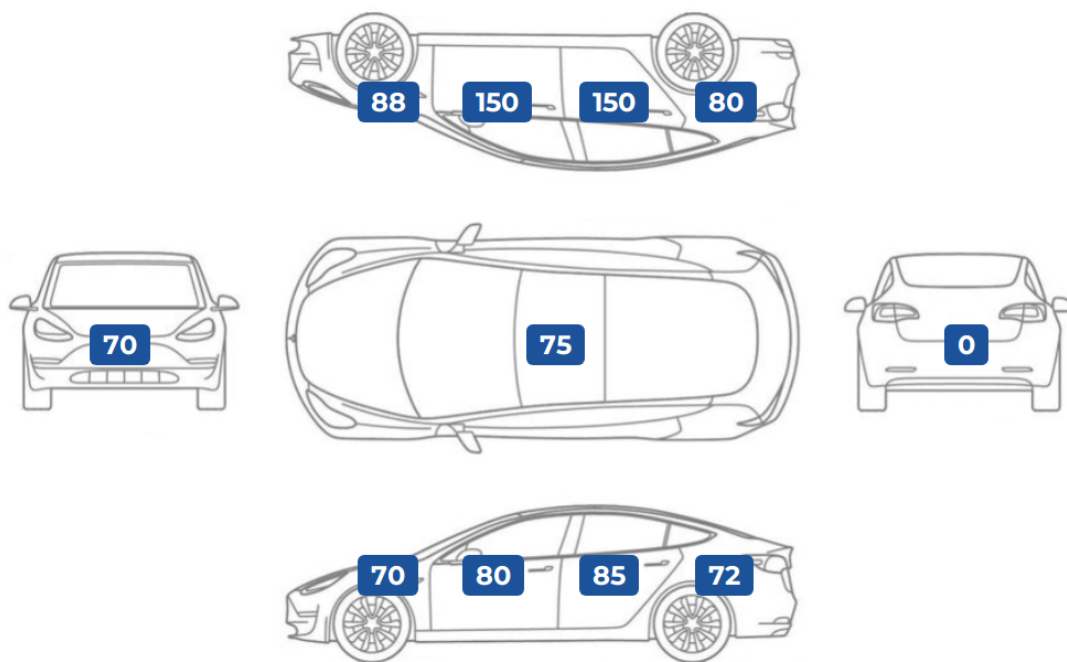
**Szakvélemény:** Az autón újrafényezett elemek találhatók. A festékvastagság alapján a sérült elemek javítását vélhetően gittelés nélkül végezték. A fényezett elemek esetében szabad szemmel nem látható az eltérés, szakszerű javítás történt. A műanyag karosszéria elemeken repedés, javítás nyomai nem láthatók. Nem található fóliázás az autón. A csomagtér ajtó műanyagból készült. A mérési eredmények értelmezéséhez fontos tudni, hogy 150 mikronig a festékvastagság általában eredeti fényezésre utal, de bizonyos típusoknál a magasabb, de egységes értékek is ebbe a kategóriába tartoznak.

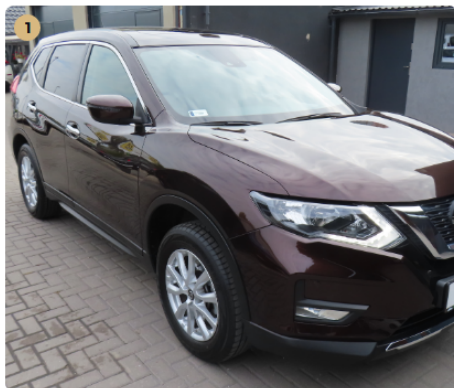
- ✓ **Külső karosszéria elemek**  
A karosszéria elemek közötti hézagok megfelelőek.

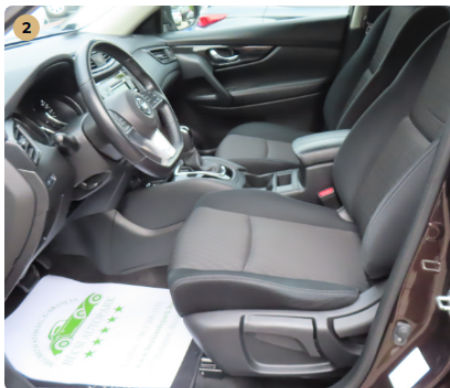
- ✓ **Kárpitozás és belső burkolatok**  
A bőr/alcantara kifogástalan állapotú.

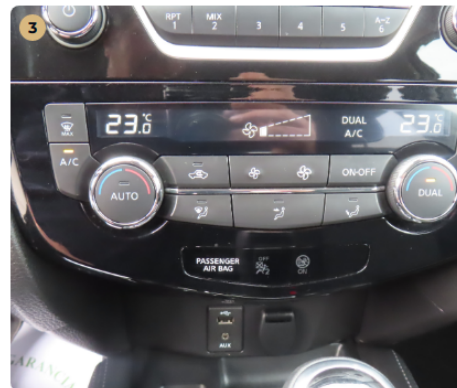
- ✓ **Elektromos berendezések**  
Műszerfalfények megfelelően működnek.

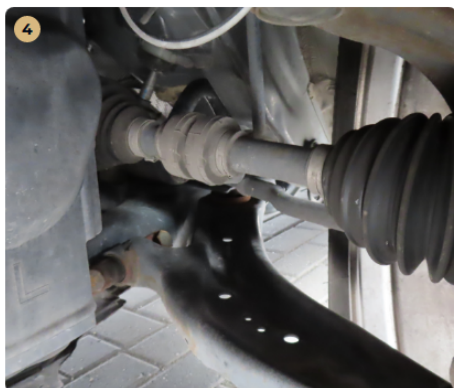
- ✓ **Futómű**  
A féltengelyen zsíros / olajos kicsapódás nem látható.

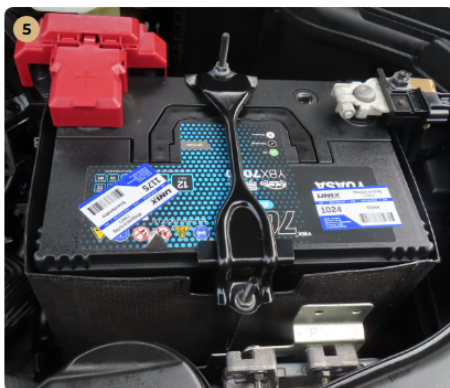
- ✓ **Elektromos berendezések**  
Akkumulátor nem gyári, már cserélt.

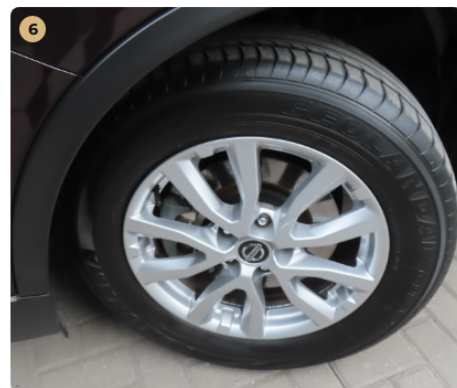
- ✓ **Gumiabroncsok**  
A gumiabroncsok odalfala nem repedezett.

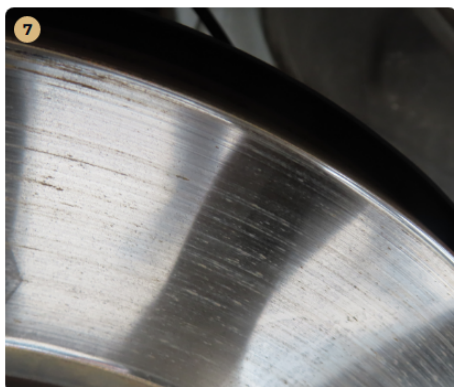
- ✓ **Fékrendszer**  
A féktárcsa megfelelő állapotban van.

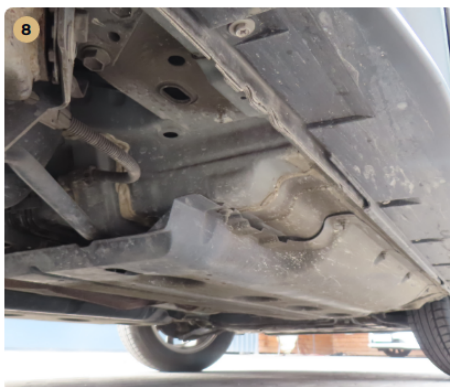
- ✓ **Utascella és gyűrődő zónák**  
A küszöbökön javításra utaló nyomok nem észlelhetők.

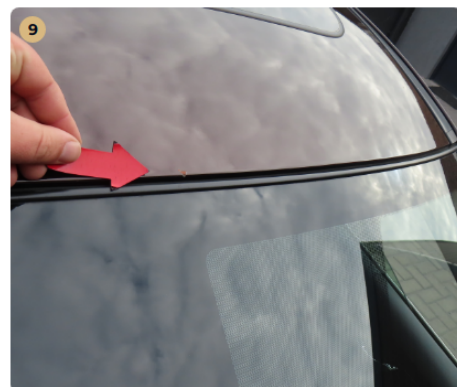
- ⚠ **Külső karosszéria elemek**  
Az autó használatából eredő apró kavicsfelverődések, hajszál karcok láthatóak.

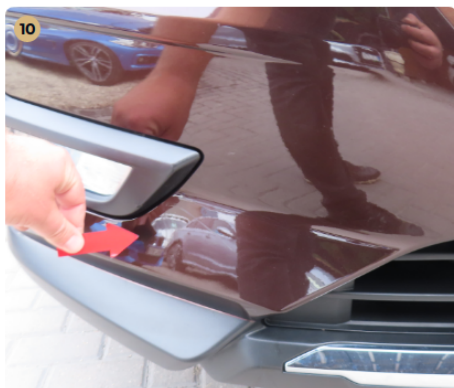
- ⚠ **Külső karosszéria elemek**  
Az autó használatából eredő apró kavicsfelverődések, hajszál karcok láthatóak.

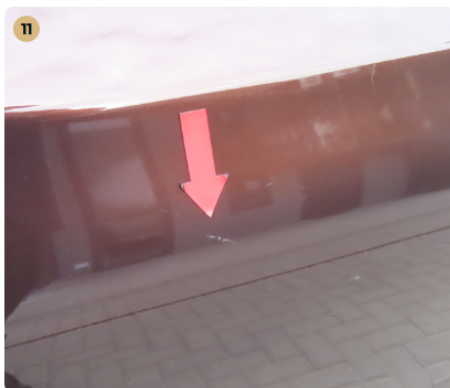
- ⚠ **Külső karosszéria elemek**  
Az autó használatából eredő apró kavicsfelverődések, hajszál karcok láthatóak. Bal első ajtón fény sérülés van.

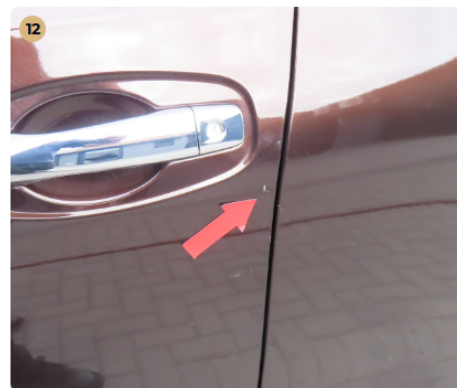
- ⚠ **Külső karosszéria elemek**  
Az autó használatából eredő apró kavicsfelverődések, hajszál karcok láthatóak.

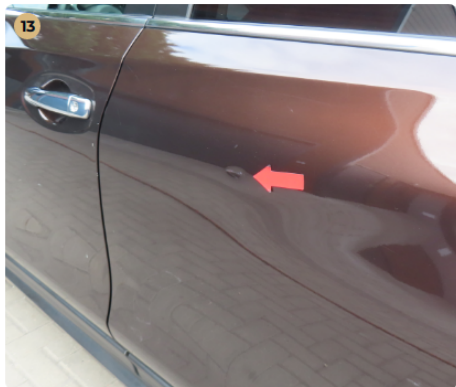
**! Külső karosszéria elemek**  
Az autó használatából eredő apró kavicsfelverődések, hajsza karcok láthatóak.

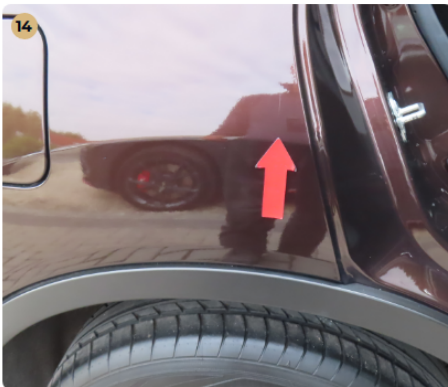
**! Külső karosszéria elemek**  
Az autó használatából eredő apró kavicsfelverődések, hajsza karcok láthatóak.

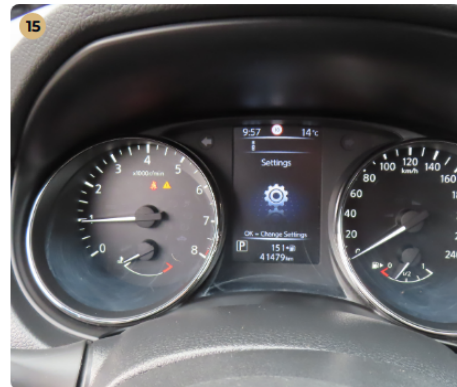
**✓ Hibakód kiolvasása**  
Az autó beindítását követően kontrolllámpa a műszerfalon nem világít.

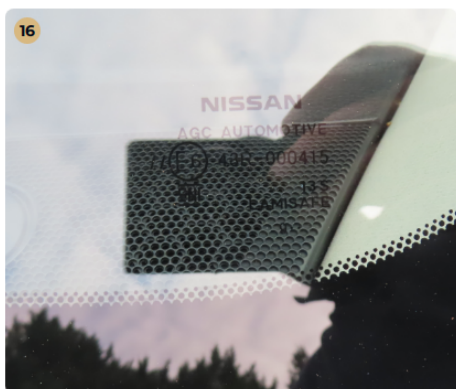
**✓ Szélvédők, üvegek**  
Az első szélvédőn látható sérülés nincs.

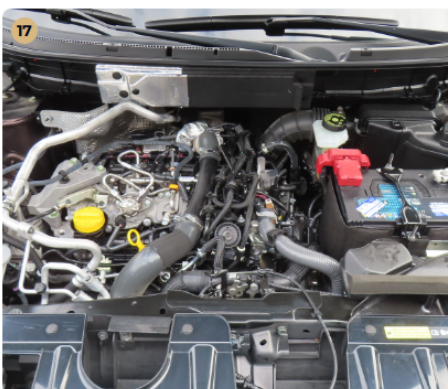
**✓ Motor**  
A hűtőfolyadék szintje megfelelő.

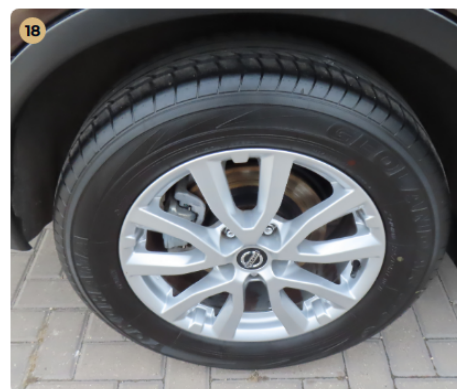
**✓ Felnik**  
Könnyűfém felni gyári.
