## Nissan Micra Micra 1.2 Acenta (Automata) 59 kW

| Alvázsám: | <b>MDHFBUK13U0000197</b> | Gyártási év: | <b>2011. 01.</b> |

# ÁLLAPOTFELMÉRÉS ÖSSZEFOGLALÁSA

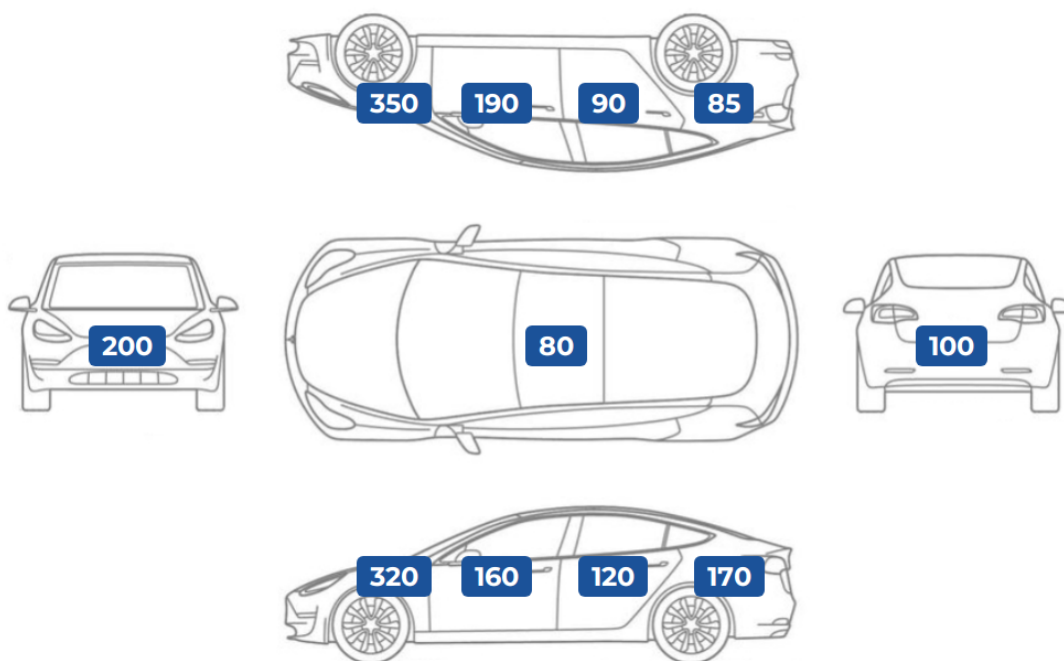
### Karosszéria festékvastagság (mikrométerben)

**Szakvélemény:** Az autón újrafényezett elemek találhatók. A festékvastagság alapján a sérült elemek javítását vélhetően gitteléssel végezték. A fényezett karosszéria elem színazonos a többi elemmel (nem látható szín eltérés). A műanyag karosszéria elemeken repedés, javítás nyomai láthatók. Nem található fóliázás az autón. A mérési eredmények értelmezéséhez fontos tudni, hogy 150 mikronig a festékvastagság általában eredeti fényezésre utal, de bizonyos típusoknál a magasabb, de egységes értékek is ebbe a kategóriába tartoznak.

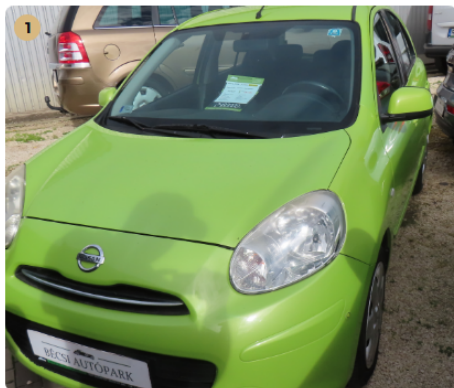
- ✓ **Külső karosszéria elemek**  
A karosszéria elemek közötti hézagok megfelelőek.

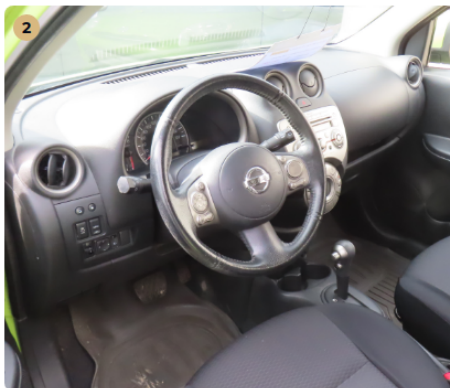
- ✓ **Kárpitozás és belső burkolatok**  
Műszerfal normál állapotú.

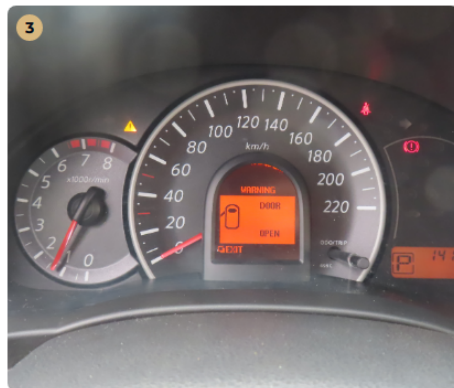
- ✓ **Hibakód kiolvasása**  
Az autó beindítását követően kontrollámpa a műszerfalon nem világít.

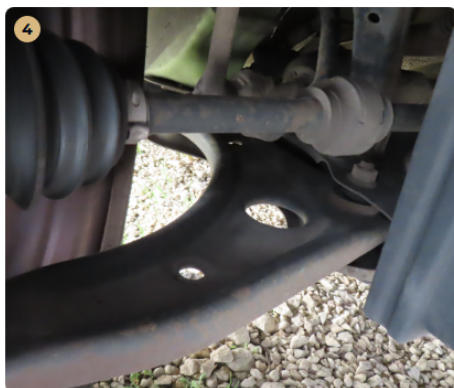
- ✓ **Futómű**  
A gumiharangokon szakadás, repedés nem látható.

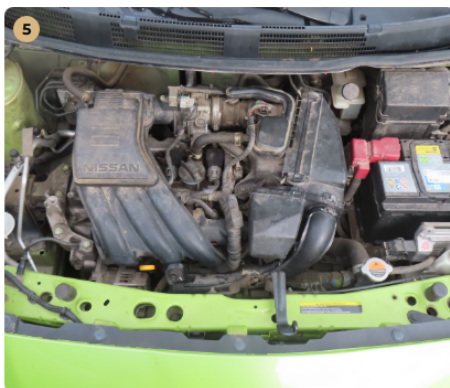
- ✓ **Motor**  
Motortérben olajfolyás nem látható.

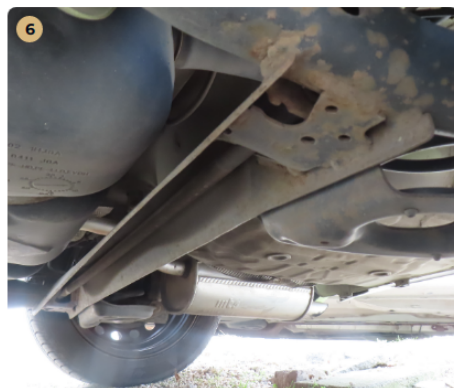
| <b>Utascella és gyűrődő zónák:</b> | Szerkezeti sérülésre utaló nyomok nem láthatóak.. Alvázon korrózió látható. A doblemez belső oldalán deformálódás nyomai nem találhatóak. A kerékjáratí ívnél a szigetelés és a patentolás gyári. A csomagtartó alatti fenéklemezen javításra utaló nyomok nem találhatóak. |

- ! **Utascella és gyűrődő zónák**  
Alvázon felületi korrózió látható.

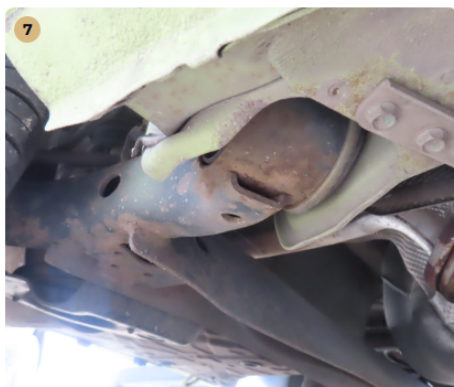
- ! **Utascella és gyűrődő zónák**  
Felületi korrózió.

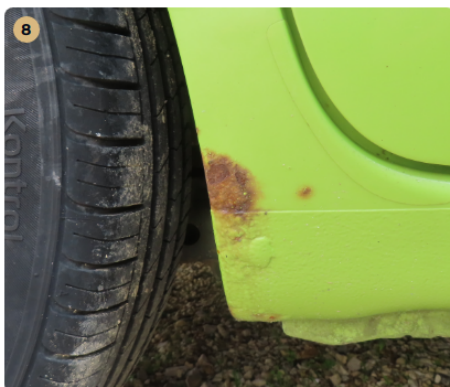
- ! **Külső karosszéria elemek**  
jobb hátsó sárvédőnél korrózió látható.

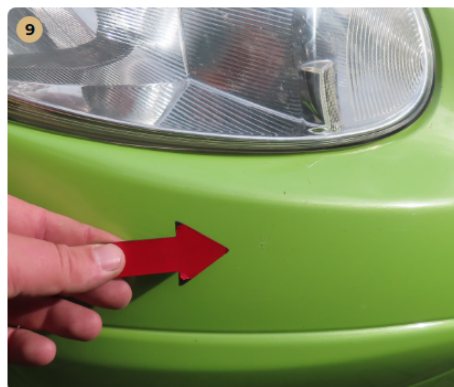
- ! **Külső karosszéria elemek**  
Az autó használatából eredő apró kavicsfelverődések, hajszál karcok láthatóak.

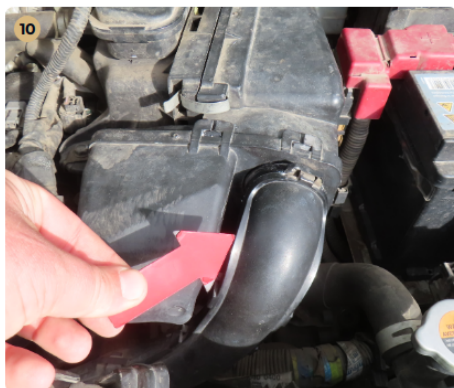
| <b>Motor:</b> | Lásd megjegyzések. A motorolaj szintje megfelelő. A hűtőkör megfelelően működik, vízszivárgást nem észleltünk. A kipufogó füstnek rendellenes színe, szaga nincs. Motortérben műanyag légszűrő zörög/nincs megfelelően rögzítve. |

- ! **Motor**  
Motortérben a levegő cső nincs megfelelően rögzítve és zörög.

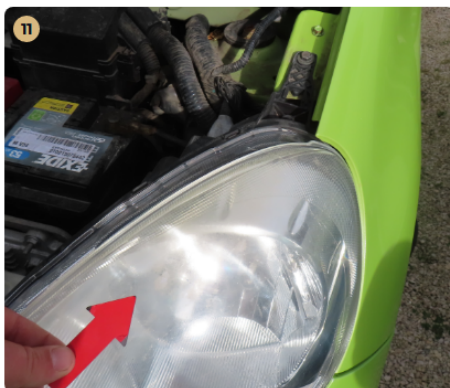
| <b>Világítás:</b> | Lásd megjegyzések. Az első fényszórók be vannak mattulva. A lámpatestek megfelelően világítanak. |

- ! **Világítás**  
Az első fényszórók be vannak mattulva.

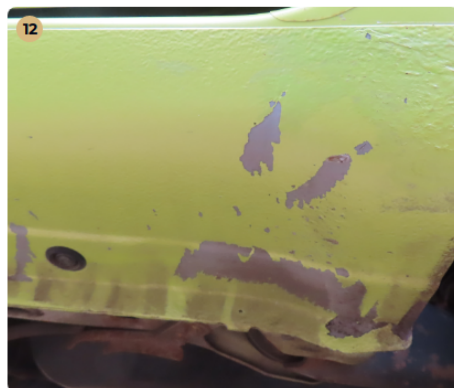
- ! **Külső karosszéria elemek**  
küszöbökön kisebb fénysérülések vannak

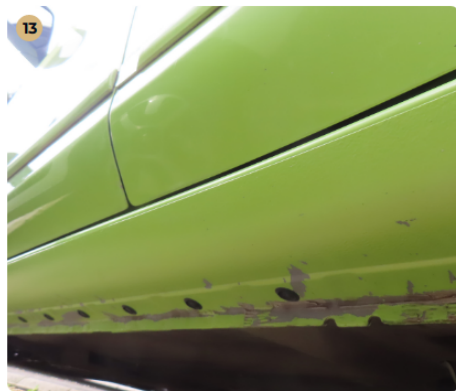
**! Külső karosszéria elemek**  
Küszöbön fénysérülések láthatók.

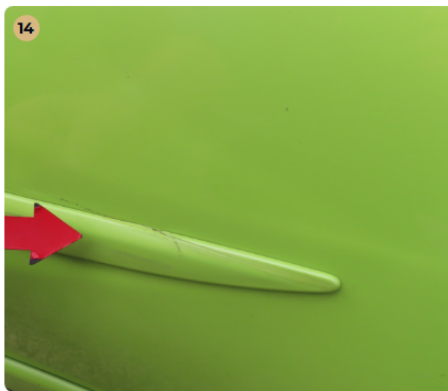
**! Külső karosszéria elemek**  
Az autó használatából eredő apró kavicsfelverődések, hajsál karcok láthatóak.

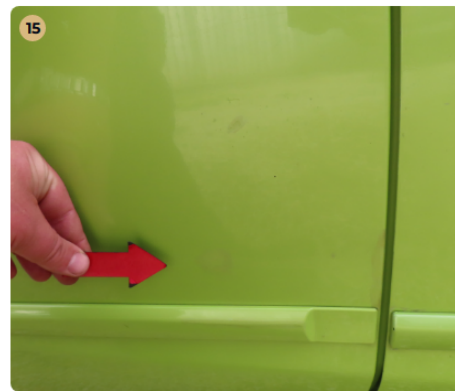
**! Külső karosszéria elemek**  
Az autó használatából eredő apró kavicsfelverődések, hajsál karcok láthatóak.

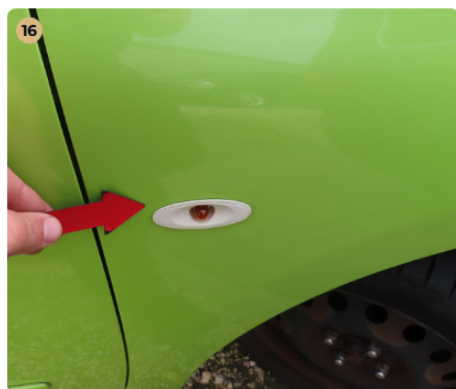
**! Világítás**  
jobb oldalsó index búra hiányzik.

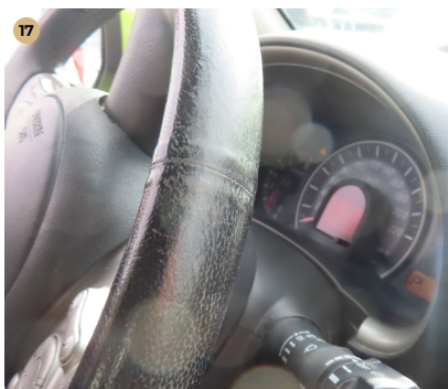
**! Kárpitozás és belső burkolatok**  
A kormánykerék kopott.

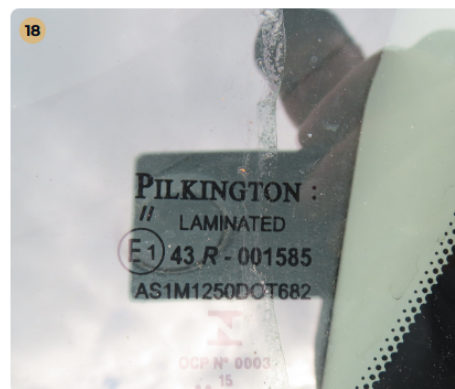
**✓ Szélvédők, üvegek**  
Az első szélvédőn látható sérülés nincs.

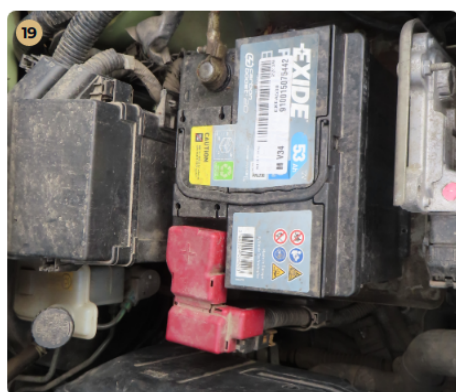
**✓ Elektromos berendezések**  
Akkumulátor nem gyári, már cserélt.

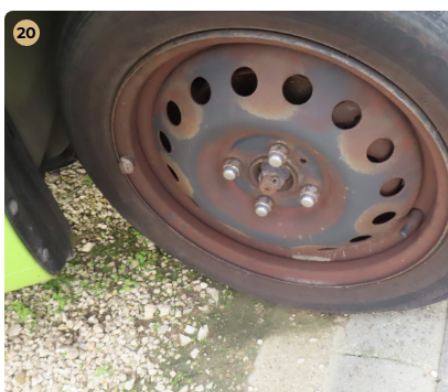
| <b>Felnik:</b> | Lásd megjegyzések. Jobb első dísztárcsa hiányzik. Dísztárcsa normál állapotú. |

**! Felnik**  
jobb első dísztárcsa hiányzik.

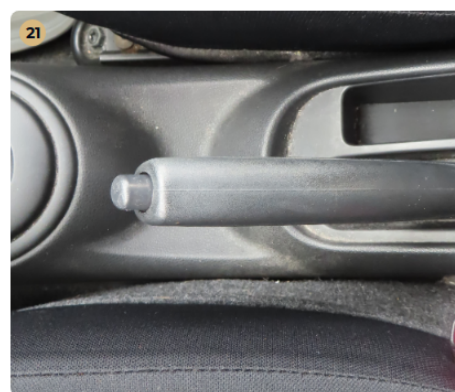
**✓ Fékrendszer**  
kézfék megfelelően működik.
