## Kia Pro Cee'd ProCeed 1.6 T-GDI GT DCT 150 kW

# ÁLLAPOTFELMÉRÉS ÖSSZEFOGLALÁSA

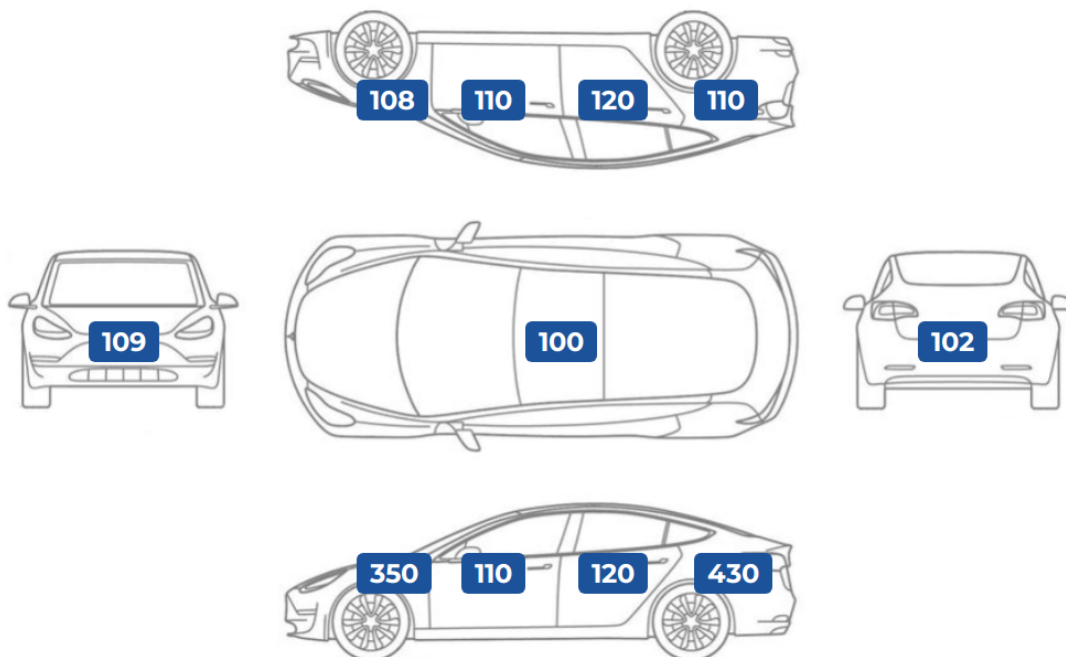
### Karosszéria festékvastagság (mikrométerben)

**Szakvélemény:** Az autón megbontással javított, újrafényezett elemek találhatók. A festékvastagság alapján a sérült elemek javítását vélhetően gitteléssel végezték. A fényezett karosszéria elem felülete szép egyenletes, nem látható rajta festék megfolyás. A műanyag karosszéria elemeken repedés, javítás nyomai nem láthatók. Nem található fóliázás az autón. A mérési eredmények értelmezéséhez fontos tudni, hogy 150 mikronig a festékvastagság általában eredeti fényezésre utal, de bizonyos típusoknál a magasabb, de egységes értékek is ebbe a kategóriába tartoznak.

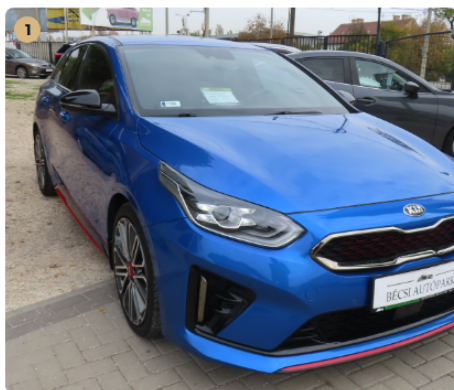
- ✓ **Külső karosszéria elemek**  
A karosszéria elemek közötti hézagok megfelelőek.

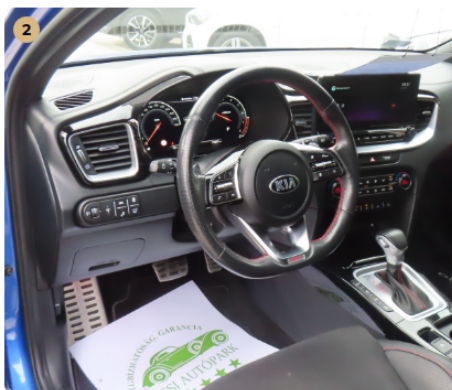
- ✓ **Kárpitozás és belső burkolatok**  
Műszerfal normál állapotú.

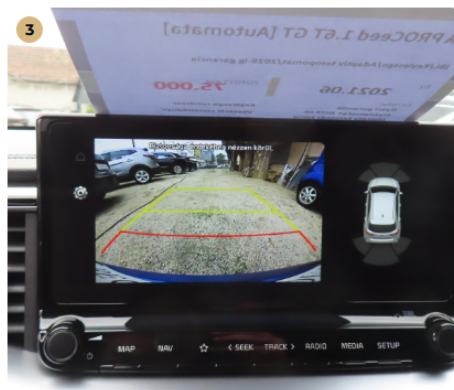
- ✓ **Elektromos berendezések**  
Műszerfalfények megfelelően működnek.

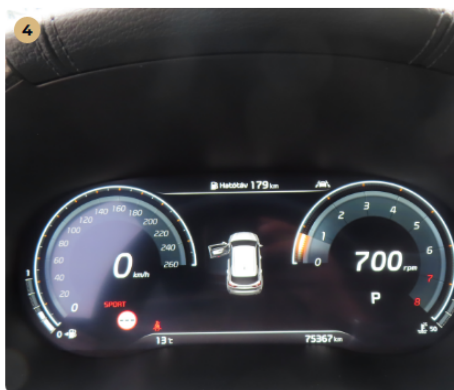
- ✓ **Hibakód kiolvasása**  
Az autó beindítását követően kontrollámpa a műszerfalon nem világít.

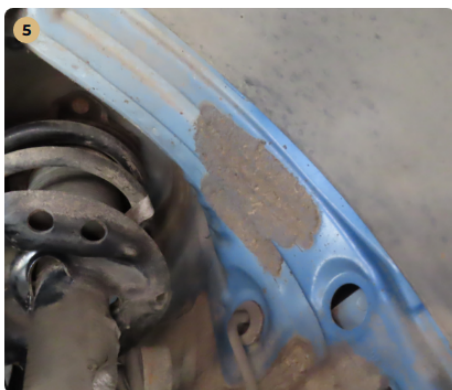
- ✓ **Futómű**  
A lengéscsillapítón olajfolyás nem észlelhető.

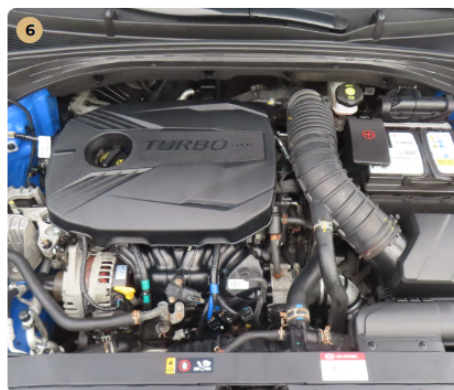
- ✓ **Motor**  
Motortérben olajfolyás nem látható.

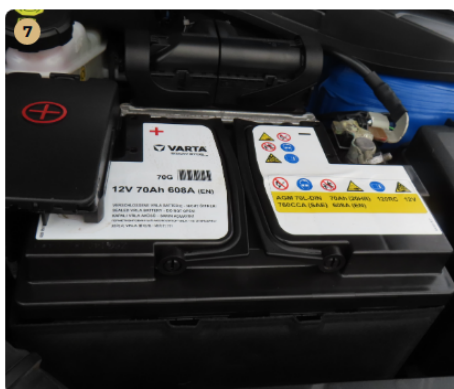
- ✓ **Elektromos berendezések**  
Akkumulátor nem gyári, már cserélt.

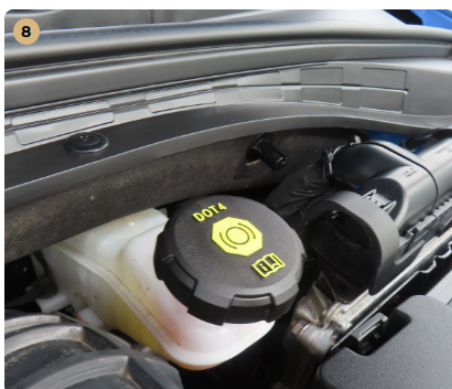
- ✓ **Fékrendszer**  
A fékfolyadék színe megfelelő.

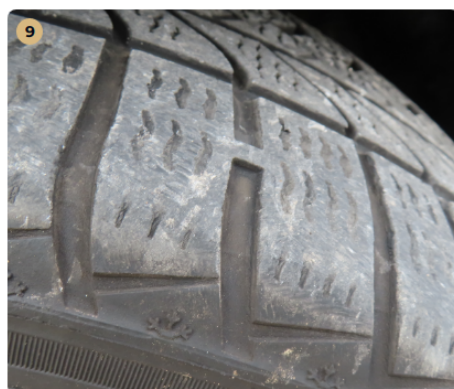
| <b>Gumiabroncsok:</b> | Lásd megjegyzések. Első gumiabroncsok széle kopott. A gumiabroncsok tengelyenként egyforma mintázatúak. |

- ⚠ **Gumiabroncsok**  
Első gumiabroncsok széle kopott.

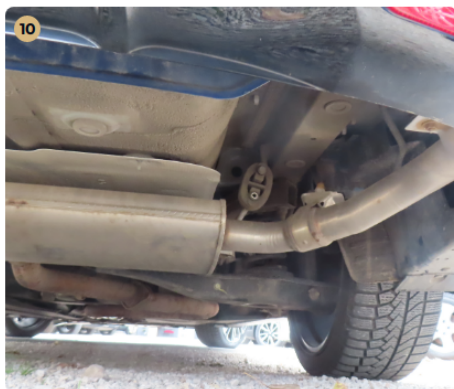
- ✓ **Motor**  
A kipufogórendszer és a dobok állapota megfelelő.

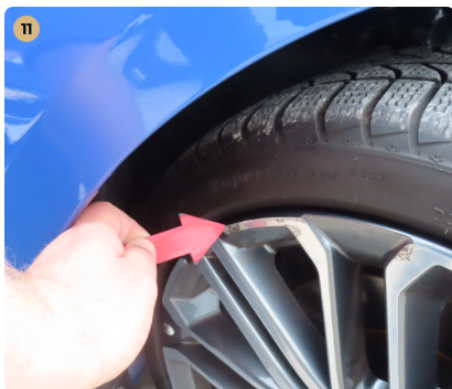
| <b>Felnik:</b> | Lásd megjegyzések. Könnyűfém felni gyári. Könnyűfém felnin patkázás nyomai láthatóak. |

- ⚠ **Felnik**  
Könnyűfém felnin patkázás nyomai láthatóak.

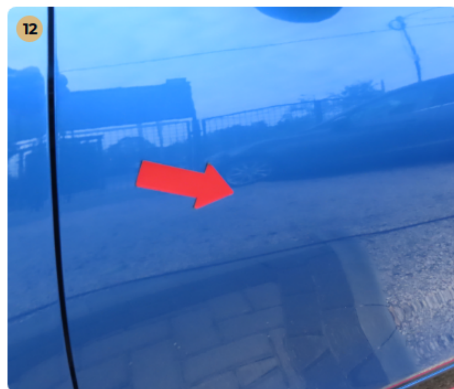
- ⚠ **Külső karosszéria elemek**  
Bal első ajtón horpadás van.

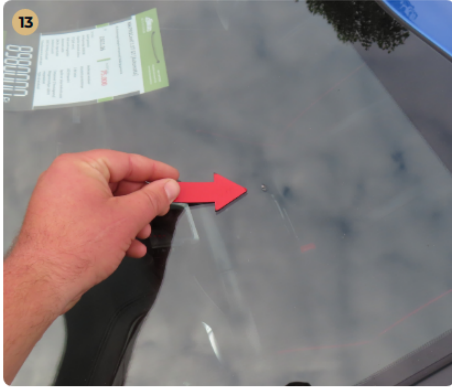
| <b>Szélvédők, üvegek:</b> | Lásd megjegyzések. Az első szélvédőn látható sérülés van. Első szélvédőn kavics sérülések láthatók. Az oldalsó üvegek gyáriak. |

**Szélvédők, üvegek**  
Az első szélvédőn látható sérülés van.

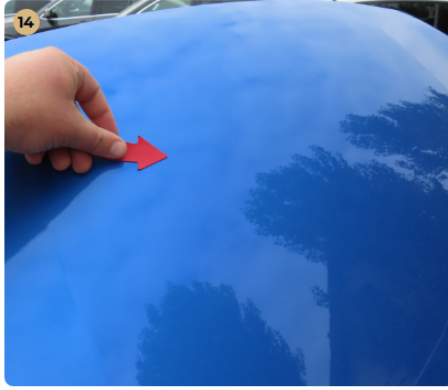
**Külső karosszéria elemek**  
Az autó használatából eredő apró kavicsfelverődések, hajszál karcok láthatóak.

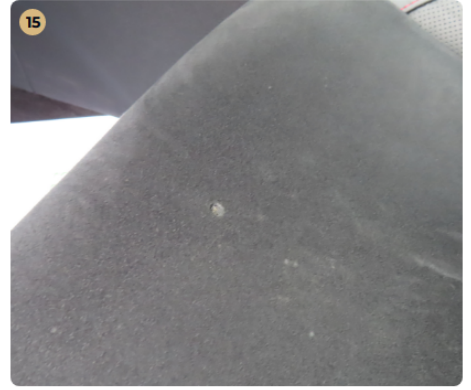
| <b>Kárpitozás és belső burkolatok:</b> | Lásd megjegyzések. Vezető ülésen lyuk figyelhető meg. Az autó utastere normál, korának megfelelő. Műszerfal normál állapotú. Tetőkárpit normál állapotú. A kormánykerék gyári állapotú. |

**Kárpitozás és belső burkolatok**  
Vezető ülés ki van égetve.

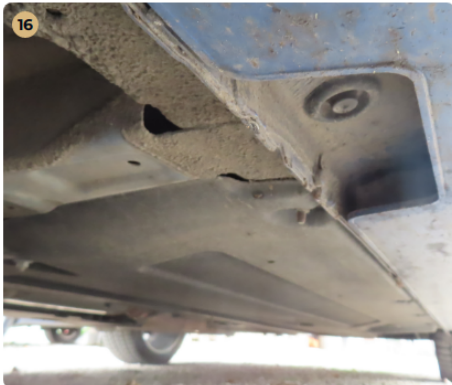
**Utascella és gyűrődő zónák**  
A küszöbökön javításra utaló nyomok nem észlelhetők.
