## Opel Astra G Astra 1.4 16V Classic II 66 kW

| <b>Alvázsám:</b> | <b>W0L0TGF485G111552</b> | <b>Gyártási év:</b> | <b>2005. 07.</b> |

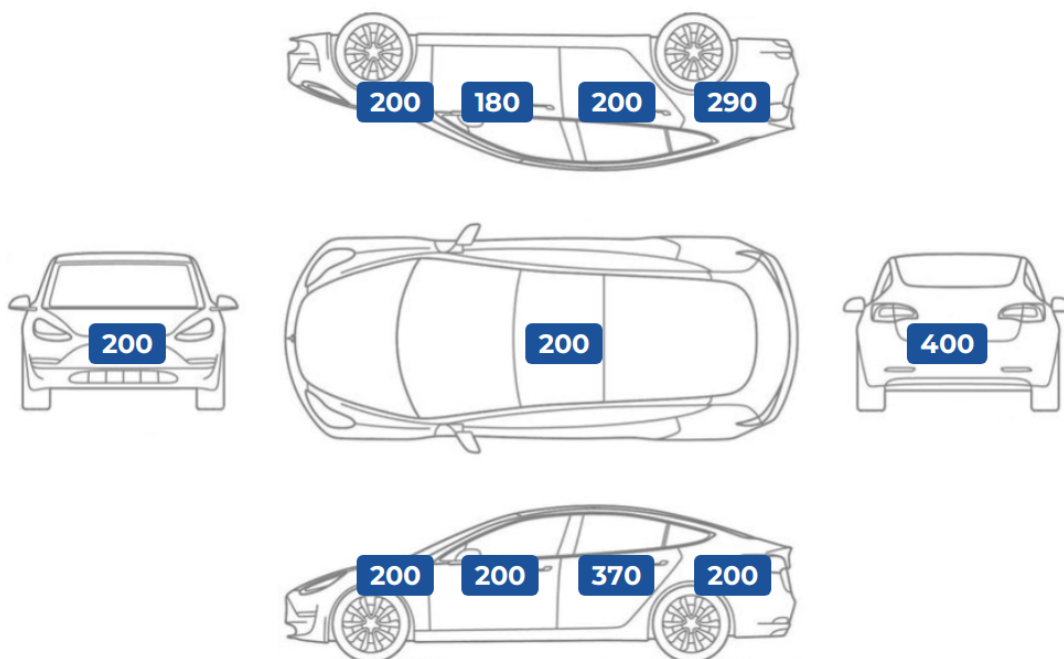
**Szakvélemény:** Az autón újrafényezett elemek találhatók. A festékvastagság alapján a sérült elemek javítását részben gitteléssel, részben gittelés nélkül végezték. A fényezett elemek esetében szabad szemmel nem látható az eltérés, szakszerű javítás történt. A műanyag karosszéria elemeken repedés, javítás nyomai nem láthatók. Nem található fóliázás az autón. A mérési eredmények értelmezéséhez fontos tudni, hogy 150 mikronig a festékvastagság általában eredeti fényezésre utal, de bizonyos típusoknál a magasabb, de egységes értékek is ebbe a kategóriába tartoznak.

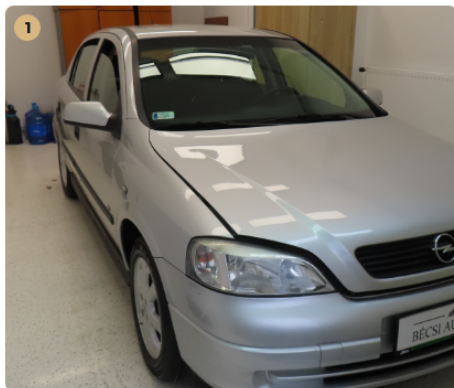
- ✓ **Külső karosszéria elemek**  
A karosszéria elemek közötti hézagok megfelelőek.

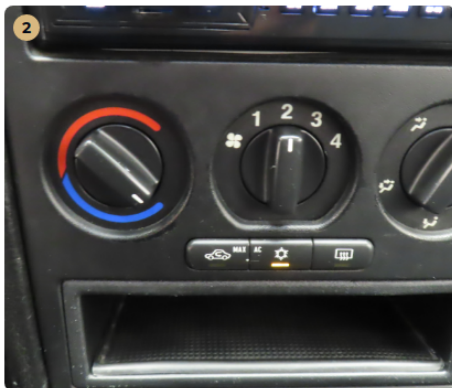
- ✓ **Elektromos berendezések**  
Gombvilágítások megfelelően működnek.

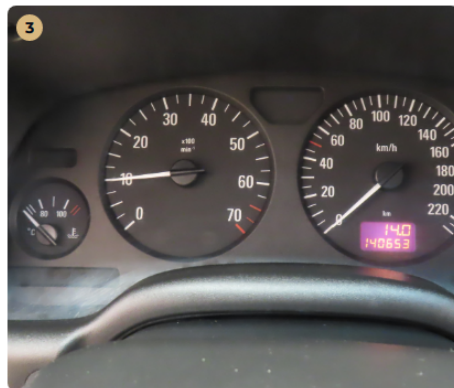
- ✓ **Hibakód kiolvasása**  
Az autó beindítását követően kontrollámpa a műszerfalán nem világít.

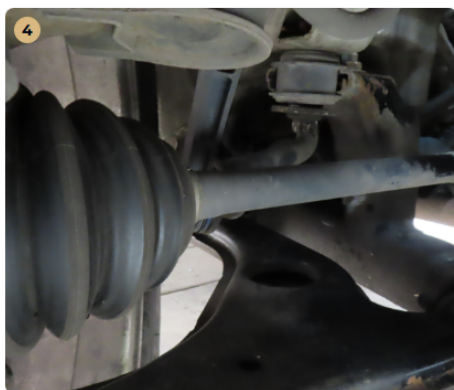
- ✓ **Futómű**  
A féltengelyen zsíros / olajos kicsapódás nem látható.

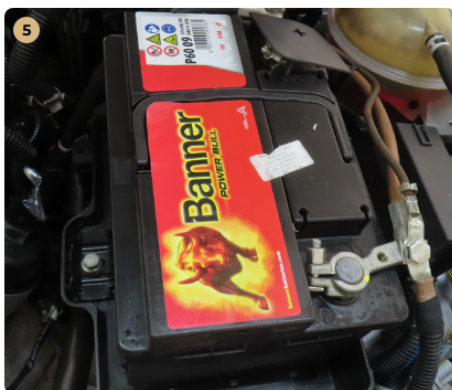
- ✓ **Elektromos berendezések**  
Akkumulátor nem gyári, már cserélt.

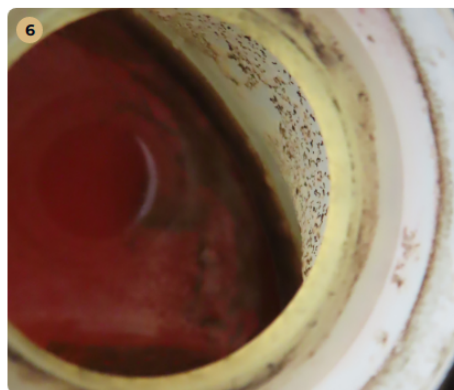
| <b>Motor:</b> | Lásd megjegyzések. Hűtővíz kiegyenlítő tartály belseje szennyezett Szelepfeldélnél gumicső repedezett. A motor alapjárata szépen, egyenletesen jár, nem kopog, nem zörög. A kipufogó füstnek rendellenes színe, szaga nincs. |

- ⚠ **Motor**  
Kiegyenlítő tartályban szennyeződés figyelhető meg.

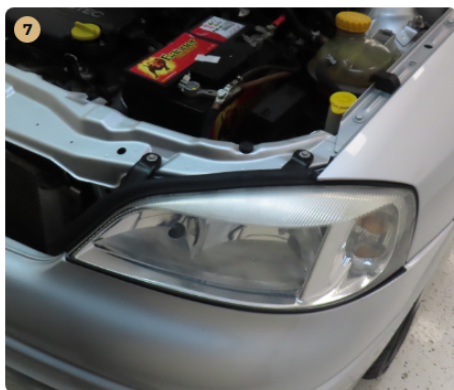
- ✓ **Világítás**  
Az első fényszórók nincsenek bemattulva.

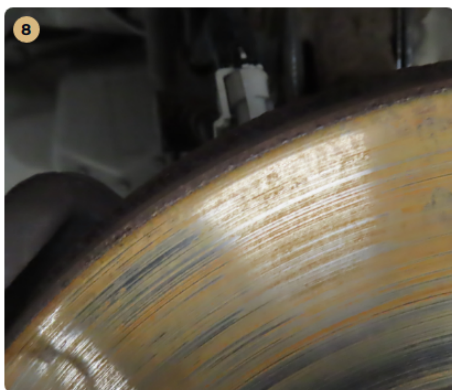
- ✓ **Férendszer**  
A féktárcsa megfelelő állapotban van.

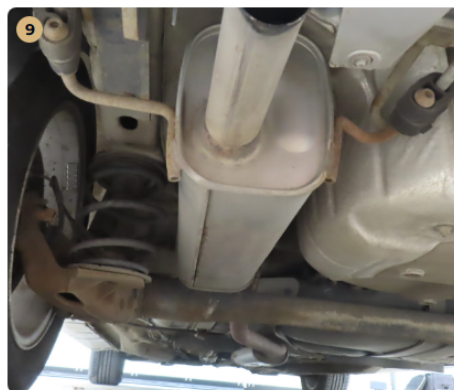
- ✓ **Motor**  
A kipufogórendszer és a dobok állapota megfelelő.

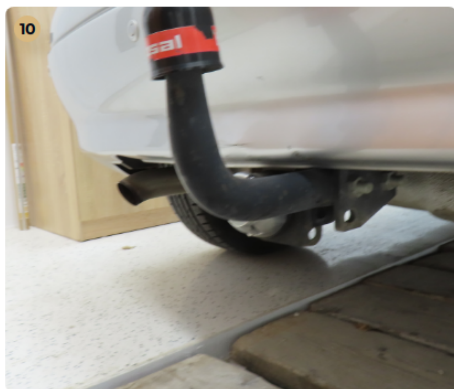
- ✓ **Extra tartozékok és felszereltségek**  
Vonóhorog fix.

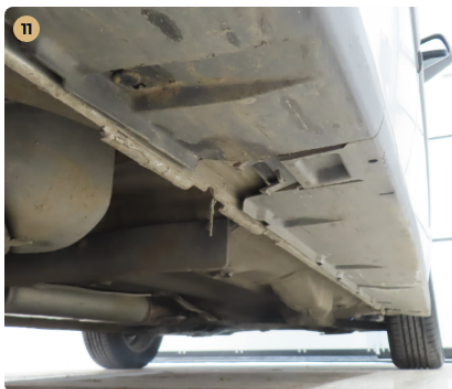
- ✓ **Utascella és gyűrődő zónák**  
A küszöbökön javításra utaló nyomok nem észlelhetők.

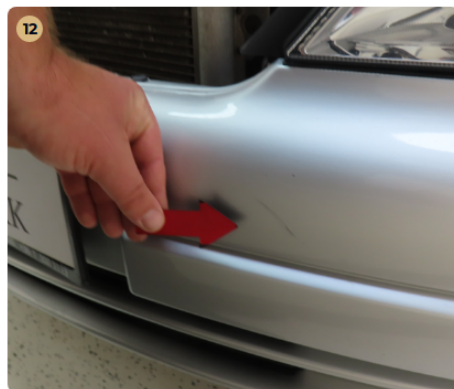
- ⚠ **Külső karosszéria elemek**  
Az autó használatából eredő apró kavicsfelverődések, hajszál karcok láthatóak. Jármű elején kavics sérülések láthatók.

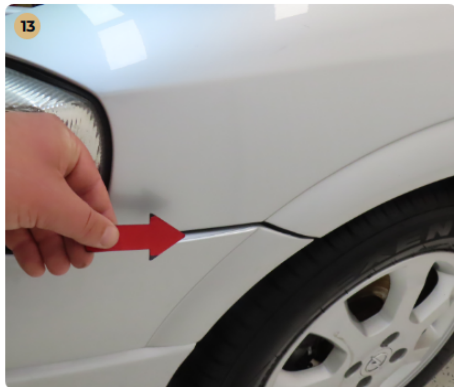
! **Külső karosszéria elemek**  
Az autó használatából eredő apró kavicsfelverődések, hajsza karcok láthatóak.

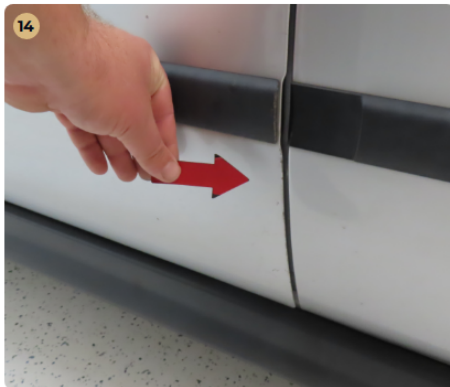
! **Külső karosszéria elemek**  
Az autó használatából eredő apró kavicsfelverődések, hajsza karcok láthatóak.

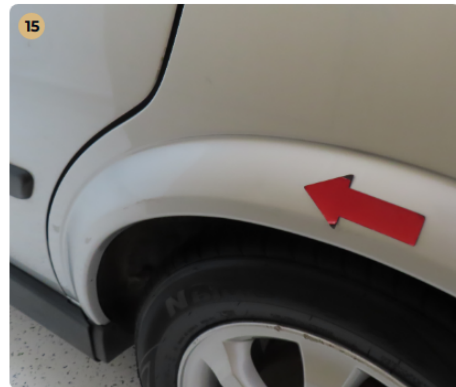
! **Külső karosszéria elemek**  
Az autó használatából eredő apró kavicsfelverődések, hajsza karcok láthatóak.

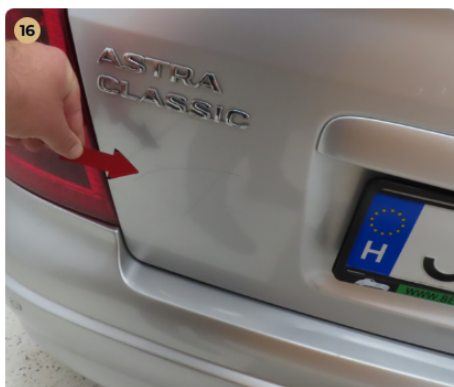
! **Külső karosszéria elemek**  
Az autó használatából eredő apró kavicsfelverődések, hajsza karcok láthatóak.

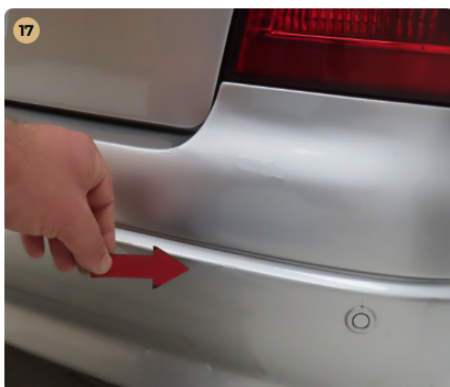
! **Külső karosszéria elemek**  
Az autó használatából eredő apró kavicsfelverődések, hajsza karcok láthatóak.

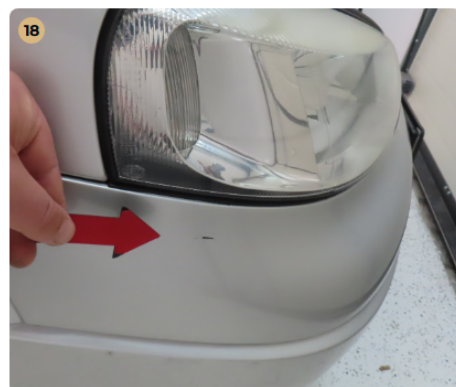
! **Külső karosszéria elemek**  
Az autó használatából eredő apró kavicsfelverődések, hajsza karcok láthatóak.

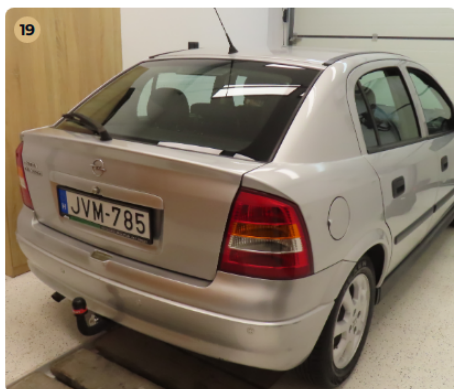
✓ **Szélvédők, üvegek**  
Hátsó szélvédőn látható sérülés nincs.

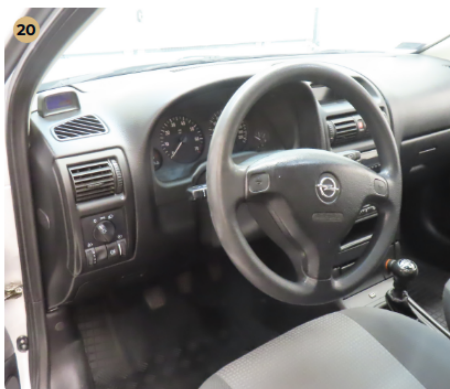
✓ **Kárpitozás és belső burkolatok**  
Műszerfal normál állapotú.

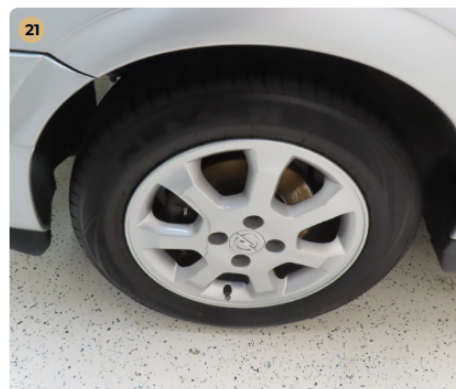
✓ **Felnik**  
Könnyűfém felnin patkázás nyomai nem láthatóak.
