## Ford Kuga Kuga 2.5T Titanium 4WD (Automata) 147 kW

**Évjárat**  
2012. 10.

**Kilométeróra állás**  
130 532 km

Alvázszám: **WF0RXXGCDRCL35484**

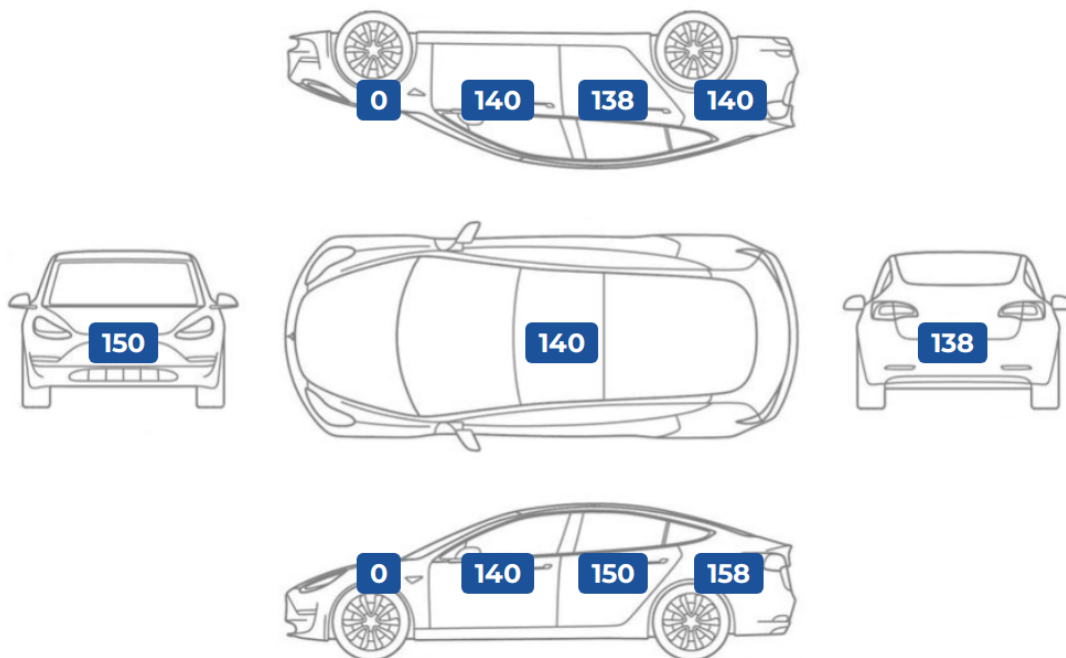
### Karosszéria festékvastagság (mikrométerben)

**Szakvélemény:** A mért értékek alapján az autó fényezése meglátásom szerint eredeti. A műanyag karosszéria elemeken repedés, javítás nyomai nem láthatók. Nem található fóliázás az autón. A mérési eredmények értelmezéséhez fontos tudni, hogy 150 mikronig a festékvastagság általában eredeti fényezésre utal, de bizonyos típusoknál a magasabb, de egységes értékek is ebbe a kategóriába tartoznak.

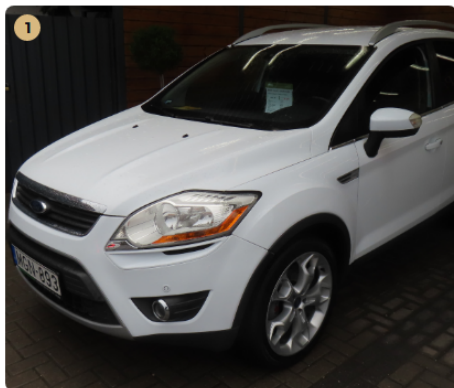
- ✓ Külső karosszéria elemek**  
A karosszéria elemek közötti hézagok megfelelőek.

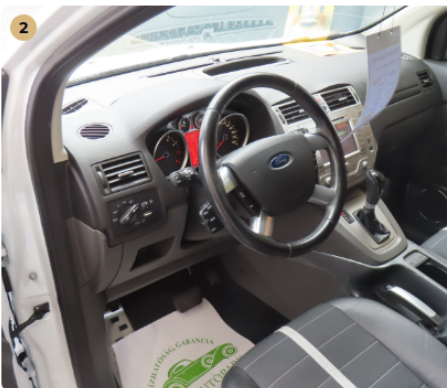
- ✓ Kárpitozás és belső burkolatok**  
Műszerfal normál állapotú.

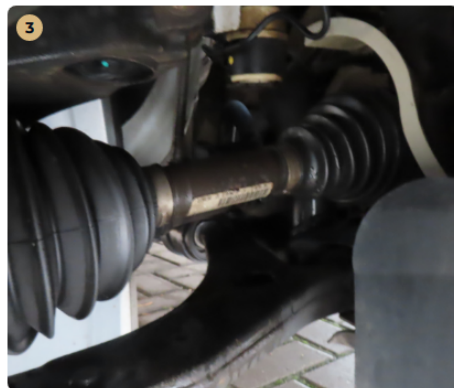
- ✓ Futómű**  
A féltengelyen zsíros / olajos kicsapódás nem látható.

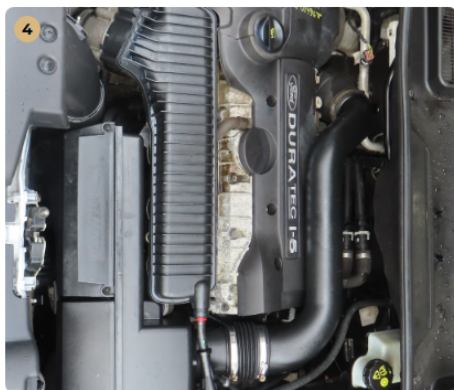
- ✓ Motor**  
Motortérben olajfolyás nem látható.

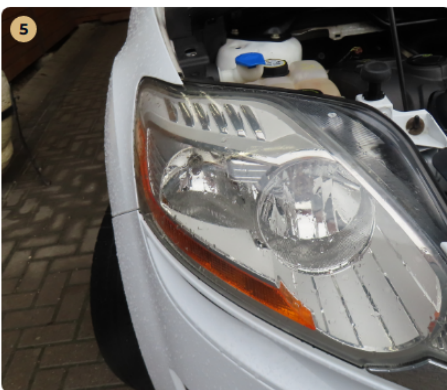
- ✓ Világítás**  
Az első fényszórók nincsenek bemattulva.

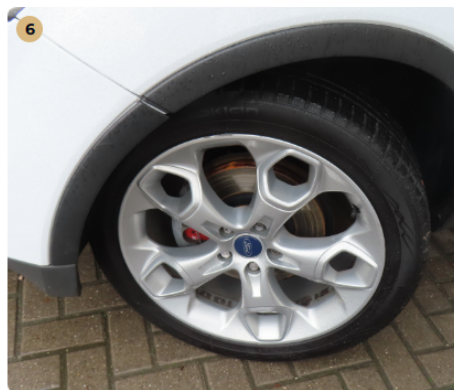
**Szakvélemény:** A gumiabroncs mintázata és profilmélysége megfelelő, de kora miatt (DOT szám) cseréje javasolt.

- ⚠ Gumiabroncsok**  
DOT szám alapján cserére javasoltak.

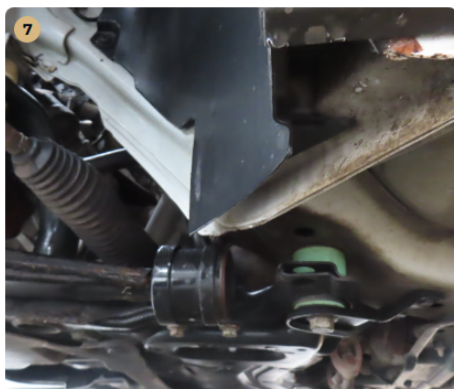
- ⚠ Utascella és gyűrődő zónák**  
Alvázon minimális felületi korrózió látható.

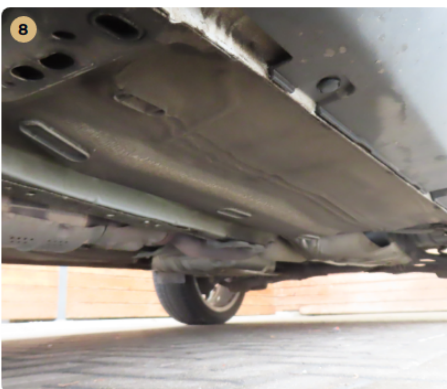
- ✓ Utascella és gyűrődő zónák**  
A küszöbökön javításra utaló nyomok nem észlelhetők.

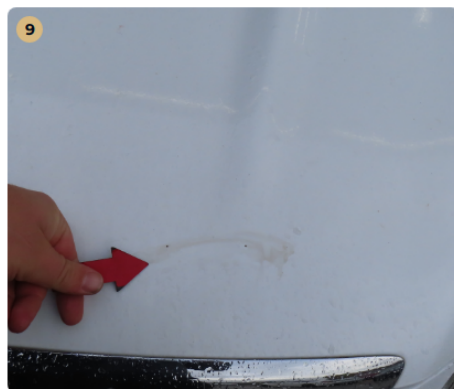
- ⚠ Külső karosszéria elemek**  
Az autó használatából eredő apró kavicsfelverődések, hajszál karcok láthatóak. Motorháztetőn minimális fénysérülés látható.

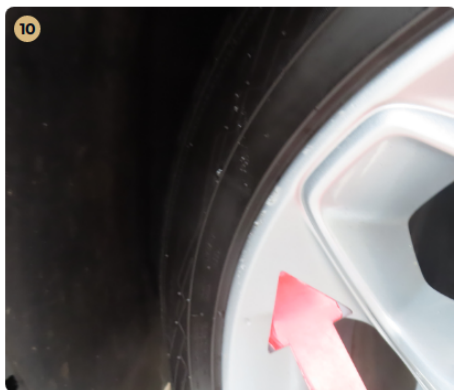
- ⚠ Felnik**  
Könnyűfém felnin patkázás nyomai láthatóak.

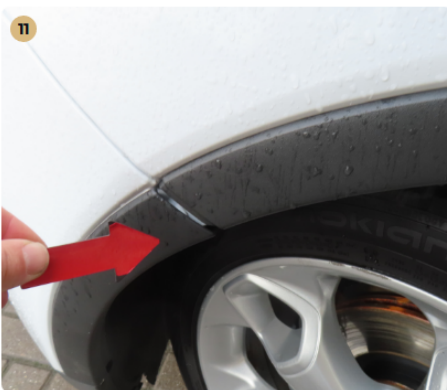
- ⚠ Külső karosszéria elemek**  
Az autó használatából eredő apró kavicsfelverődések, hajszál karcok láthatóak.

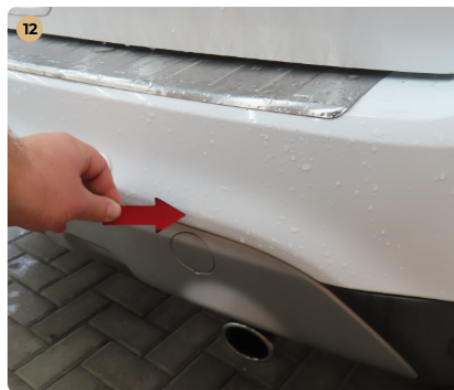
- ⚠ Külső karosszéria elemek**  
Az autó használatából eredő apró kavicsfelverődések, hajszál karcok láthatóak. Hátsó vészfékítőn karcok láthatók.

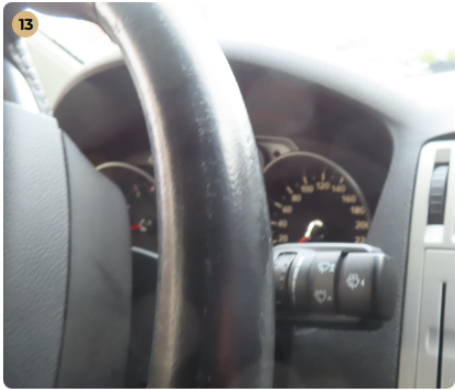
**Kárpitozás és belső burkolatok**  
A kormánykerék kopott.

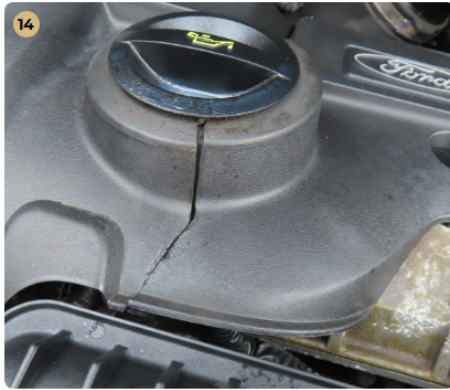
**Motor**  
Motor felső burkolat repedt.

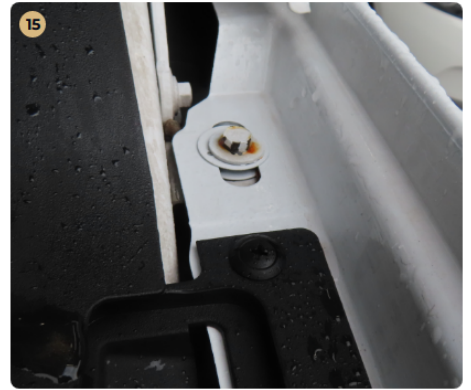
**Külső karosszéria elemek**  
Első műanyag sárvédők voltak már leszerelve.
