## Volvo V40 V40 2.0 D 110 kW

| <b>Alvázszám:</b> | <b>YV1MV5151D2012485</b> | <b>Gyártási év:</b> | <b>2012. 10.</b> |

# ÁLLAPOTFELMÉRÉS ÖSSZEFOGLALÁSA

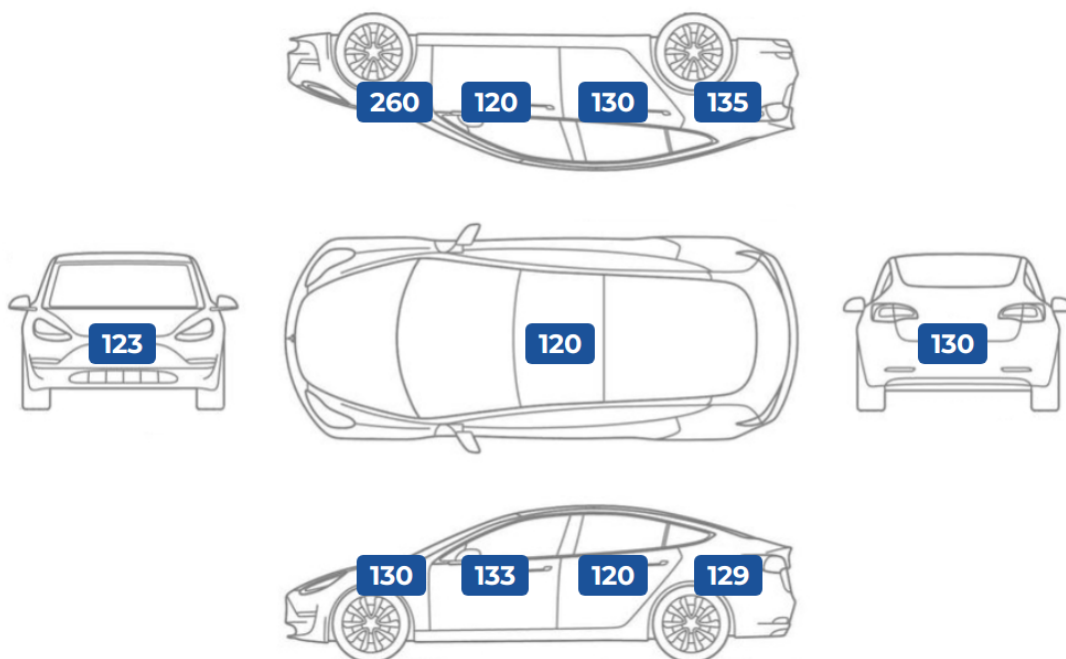
### Karosszéria festékvastagság (mikrométerben)

**Szakvélemény:** A gépjármű karosszériáján az elemek egy része gyári fényezésű, ám bizonyos elemeken újrafényezés nyomai találhatók. A festékvastagság alapján a sérült elemek javítását vélhetően gittelés nélkül végezték. A fényezett karosszéria elem felülete szép egyenletes, nem látható rajta festék megfolyás. A műanyag karosszéria elemeken repedés, javítás nyomai nem láthatók. Nem található fóliázás az autón. A mérési eredmények értelmezéséhez fontos tudni, hogy 150 mikronig a festékvastagság általában eredeti fényezésre utal, de bizonyos típusoknál a magasabb, de egységes értékek is ebbe a kategóriába tartoznak.

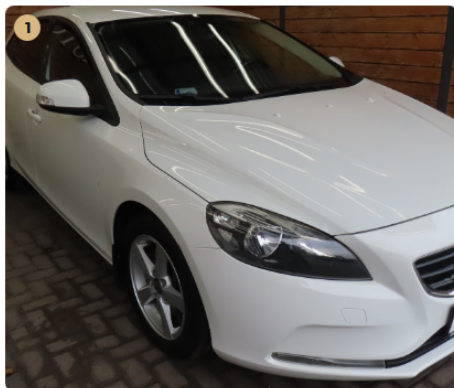
- ✓ **Külső karosszéria elemek**  
A karosszéria elemek közötti hézagok megfelelőek.

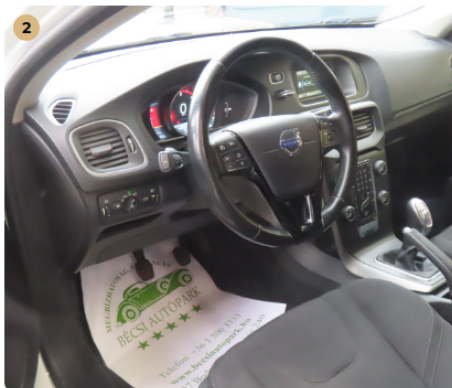
- ✓ **Kárpitozás és belső burkolatok**  
Műszerfal normál állapotú.

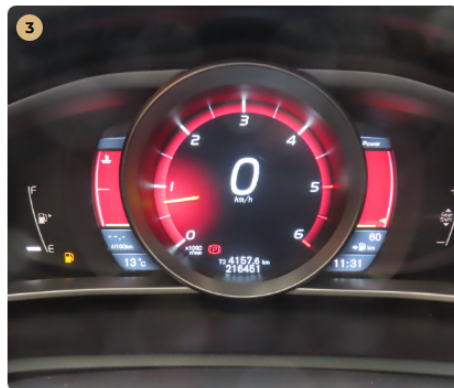
- ✓ **Hibakód kiolvasása**  
Az autó beindítását követően kontrollámpa a műszerfalán nem világít.

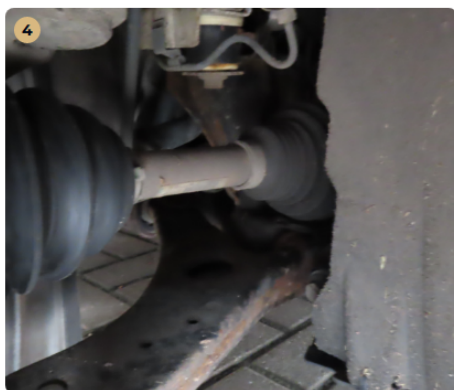
- ✓ **Futómű**  
A féltengelyen zsíros / olajos kicsapódás nem látható.

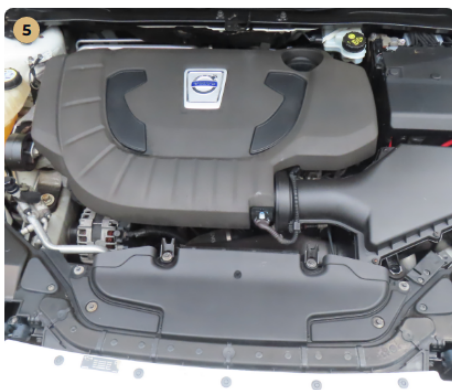
- ✓ **Motor**  
Motortérben olajfolyás nem látható.

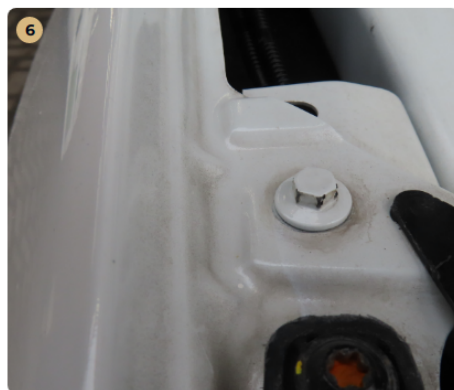
| <b>Külső karosszéria elemek:</b> | Lásd megjegyzések. A festékmérés során eltérő értékeket találtam. Az autó használatából eredő apró kavicsfelverődések, hajsza karcok láthatóak. A karosszériaelemek csavarjain megbontás jele látszik. Karosszéria elem védő fólia az autón nem található. A látható karcok polírozással korrigálhatóak. |

- ⚠ **Külső karosszéria elemek**  
Jobb első sárvédő csavarjain megbontás jelei láthatók.

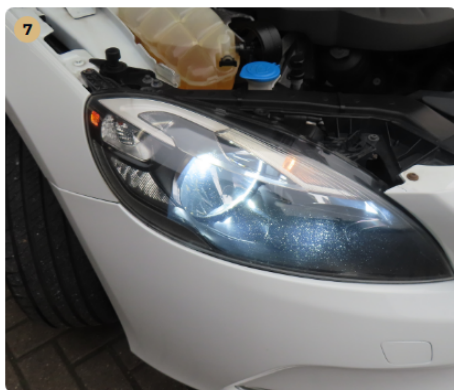
- ✓ **Világítás**  
Az első fényszórók nincsenek bemattulva.

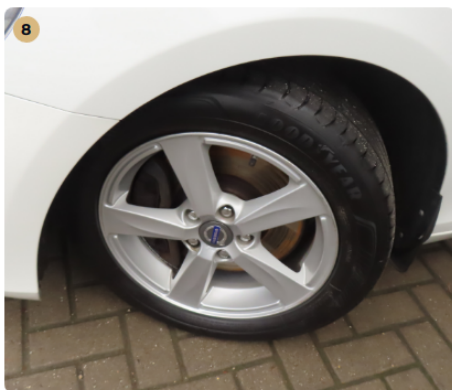
- ✓ **Felnik**  
Könnyűfém felnin patkázás nyomai nem láthatóak.

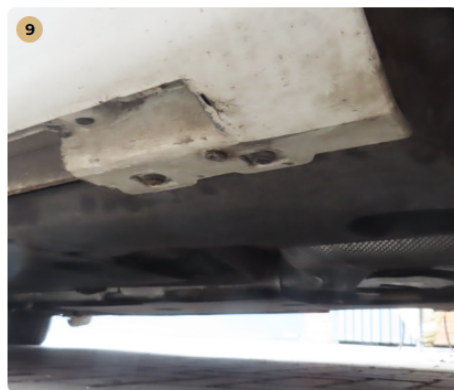
- ✓ **Utascella és gyűrődő zónák**  
A küszöbökön javításra utaló nyomok nem észlelhetők. Alvázon minimális felületi korrózió látható.

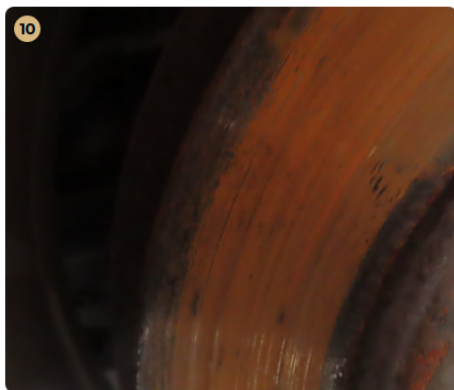
- ✓ **Féktrendszer**  
Féktárcsán állásból adódóan felületi korrózió látható, ami rövid használat után lekopik.

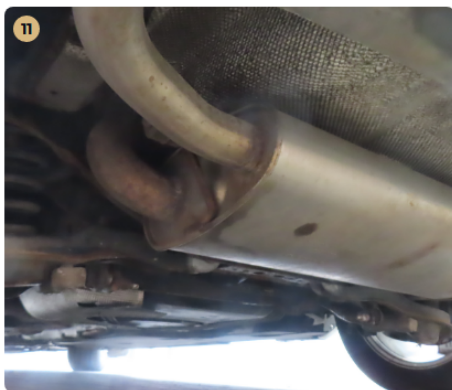
- ✓ **Motor**  
A kipufogórendszer és a dobok állapota megfelelő.

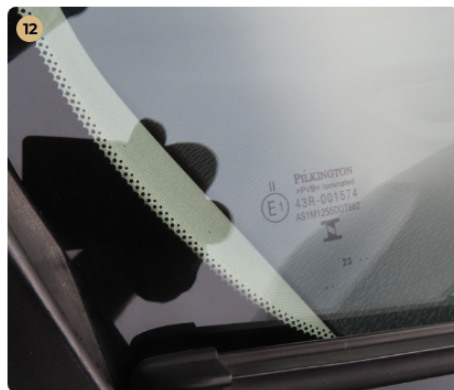
- ✓ **Szélvédők, üvegek**  
Első szélvédő cserélte.

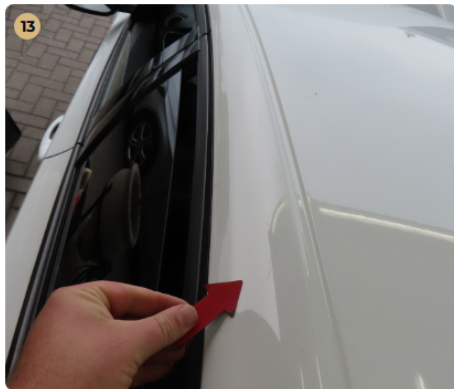
**Külső karosszéria elemek**  
Az autó használatából eredő apró kavicsfelverődések, hajsza karcok láthatóak.

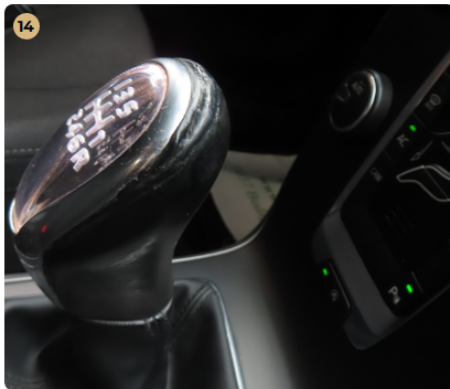
**Kárpitozás és belső burkolatok**  
A váltó gomb kopott.

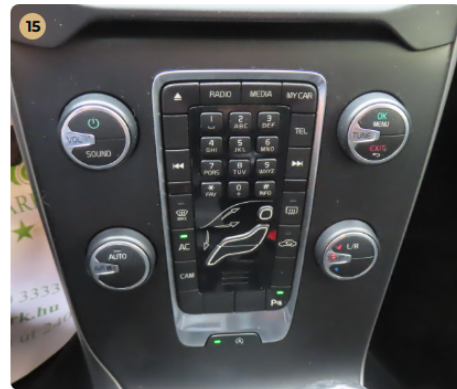
**Elektromos berendezések**  
Gombvilágítások megfelelően működnek.
