## Ford Mondeo Mondeo 2.0 TDCi Business 103 kW

| <b>Alvázzszám:</b> | <b>VF0EXXGBBEFJ53771</b> | <b>Gyártási év:</b> | <b>2014. 05.</b> |

# 360 PONTOS ÁTVIZSGÁLÁS EREDMÉNYE

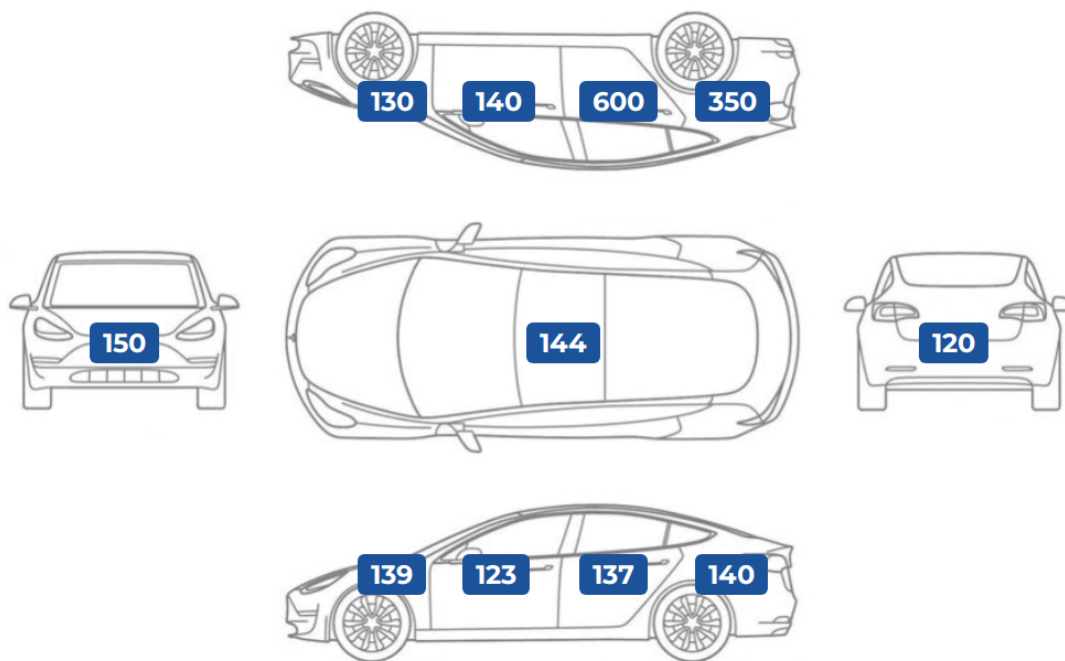
### Karosszéria festékvastagság (mikrométerben)

**Szakvélemény:** Az autón újrafényezett elemek találhatók. A festékvastagság alapján a sérült elemek javítását vélhetően gitteléssel végezték. A fényezett elemek esetében szabad szemmel nem látható az eltérés, szakszerű javítás történt. A műanyag karosszéria elemeken repedés, javítás nyomai nem láthatók. Nem található fóliázás az autón. A mérési eredmények értelmezéséhez fontos tudni, hogy 150 mikronig a festékvastagság általában eredeti fényezésre utal, de bizonyos típusoknál a magasabb, de egységes értékek is ebbe a kategóriába tartoznak.

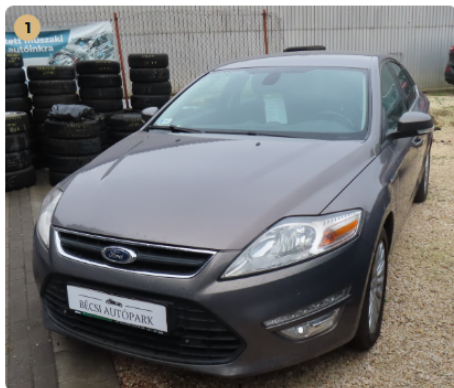
- ✓ **Külső karosszéria elemek**  
A karosszéria elemek közötti hézagok megfelelőek.

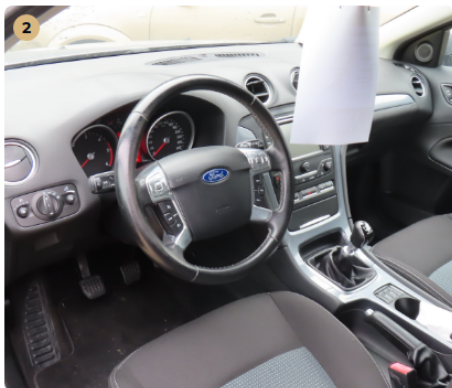
- ✓ **Kárpitozás és belső burkolatok**  
Műszerfal normál állapotú.

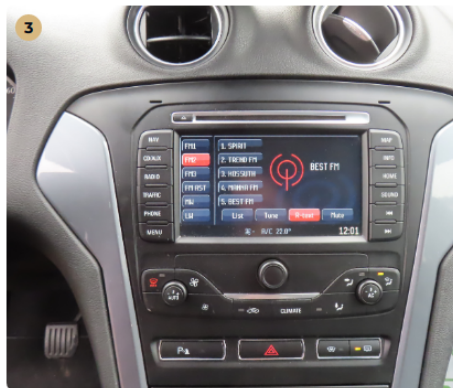
- ✓ **Elektromos berendezések**  
Műszerfalfények megfelelően működnek.

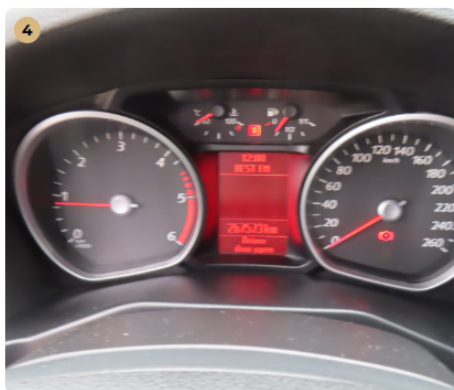
- ✓ **Hibakód kiolvasása**  
Az autó beindítását követően kontrollámpa a műszerfalon nem világít.

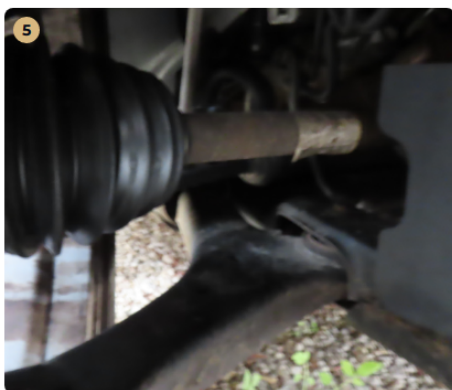
- ✓ **Futómű**  
A féltengelyen zsíros / olajos kicsapódás nem látható.

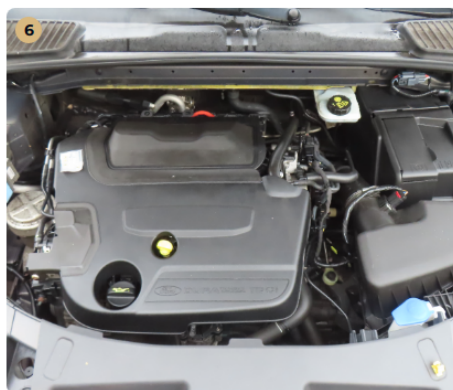
- ✓ **Motor**  
Motortérben olajfolyás nem látható.

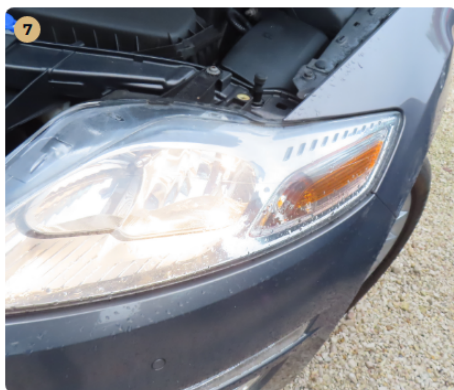
- ✓ **Világítás**  
Az első fényszórók nincsenek bemattulva.

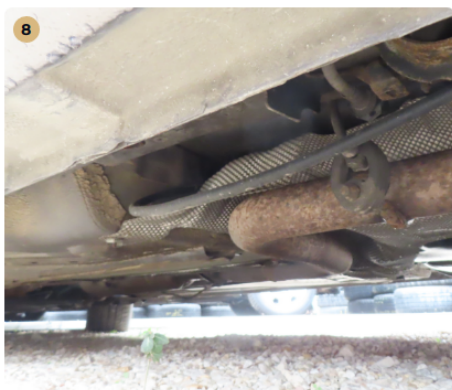
| <b>Utascella és gyűrődő zónák:</b> | Szerkezeti sérülésre utaló nyomok nem láthatóak.. Alvázon felületi korrózió látható. C oszlop volt fényezve. A nyúlványokon külsérelmi nyomok nem találhatóak. A padlólemez burkolatán javításra utaló nyomok nem láthatók. |

- ⚠ **Utascella és gyűrődő zónák**  
Alvázon minimális felületi korrózió van.

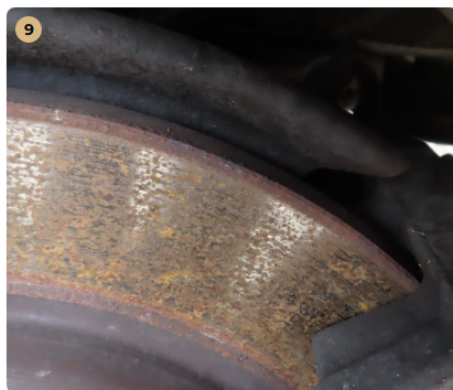
| <b>Fékrendszer:</b> | Korának megfelelő állapotban van.. A féktárcsán kezdődő vállasodás található. Féktárcsán állásból adódóan felületi korrózió látható, ami rövid használat után lekopik. A fékpedál nyomásra megfelelő keménységű. |

- ✓ **Férendszer**  
Féktárcsán állásból adódóan felületi korrózió látható, ami rövid használat után lekopik.

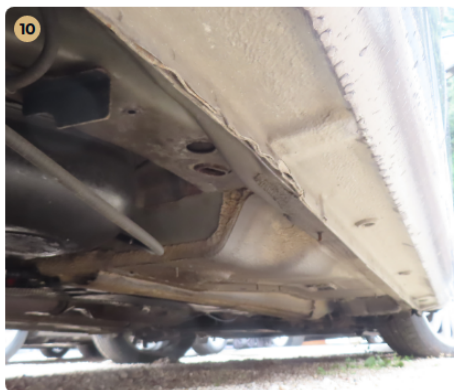
- ✓ **Utascella és gyűrődő zónák**  
A küszöbökön javításra utaló nyomok nem észlelhetők.

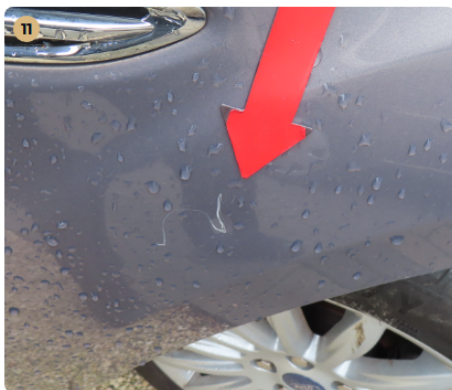
- ⚠ **Külső karosszéria elemek**  
Az autó használatából eredő apró kavicsfelverődések, hajszál karcok láthatóak. Első sárvédők karcosak.

Megjegyzés: a fém alkatrészek fényezésén „fémig áthatolt” esztétikai sérülések javítása a későbbi korrodálódás elkerülése érdekében javasolt. Egyszerű kavicsfelferődések javítása újrafényezés helyett festék boltban kapható ecsetelővel javasolt.

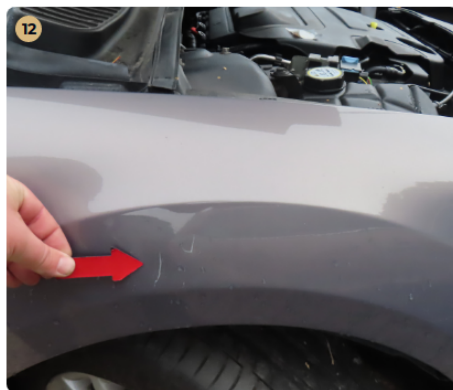
- ⚠ **Külső karosszéria elemek**  
Az autó használatából eredő apró kavicsfelverődések, hajszál karcok láthatóak.

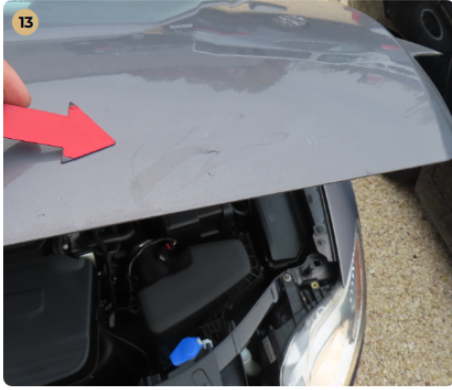
**! Külső karosszéria elemek**  
Az autó használatából eredő apró kavicsfelverődések, hajsza karcok láthatóak. Motorháztető karcos.

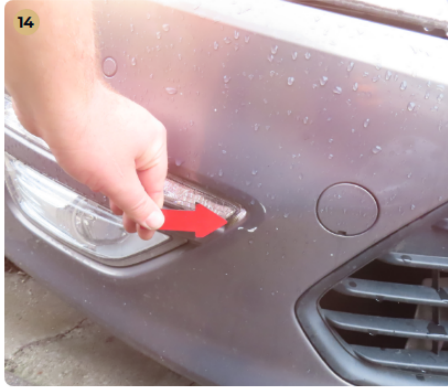
**! Külső karosszéria elemek**  
Az autó használatából eredő apró kavicsfelverődések, hajsza karcok láthatóak.

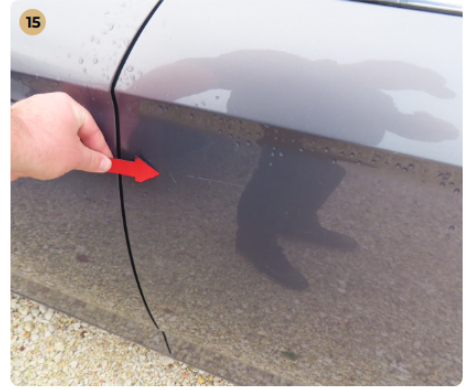
**! Külső karosszéria elemek**  
Az autó használatából eredő apró kavicsfelverődések, hajsza karcok láthatóak.

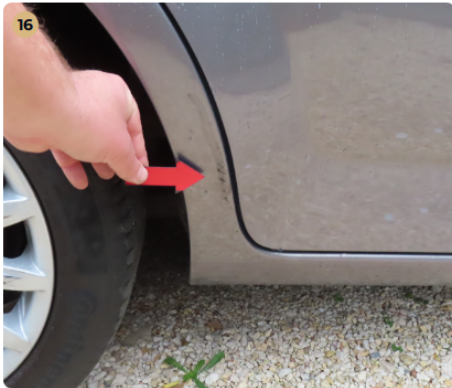
**! Külső karosszéria elemek**  
Az autó használatából eredő apró kavicsfelverődések, hajsza karcok láthatóak.

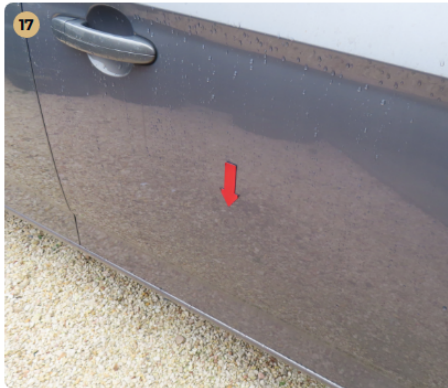
**! Külső karosszéria elemek**  
Az autó használatából eredő apró kavicsfelverődések, hajsza karcok láthatóak.

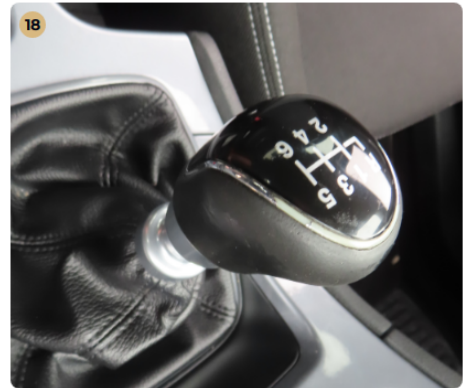
**! Kárpitozás és belső burkolatok**  
A váltó gomb kopott.

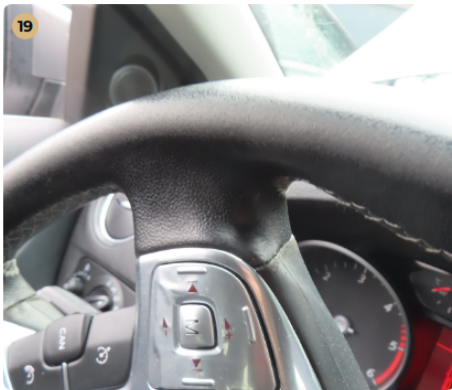
**! Kárpitozás és belső burkolatok**  
A kormánykerék kopott.

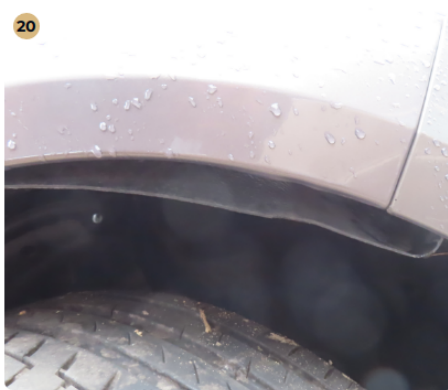
| <b>Futómű:</b> | Korának megfelelő állapotban van.. Szélső rúdfejen kopást, sérülést nem találtam. A féltengelyen zsíros / olajos kicsapódás nem látható. A lengéscsillapítón olajfolyás nem észlelhető. Jobb első doblemez lóg. |

**! Külső karosszéria elemek**  
Jobb oldali doblemez lóg.

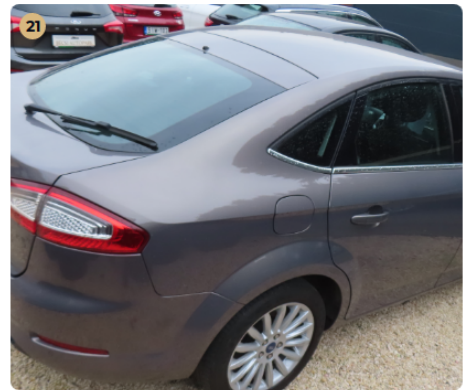
**✓ Szélvédők, üvegek**  
Hátsó szélvédőn látható sérülés nincs.

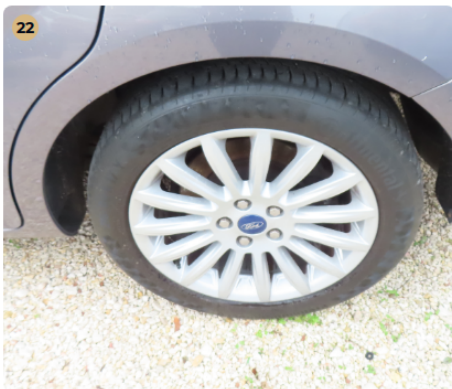
**✓ Felnik**  
Könnyűfém felni gyári.
