Mazda Mazda 3 Egyéb 110 kW

Évjárat 2016. 02.	Teljesítmény 110 kW (150LE)	Kilométeróra állás 169 520 km	Üzemanyag Dízel	Sebességváltó Manuális / kézi
-----------------------------	---------------------------------------	---	---------------------------	---

Alvázsám: JMZBM622611320032	Gyártási év: 2016. 02.
Első forgalomba helyezés: -	Műszaki érvényesség: 2027. 07.
Szín: Sötétszürke	Gyári kulcsok: 2 db

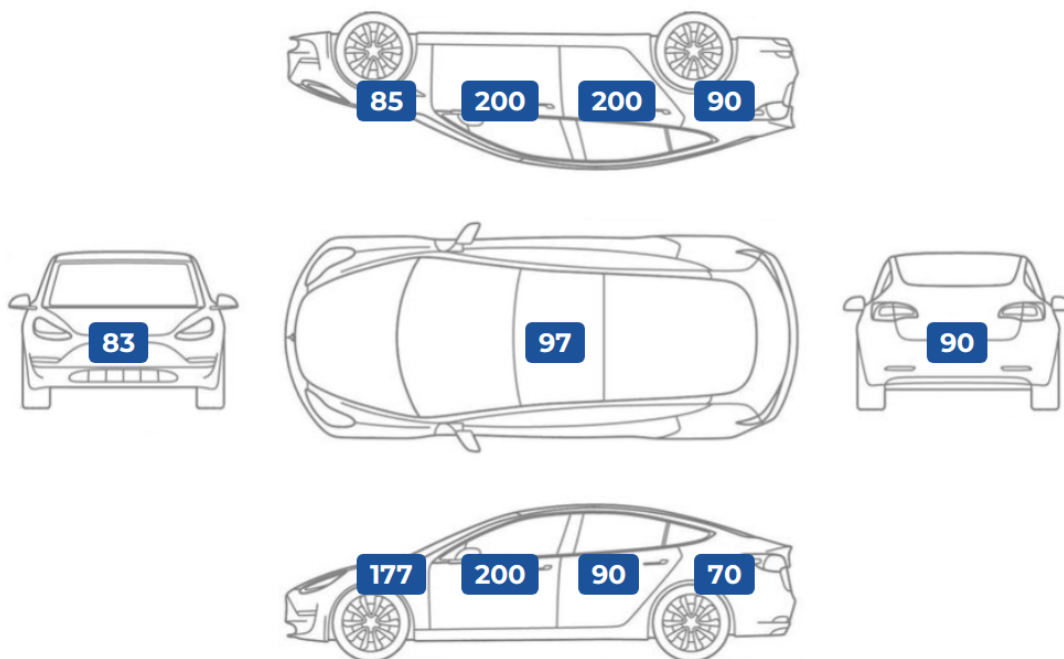
Karosszéria festékvastagság (mikrométerben)

Szakvélemény: A gépjármű karosszériáján az elemek egy része gyári fényezésű, ám bizonyos elemeken újrafényezés nyomai találhatóak. A festékvastagság minimális eltérése a gyári értéktől arra utal, hogy a fényezési hibákat gittelés nélkül javították, azaz elemsérülés vélhetően nem történt, és csak karcot, vagy apró fénysérülést javítottak az autón. A fényezett elemek esetében szabad szemmel nem látható az eltérés, szakszerű javítás történt. A műanyag karosszéria elemeken repedés, javítás nyomai nem láthatók. Nem található fóliázás az autón. A jármű karosszériáján használatból eredő fénysérülések és karcok vannak. A mérési eredmények értelmezéséhez fontos tudni, hogy 150 mikronig a festékvastagság általában eredeti fényezésre utal, de bizonyos típusoknál a magasabb, de egységes értékek is ebbe a kategóriába tartoznak.

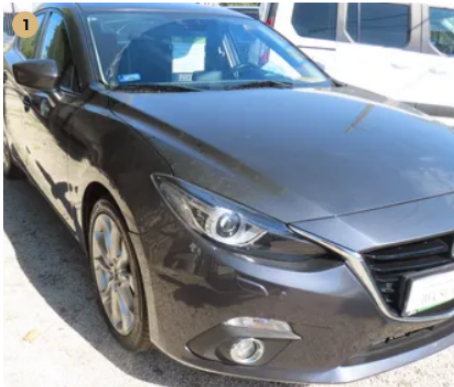
✓ Külső karosszéria elemek
A karosszéria elemek közötti hézagok megfelelőek.

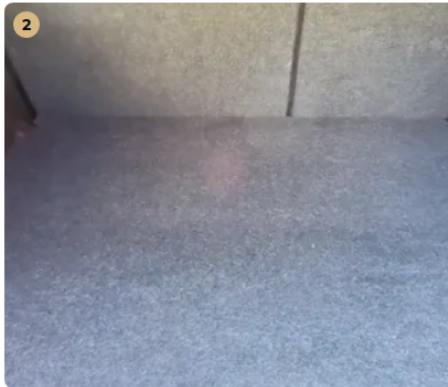
✓ Kárpitozás és belső burkolatok
Csomagtartó normál állapotú.

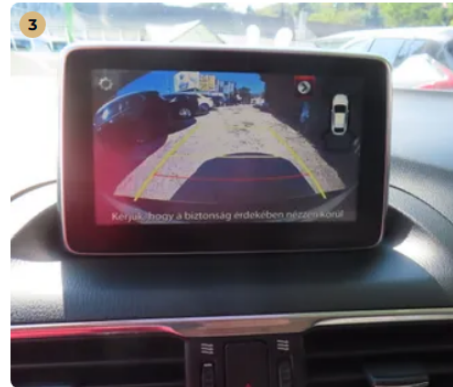
✓ Elektromos berendezések
Műszerfalenyek megfelelően működnek.

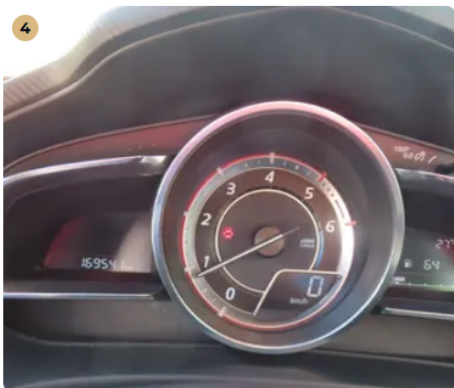
✓ Hibakód kiolvasása
Számítógépes kiolvasás során nem találtam hibát.

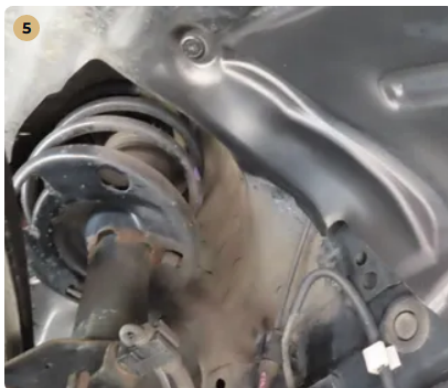
✓ Futómű
A lengéscillapítón olajfolyás nem észlelhető.

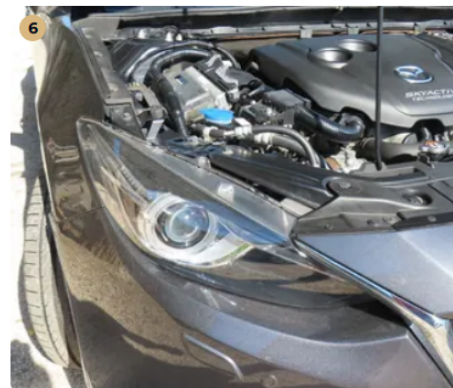
✓ Világítás
Az első fényszórók nincsenek bemattulva.

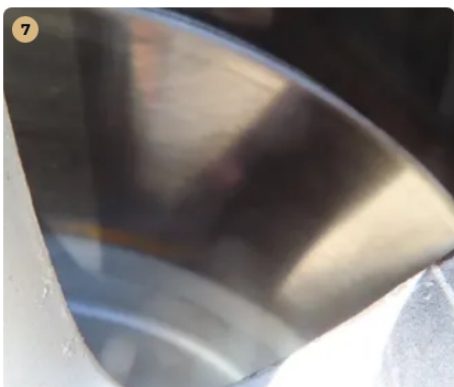
✓ Fékrendszer
A féktárcsa megfelelő állapotban van.

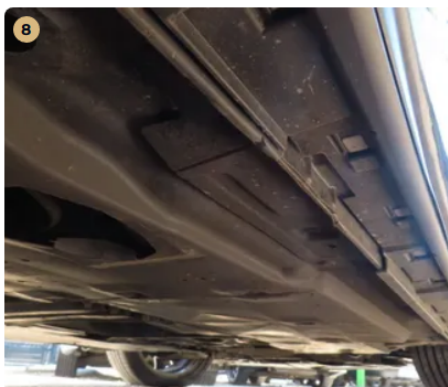
✓ Utascella és gyűrődő zónák
A küszöbökön javításra utaló nyomok nem észlelhetők.

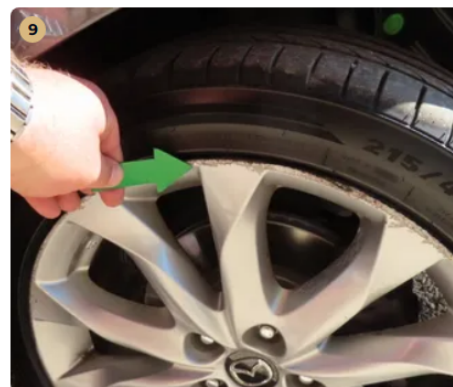
! Felnik
Könnyűfém felin patkázás nyomai láthatóak.

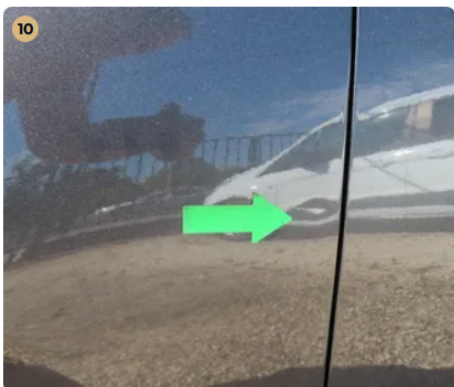
! Külső karosszéria elemek
Az autó használatából eredő apró kavicsfelverődések, hajsza karcok láthatóak.

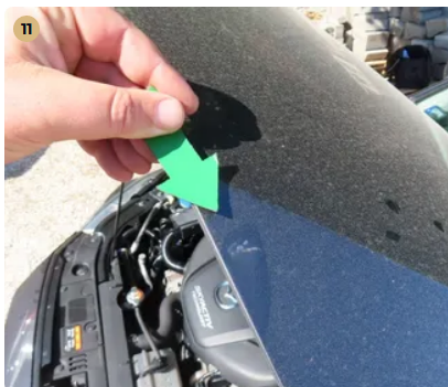
! Külső karosszéria elemek
Az autó használatából eredő apró kavicsfelverődések, hajsza karcok láthatóak. Motorháztetőn kavics sérülés van.

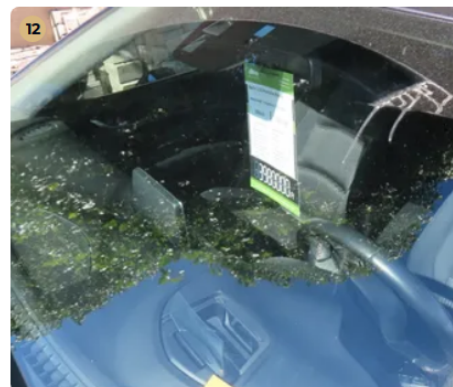
! Szélvédők, üvegek
Az első szélvédőn látható sérülés van.

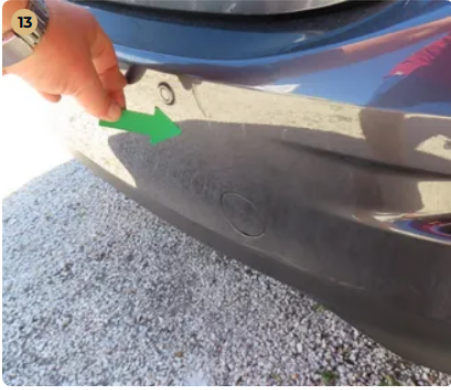
⚠ Külső karosszéria elemek
Az autó használatából eredő apró kavicsfelverődések, hajszál karcok láthatóak. Hátsó vészháritó horpadt, fény sérült.

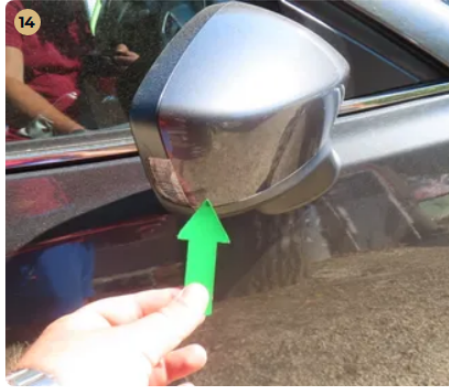
⚠ Külső karosszéria elemek
Visszapillantó tükör horzsolt.

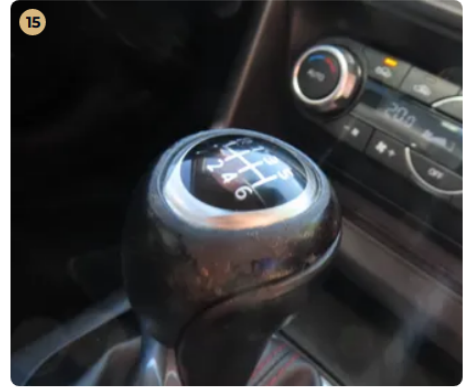
⚠ Kárpitozás és belső burkolatok
A váltó gomb kopott.

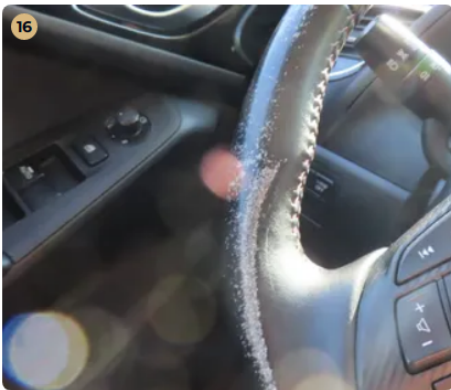
⚠ Kárpitozás és belső burkolatok
A kormánykerék kopott.

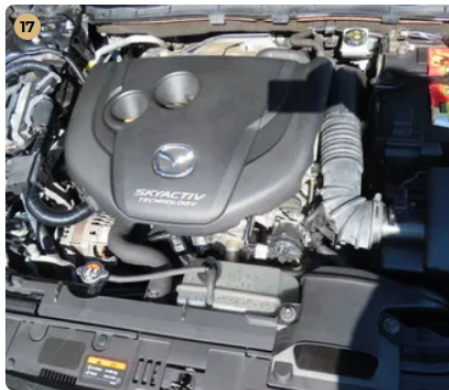
✓ Motor
A hűtőfolyadék szintje megfelelő.
