Opel Zafira Tourer Zafira Tourer 1.4 T Edition 88 kW

Évjárat 2012. 09.	Teljesítmény 88 kW (120LE)	Kilométeróra állás 248 779 km	Üzemanyag Benzin	Sebességváltó Manuális / kézi
-----------------------------	--------------------------------------	---	----------------------------	---

Alvázsám: W0LPD9EU6C2114532	Gyártási év: 2012. 09.
Első forgalomba helyezés: -	Műszaki érvényesség: 2027. 01.
Szín: Fehér	Gyári kulcsok: 2 db

ÁLLAPOTFELMÉRÉS ÖSSZEFOGLALÁSA

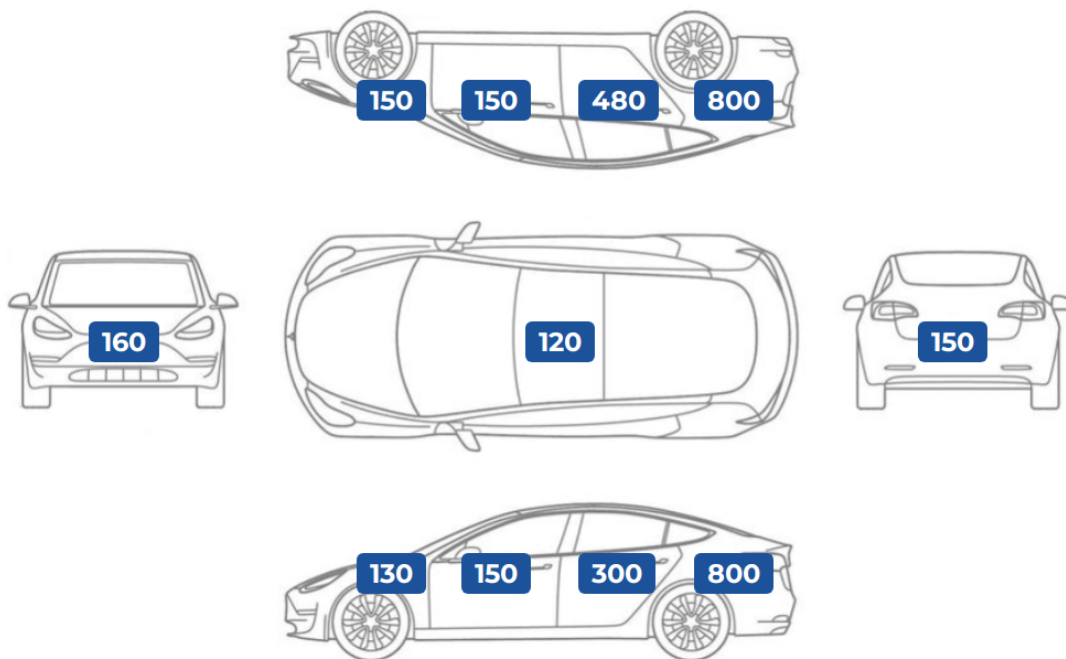
Karosszéria festékvastagság (mikrométerben)

Szakvélemény: Az autón újrafényezett elemek találhatóak. A festékvastagság mérése során a típusnak megfelelő gyári értéktől magasabb értéket mértem, amiből arra következtetek, hogy a szakszerű javításhoz vélhetően gittelést is alkalmaztak. A fényezett elemek esetében szabad szemmel nem látható az eltérés, szakszerű javítás történt. A műanyag karosszéria elemeken repedés, javítás nyomai nem láthatók. Nem található fóliázás az autón. A jármű két hátsó sárvédőjét korábban szakszerűen gitteléssel javították. A mérési eredmények értelmezéséhez fontos tudni, hogy 150 mikronig a festékvastagság általában eredeti fényezésre utal, de bizonyos típusoknál a magasabb, de egységes értékek is ebbe a kategóriába tartoznak.

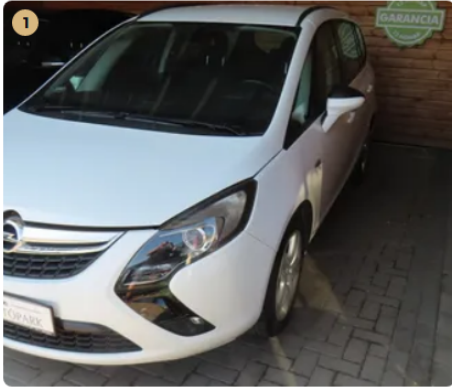
1 Külső karosszéria elemek
Az autó használatából eredő apró kavicsfelverődések, hajszal karcok láthatóak. A járművön körbe használatból adódó horzsolások, karcok és fény sérülések vannak.

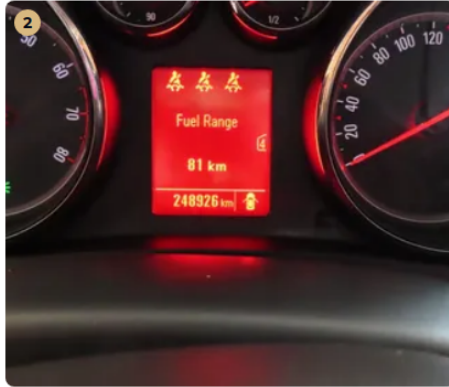
2 Hibakód kiolvasása
Az autó beindítását követően kontrollámpa a műszerfalon nem világít.

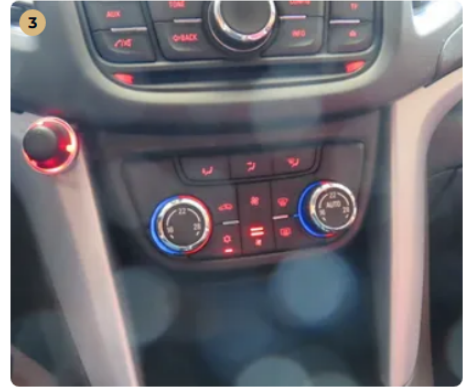
3 Elektromos berendezések
Műszerfalfények megfelelően működnek.

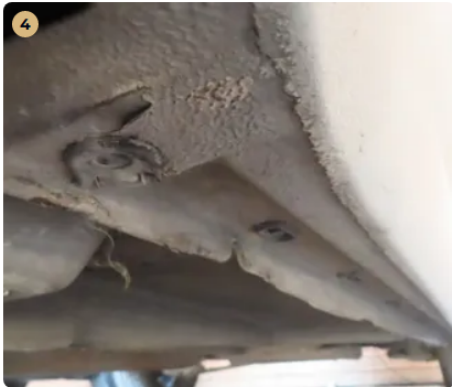
4 Utascella és gyűrődő zónák
A küszöbökön javításra utaló nyomok nem észlelhetők.

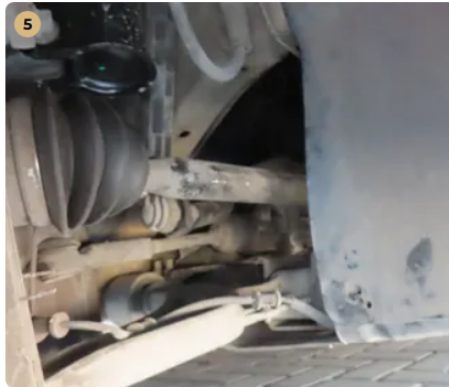
5 Futómű
A féltengelyen zsíros / olajos kicsapódás nem látható.

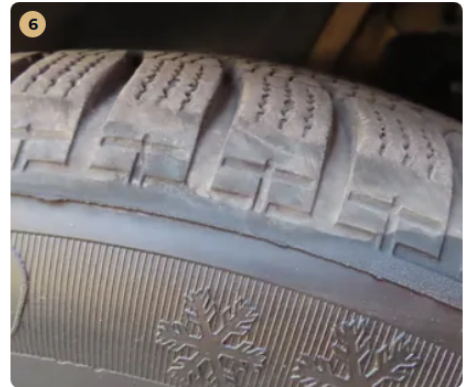
6 Gumiabroncsok
A gumiabroncsok odalfala nem repedezett.

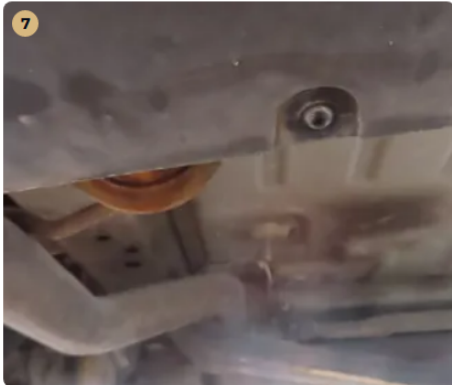
7 Motor
A kipufogórendszer és a dobok állapota megfelelő.

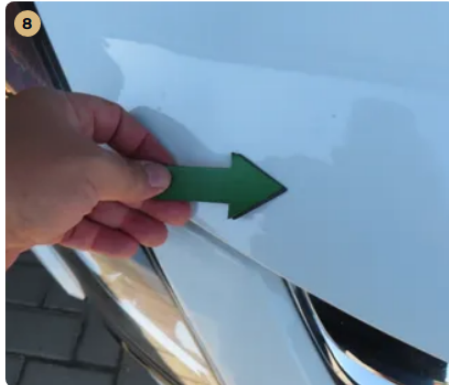
8 Külső karosszéria elemek
Az autó használatából eredő apró kavicsfelverődések, hajszal karcok láthatóak. Motorháztető és első vészháritó kavics sérült.

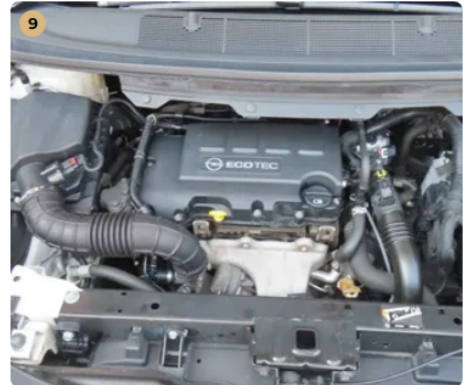
9 Motor
Motortérben olajfolyás nem látható.

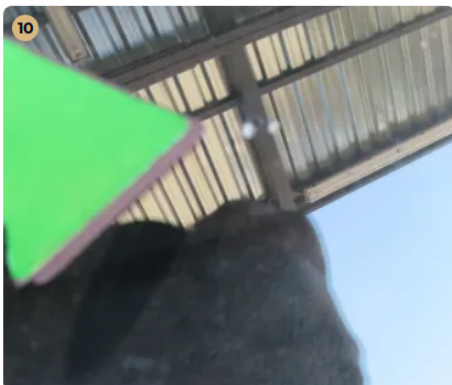
10 Szélvédők, üvegek
Az első szélvédőn látható sérülés van. Első szélvédő be van repedve.

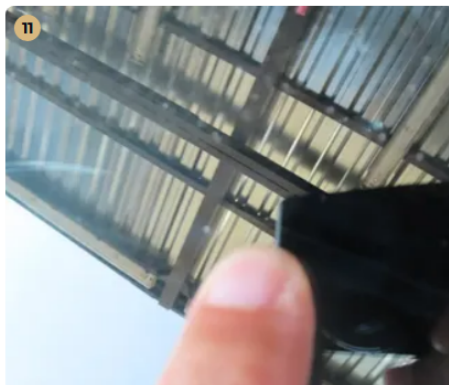
11 Szélvédők, üvegek
Első szélvédő kavics sérült, cserére javasolt.

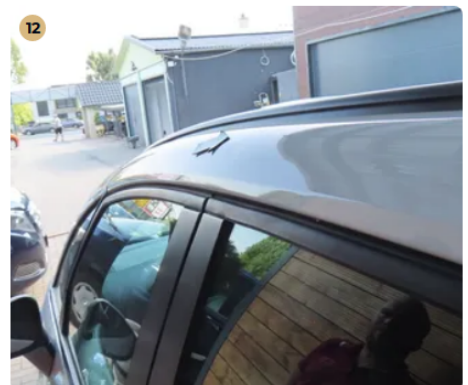
12 Külső karosszéria elemek
Mindkét oldali kereten apró horpadások vannak.

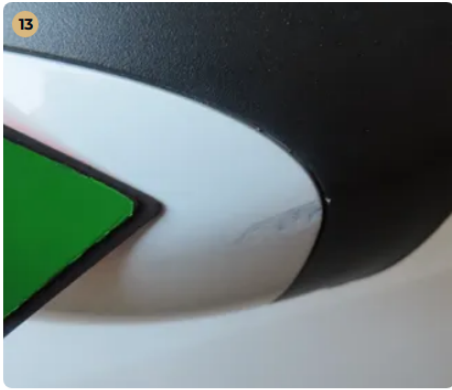
! Külső karosszéria elemek
Visszapillantó tükör burkolatok horzsoltak.

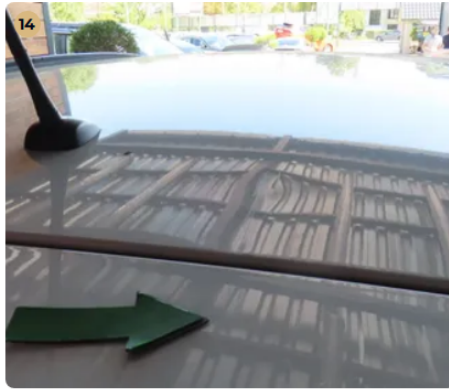
! Külső karosszéria elemek
Tetőn több horzsolás, horpadás látható.

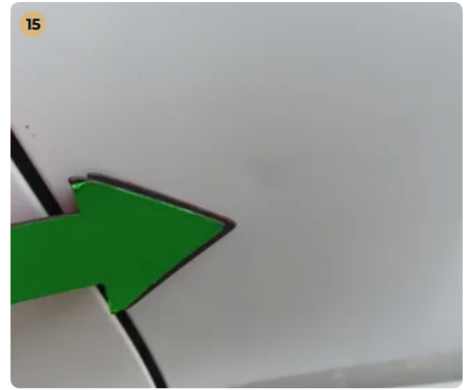
! Külső karosszéria elemek
Az autó használatából eredő apró kavicsfelverődések, hajsza karcok láthatóak. Jobb hátsó ajtón horpadás van.

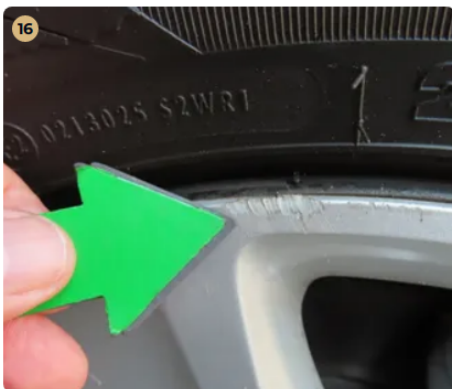
! Felnik
Disztárcsa karcos.

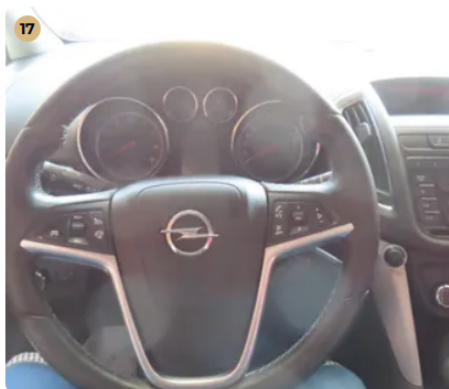
! Kárpitozás és belső burkolatok
A kormánykerék kopott. Váltógomb és kézifék kar kopott

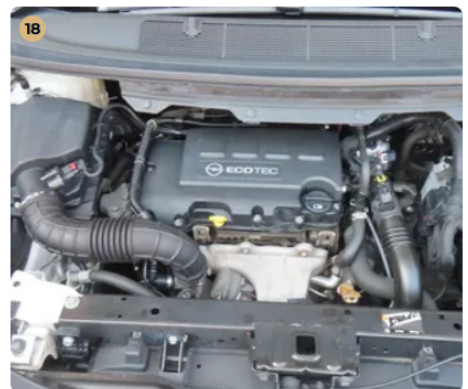
✓ Fékrendszer
A fékfolyadék színe megfelelő.
