## BMW 116 Egyéb 85 kW

| <b>Alvázsám:</b> | <b>WBA1V710005A59193</b> | <b>Gyártási év:</b> | <b>2015. 07.</b> |

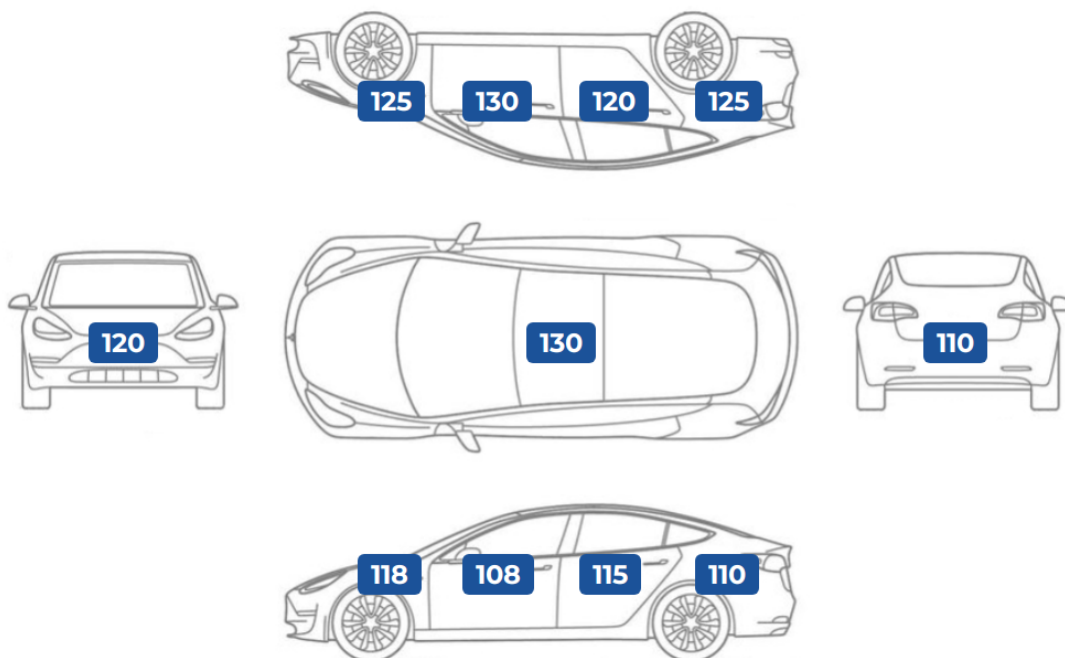
**Szakvélemény:** A gépjármű karosszériáján külső beavatkozás / újrafényezés nyomai nem láthatók. A műanyag karosszéria elemeken repedés, javítás nyomai nem láthatók. Nem található fóliázás az autón. A mérési eredmények értelmezéséhez fontos tudni, hogy 150 mikronig a festékvastagság általában eredeti fényezésre utal, de bizonyos típusoknál a magasabb, de egységes értékek is ebbe a kategóriába tartoznak.

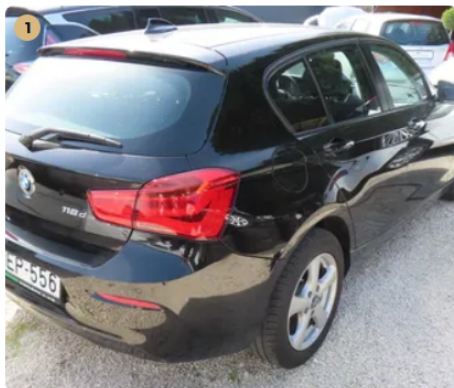
- ✓ **Külső karosszéria elemek**  
A karosszéria elemek közötti hézagok megfelelőek.

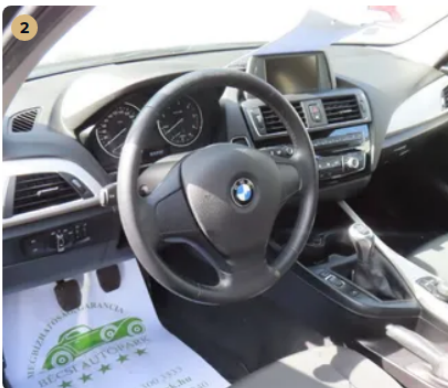
- ✓ **Kárpitozás és belső burkolatok**  
Műszerfal normál állapotú.

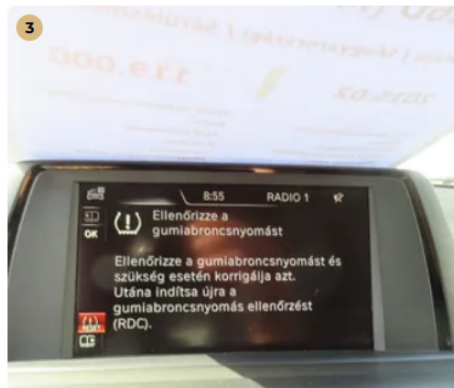
| <b>Hibakód kiolvasás:</b> | A hibakód kiolvasás az elvárt eredményeket hozta.. Gumi nyomás érzékelő, alacsony guminyomást jelez. |

- ⚠ **Hibakód kiolvasása**  
Guminyomások nem megfelelőek.

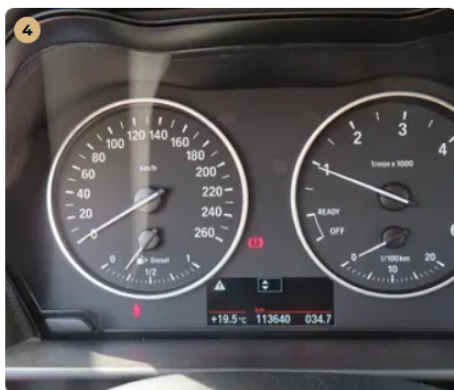
- ✓ **Elektromos berendezések**  
Műszerfalfények megfelelően működnek.

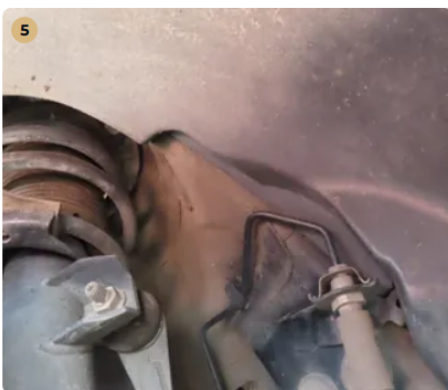
- ✓ **Futómű**  
A lengéscsillapítón olajfolyás nem észlelhető.

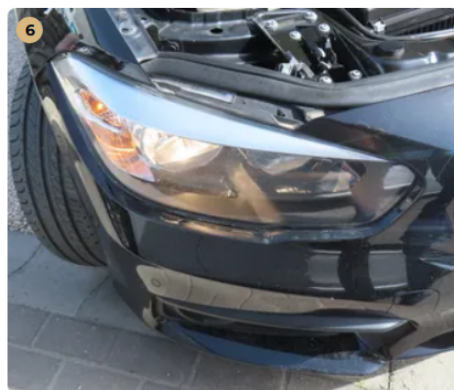
- ✓ **Világítás**  
Az első fényszórók nincsenek bemattulva.

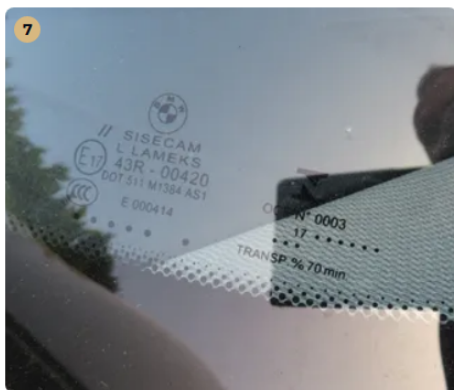
- ✓ **Szélvédők, üvegek**  
Az első szélvédőn látható sérülés nincs.

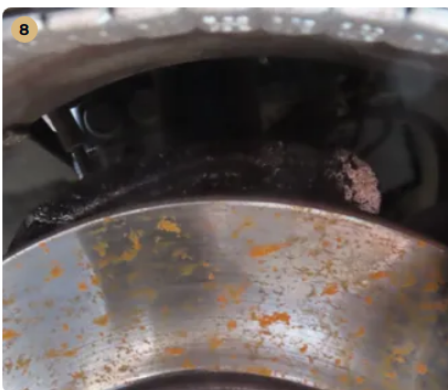
| <b>Fékrendszer:</b> | Korának megfelelő állapotban van.. A fékolaj szintje megfelelő. Féktárcsán állásból adódóan felületi korrózió látható, ami rövid használat után lekopik. A fékfolyadék színe megfelelő. |

- ✓ **Férendszer**  
A féktárcsa megfelelő állapotban van.

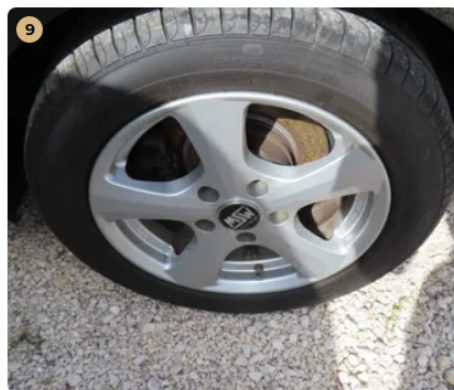
**Szakvélemény:** A gumiabroncs mintázata és profilmélysége megfelelő, de kora miatt (DOT szám) cseréje javasolt.

- ⚠ **Gumiabroncsok**  
DOT szám alapján régiek.

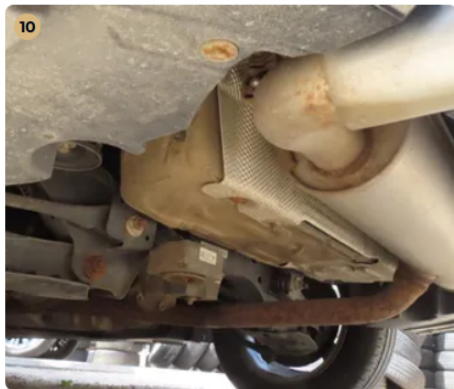
- ✓ **Motor**  
A kipufogórendszer és a dobok állapota megfelelő.

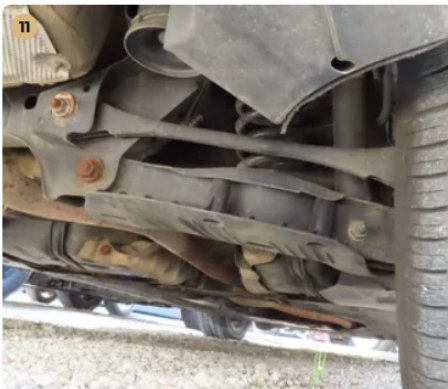
- ✓ **Utascella és gyűrődő zónák**  
A padlólemez burkolatán javításra utaló nyomok nem láthatók. Az alvázon felületi korrózió látható.

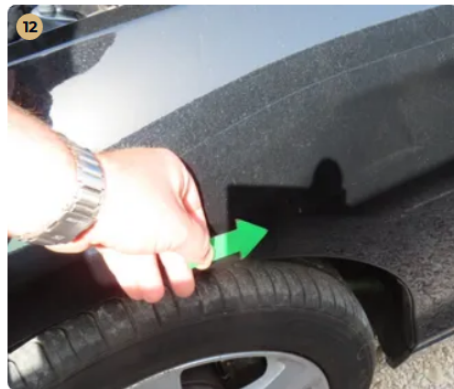
- ⚠ **Külső karosszéria elemek**  
Az autó használatából eredő apró kavicsfelverődések, hajsza karcok láthatóak. Jobb hátsó sárvédőn fénysérülés van.

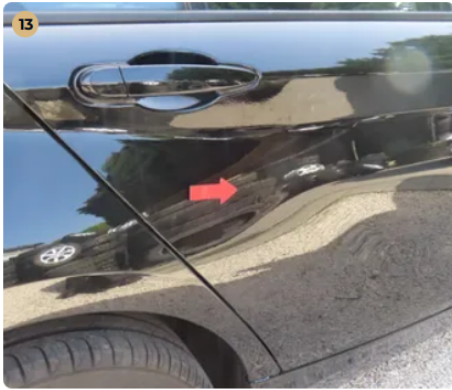
**Külső karosszéria elemek**  
Az autó használatából eredő apró kavicsfelverődések, hajszaí karcok láthatóak. Jobb hátsó ajtón horpadás látható.

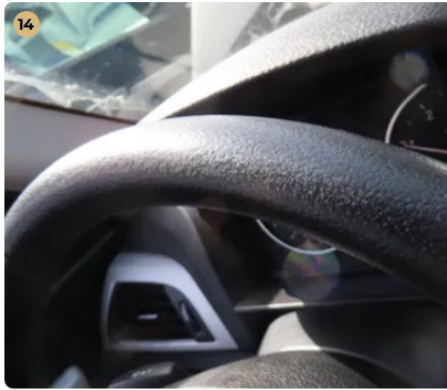
**Kárpitozás és belső burkolatok**  
A kormánykerék kopott.

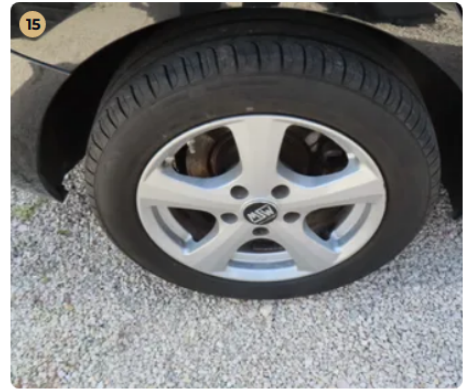
**Felnik**  
Könnyűfém felnin patkázás nyomai nem láthatóak.
