## Mercedes-Benz C 200 C 200 T d 1.6 9G-TRONIC 118 kW

# ÁLLAPOTFELMÉRÉS ÖSSZEFOGLALÁSA

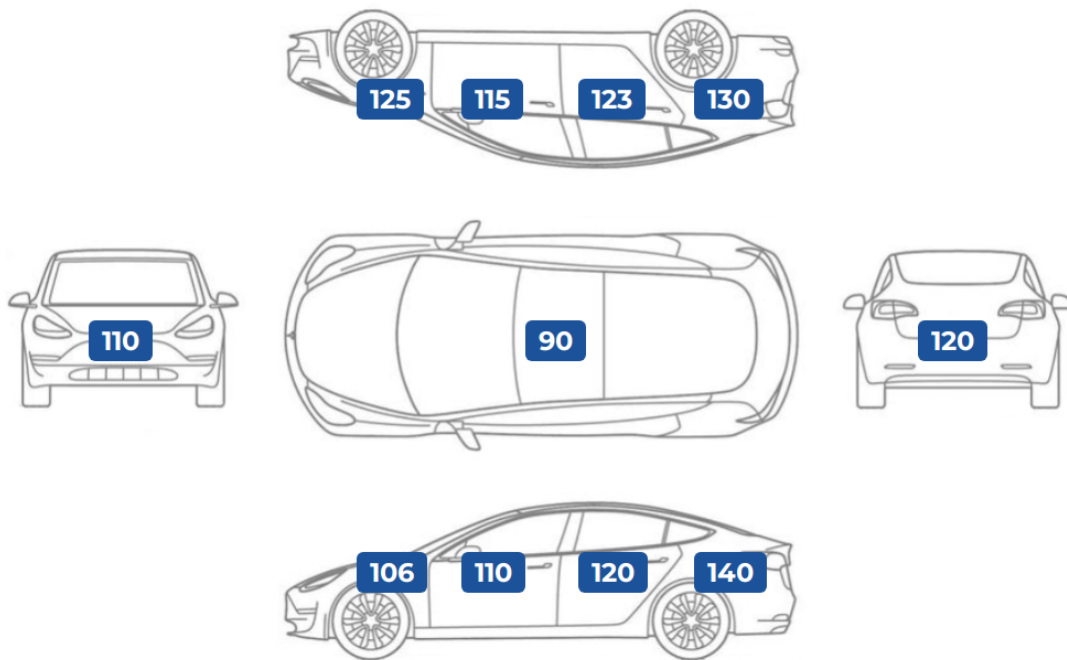
### Karosszéria festékvastagság (mikrométerben)

**Szakvélemény:** A gépjármű karosszériáján külső beavatkozás / újrafényezés nyomai nem láthatók. A műanyag karosszéria elemeken a hézagok megfelelők (gyáriak vagy szakszerűen javítottak). Nem található fóliázás az autón. A mérési eredmények értelmezéséhez fontos tudni, hogy 150 mikronig a festékvastagság általában eredeti fényezésre utal, de bizonyos típusoknál a magasabb, de egységes értékek is ebbe a kategóriába tartoznak.

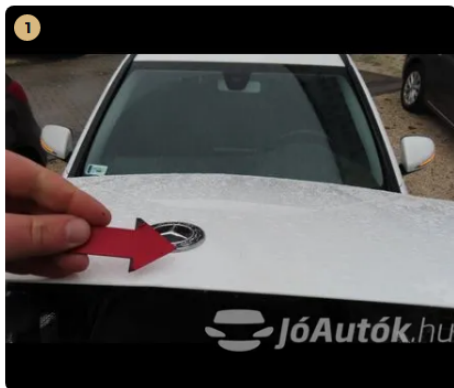
**1 Külső karosszéria elemek**  
Az autó használatából eredő apró kavicsfelverődések, hajsza karcok láthatóak. Az első vészárítón és a motorháztetőn kavics sérülések láthatók.

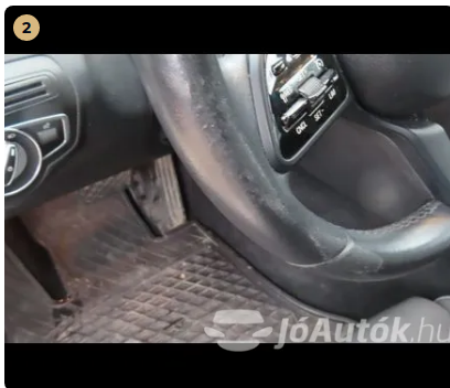
**2 Kárpitozás és belső burkolatok**  
A kormánykerék kopott.

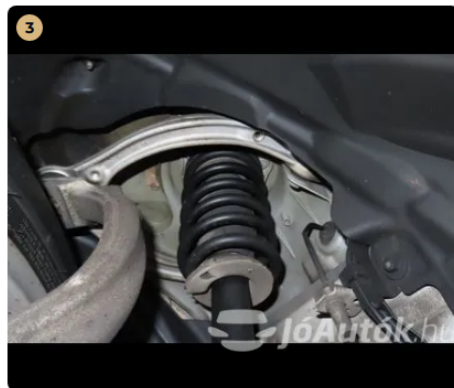
**3 Futómű**  
A lengéscsillapítón olajfolyás nem észlelhető.

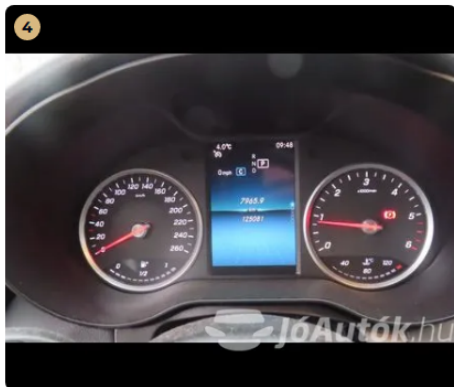
**4 Hibakód kiolvasása**  
Számítógépes kiolvasás során nem találtam hibát.

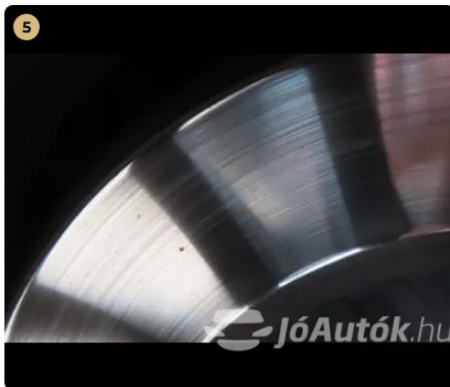
**5 Fékrendszer**  
A féktárcsa megfelelő állapotban van.

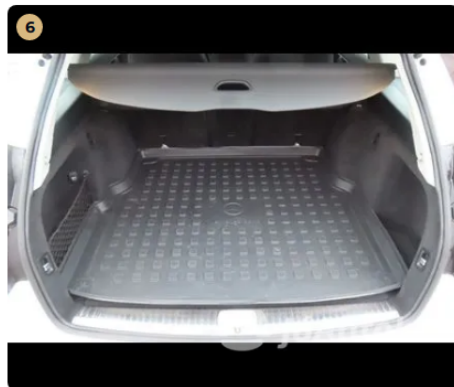
**6 Kárpitozás és belső burkolatok**  
Csomagtartó normál állapotú.

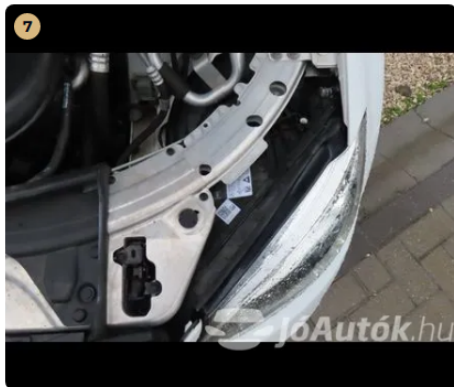
**7 Utascella és gyűrődő zónák**  
A nyúlványokon javításra utaló nyomok nem észlelhetőek.

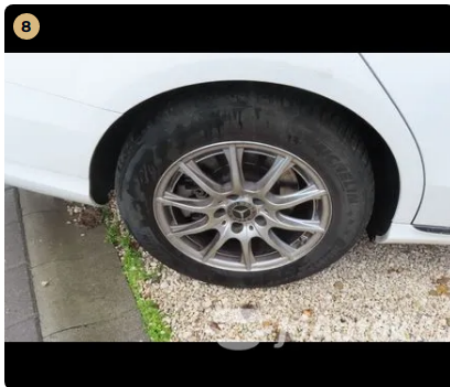
**8 Felnik**  
Könnyűfém felnin patkázás nyomai nem láthatóak.

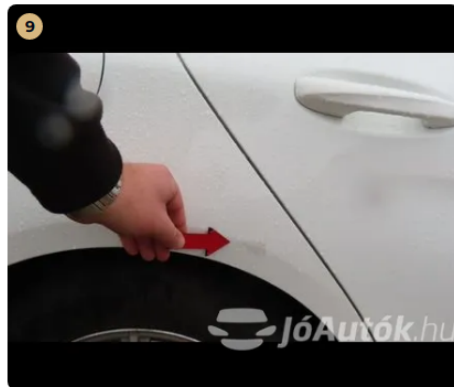
**9 Külső karosszéria elemek**  
Az autó használatából eredő apró kavicsfelverődések, hajsza karcok láthatóak. jobb hátsó sárvédőn fénysérülés látható.

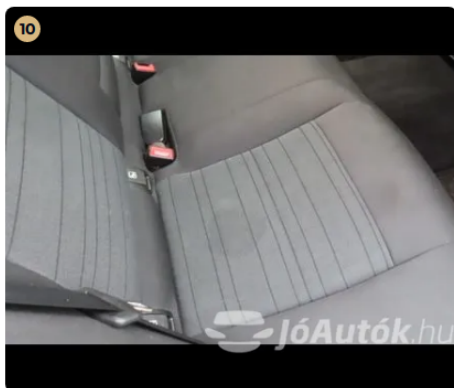
**10 Kárpitozás és belső burkolatok**  
Az ülések enyhén szennyezettek.

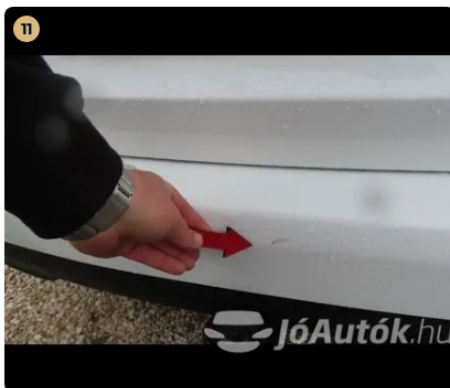
**11 Külső karosszéria elemek**  
Hátsó vészárító enyhén karcos.

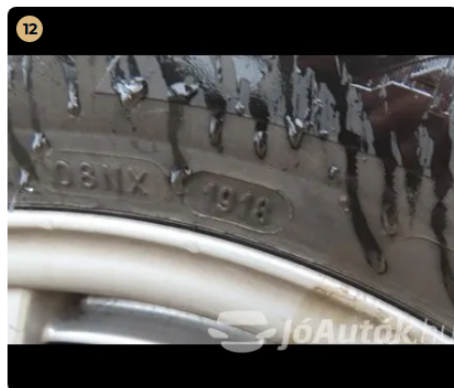
**12 Gumiabroncsok**  
A gumiabroncsok odalfala nem repedezett.

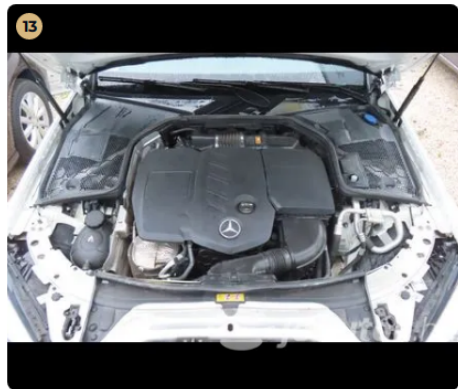
✓ **Motor**  
Motortérben olajfolyás nem látható.

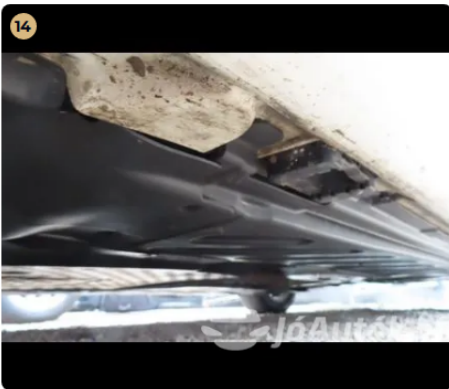
✓ **Utascella és gyűrődő zónák**  
A küszöbökön javításra utaló nyomok nem észlelhetők.
