## Audi A5 A5 Cabrio 2.0 TFSI Basis 140 kW

# 360 PONTOS ÁTVIZSGÁLÁS EREDMÉNYE

# ÁLLAPOTFELMÉRÉS ÖSSZEFOGLALÁSA

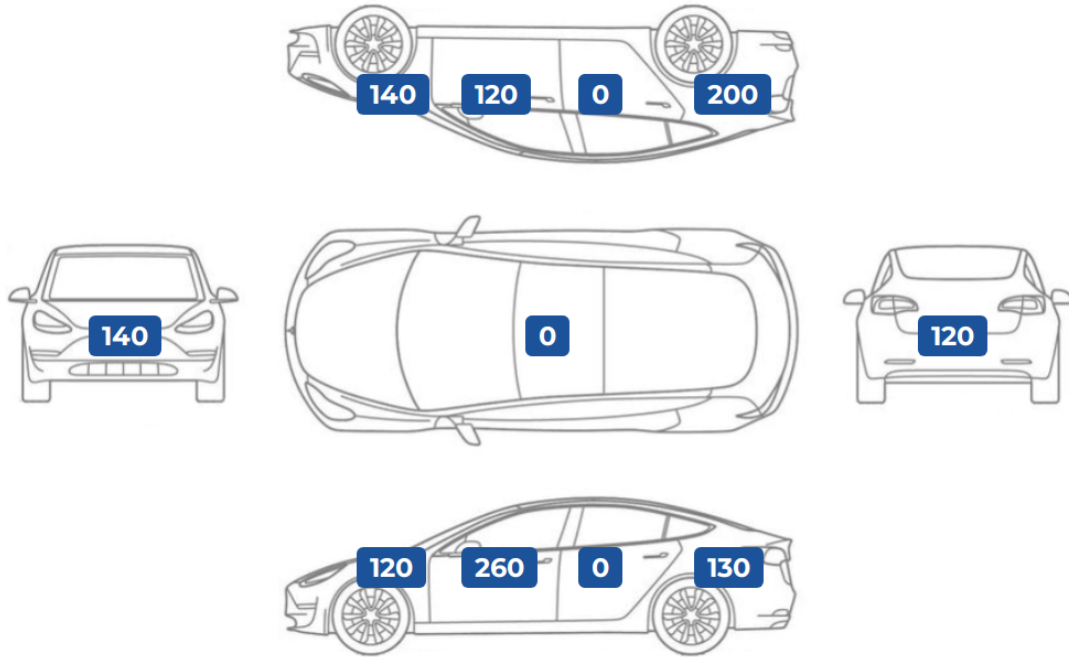
**Szakvélemény:** Az autón újrafényezett elemek találhatóak. A festékvastagság alapján a sérült elemek javítását vélhetően gittelés nélkül végezték. A fényezett karosszéria elem felülete szép egyenletes, nem látható rajta festék megfolyás. A műanyag karosszéria elemeken repedés, javítás nyomai nem láthatók. Nem található fóliázás az autón. A mérési eredmények értelmezéséhez fontos tudni, hogy 150 mikronig a festékvastagság általában eredeti fényezésre utal, de bizonyos típusoknál a magasabb, de egységes értékek is ebbe a kategóriába tartoznak.

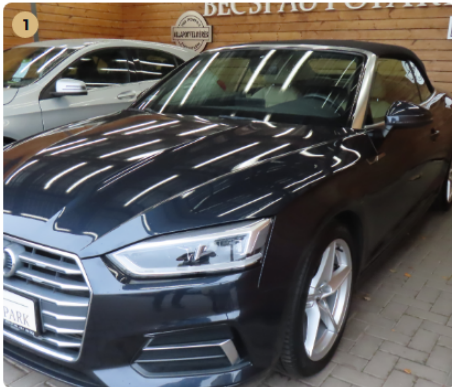
- ✓ **Külső karosszéria elemek**  
A karosszéria elemek közötti hézagok megfelelőek.

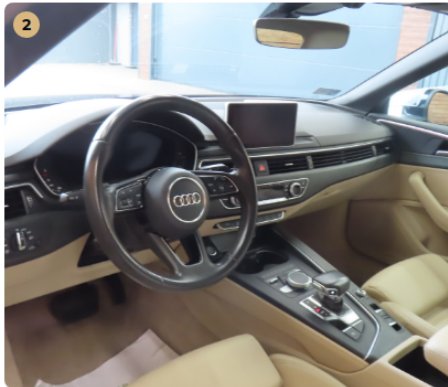
- ✓ **Kárpitozás és belső burkolatok**  
Műszerfal normál állapotú.

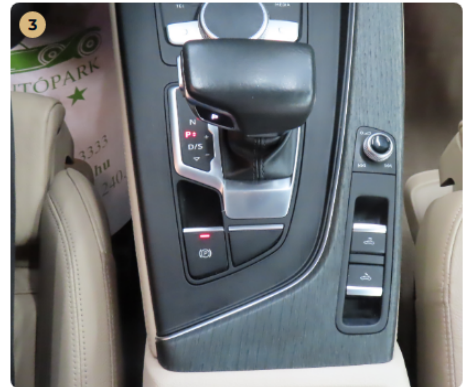
- ✓ **Elektromos berendezések**  
Gombvilágítások megfelelően működnek.

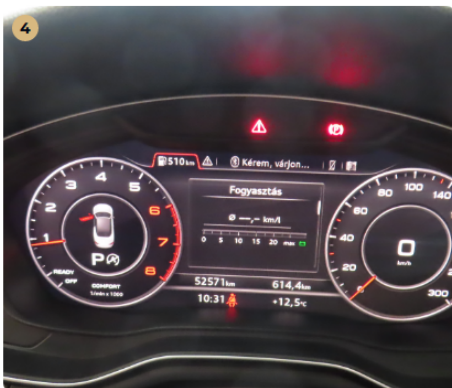
- ✓ **Hibakód kiolvasása**  
Számítógépes kiolvasás során nem találtam hibát.

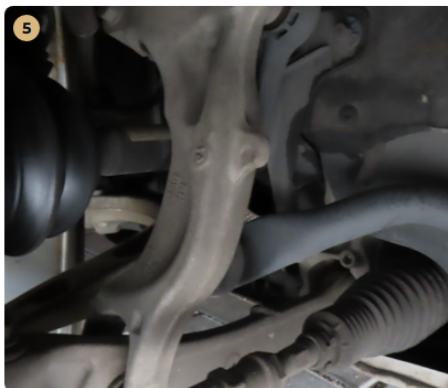
- ✓ **Futómű**  
A féltengelyen zsíros / olajos kicsapódás nem látható.

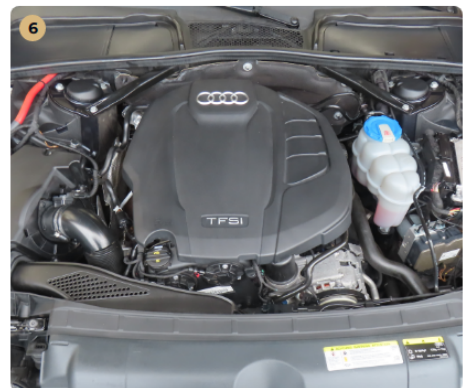
- ✓ **Motor**  
Motortérben olajfolyás nem látható.

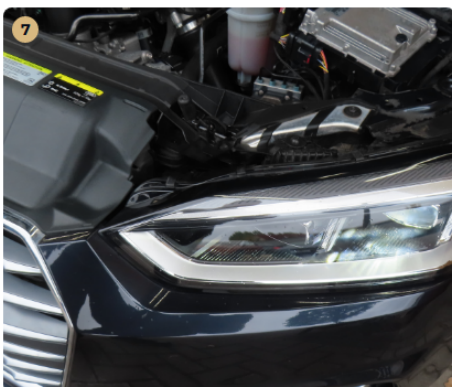
- ✓ **Világítás**  
Az első fényszórók nincsenek bemattulva.

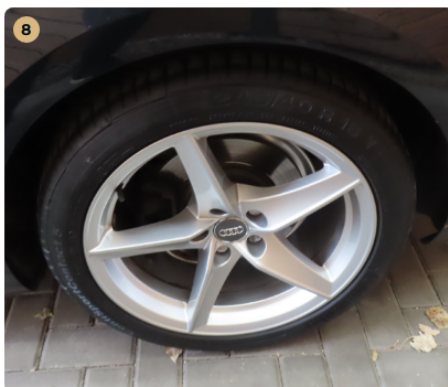
- ✓ **Felnik**  
Könnyűfém felni gyári.

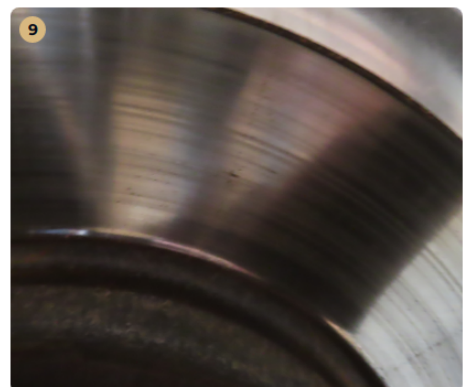
- ⚠ **Fékkrendszer**  
A féktárcsán kezdődő vállasodás található.

Kitekert kormányzott kerekek mellett ellenőriztük a fékcsövek, fékkábelek, féknyereg állapotát, illetve a féktárcsabelső oldalát Féktárcsa esetében a felületi korrózió általában csak a használat hiányát jelzi, de a vállas, illetve barázdált féktárcsa tényleges rendellenesség

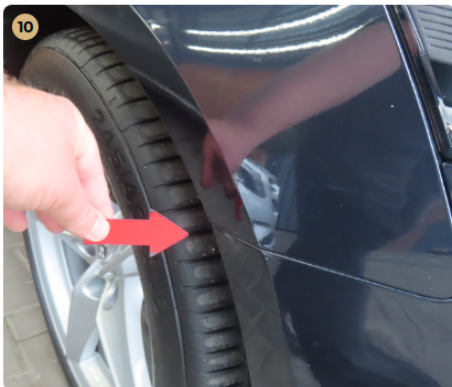
- ⚠ **Külső karosszéria elemek**  
Az autó használatából eredő apró kavicsfelverődések, hajszál karcok láthatóak.

Megjegyzés: a fém alkatrészek fényezésén „fémig áthatolt” esztétikai sérülések javítása a későbbi korrodálódás elkerülése érdekében javasolt. Egyszerű kavicsfelverődések javítása újrafényezés helyett festék boltban kapható ecsetelővel javasolt.

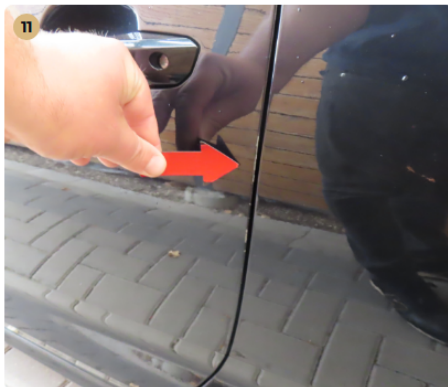
- ⚠ **Külső karosszéria elemek**  
Az autó használatából eredő apró kavicsfelverődések, hajszál karcok láthatóak.

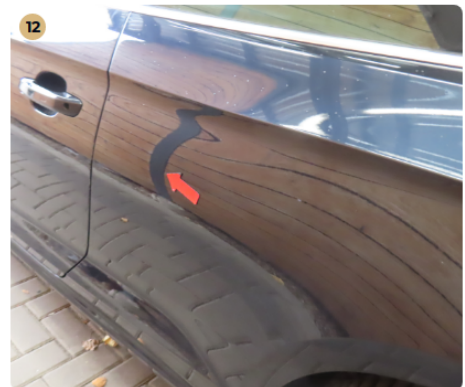
- ⚠ **Külső karosszéria elemek**  
Az autó használatából eredő apró kavicsfelverődések, hajszál karcok láthatóak.

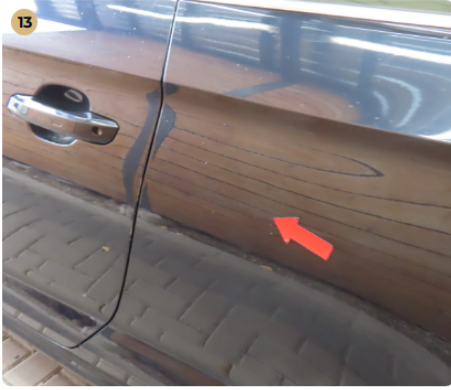
**! Külső karosszéria elemek**  
Az autó használatából eredő apró kavicsfelverődések, hajsza karcok láthatóak.

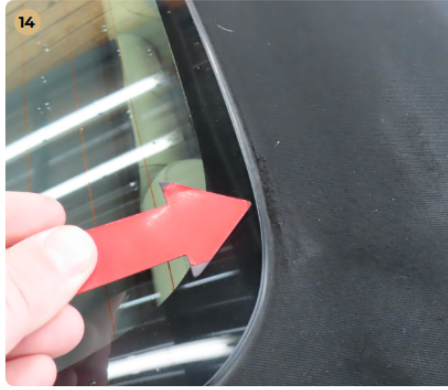
**! Kárpitozás és belső burkolatok**  
Szövet tetőn minimális kopás látható.

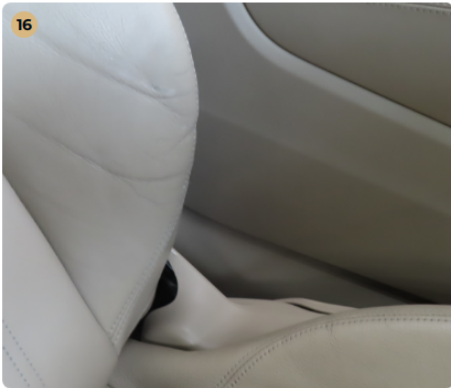
**! Kárpitozás és belső burkolatok**  
Vezető oldali ülés enyhén kopott.

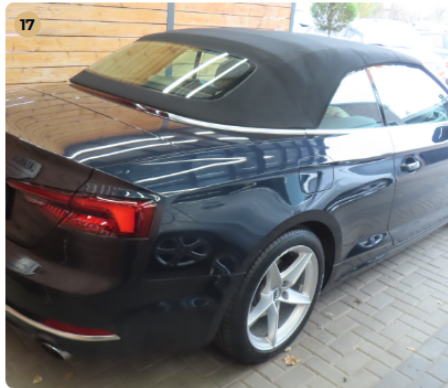
**✓ Szélvédők, üvegek**  
Hátsó szélvédőn látható sérülés nincs.

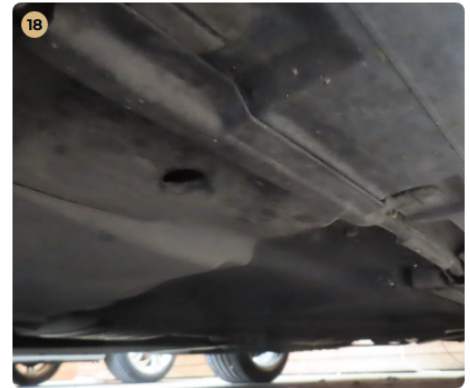
**✓ Utascella és gyűrődő zónák**  
A küszöbökön javításra utaló nyomok nem észlelhetők.
