## Peugeot Boxer Boxer 2.2 BlueHDI 350 PTC Heavy L3 Premium 121 kW

Alvázsám: VF3YDCNDC12T99317

# ÁLLAPOTFELMÉRÉS ÖSSZEFOGLALÁSA

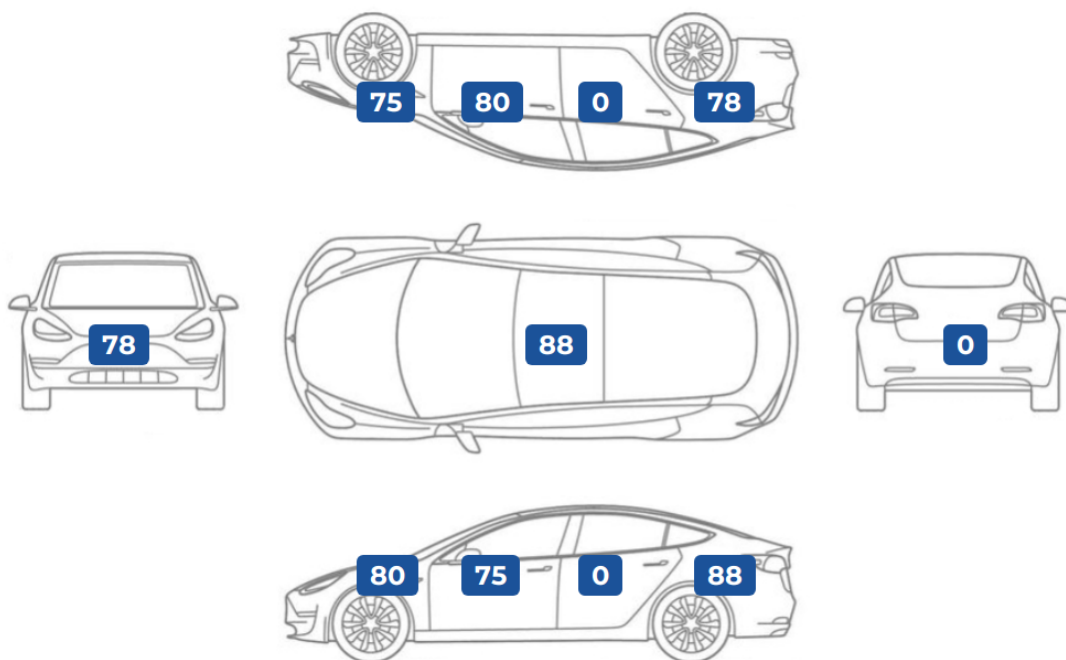
**Szakvélemény:** A mért értékek alapján az autó fényezése meglatásom szerint eredeti. A műanyag karosszéria elemeken a hézagok megfelelők (gyáriak vagy szakszerűen javítottak). Nem található fóliázás az autón. A jármű karosszériáján pár használatból eredő fénysérülés, apró horpadás és kavics sérülés látható, de esztétikailag futásához képest szép állapotban van. A mérési eredmények értelmezéséhez fontos tudni, hogy 150 mikronig a festékvastagság általában eredeti fényezésre utal, de bizonyos típusoknál a magasabb, de egységes értékek is ebbe a kategóriába tartoznak.

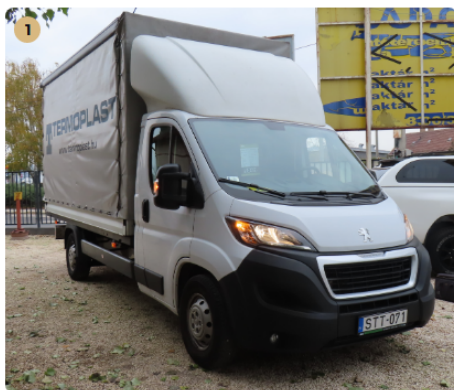
- ✓ **Külső karosszéria elemek**  
A karosszéria elemek közötti hézagok megfelelőek.

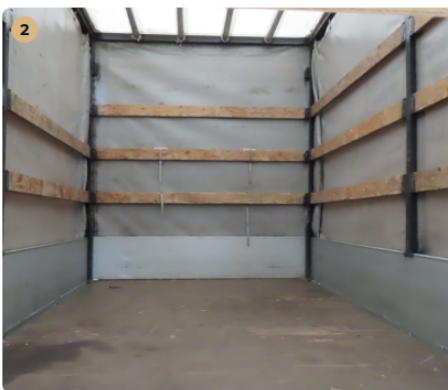
- ✓ **Kárpitozás és belső burkolatok**  
Raktér normál állapotban van.

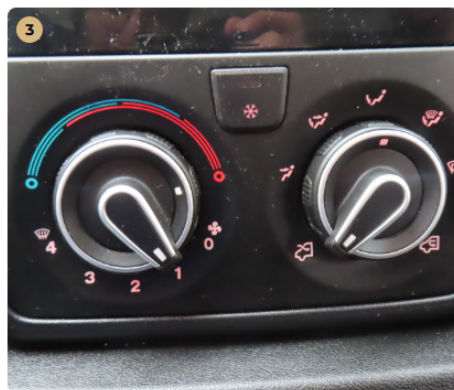
- ✓ **Elektromos berendezések**  
Gombvilágítások megfelelően működnek.

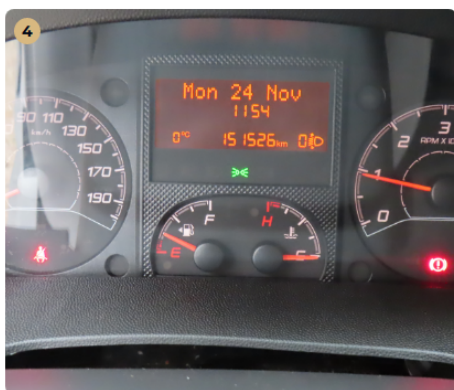
- ✓ **Hibakód kiolvasása**  
Számítógépes kiolvasás során nem találtam hibát.

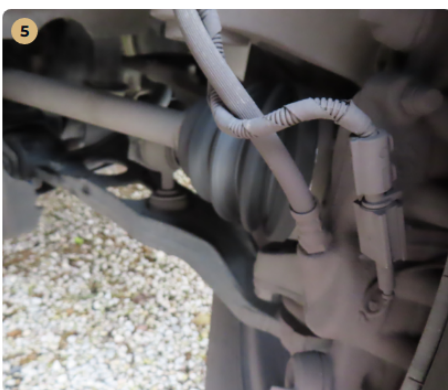
- ✓ **Futómű**  
A gumiharangokon szakadás, repedés nem látható.

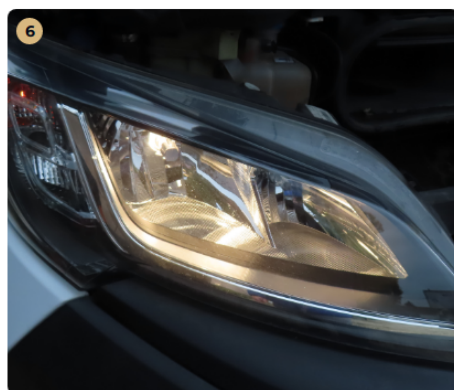
- ✓ **Világítás**  
Az első fényszórók nincsenek bemattulva.

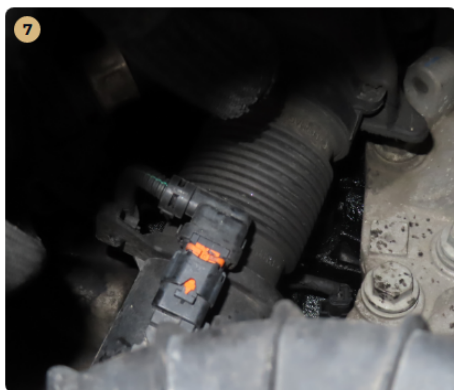
| <b>Motor:</b> | Lásd megjegyzések. A motortérben olaj szivárgást észleltem, ennek kivizsgálása ajánlott. A motorolaj szintje megfelelő. A motor alpjárata szépen, egyenletesen jár, nem kopog, nem zörög. A hűtőkör megfelelően működik, vízszivárgást nem észleltünk. A kipufogó füstnek rendellenes színe, szaga nincs. |

- ⚠ **Motor**  
Motortérben olajfolyás látható.

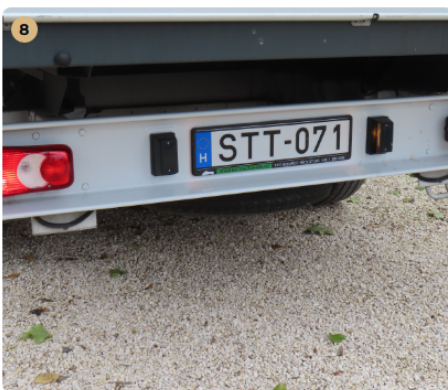
- ✓ **Világítás**  
Hátsó lámpák jó állapotban vannak.

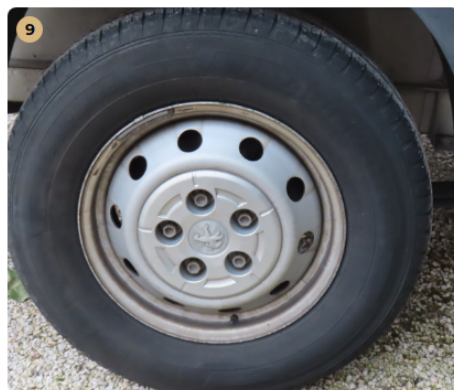
- ✓ **Gumiabroncsok**  
A gumiabroncsok odalfala nem repedezett.

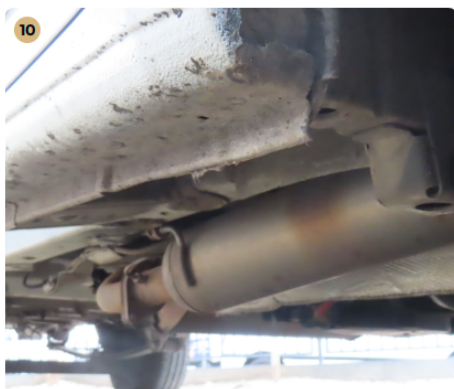
- ✓ **Utascella és gyűrődő zónák**  
A küszöbökön javításra utaló nyomok nem észlelhetők.

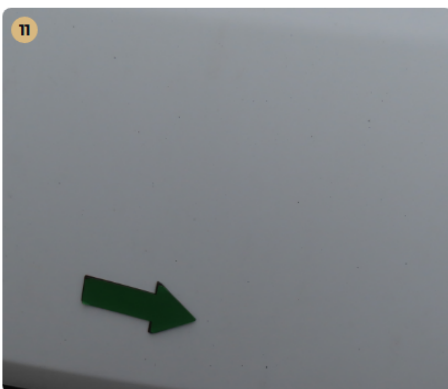
- ⚠ **Külső karosszéria elemek**  
Az autó használatából eredő apró kavicsfelverődések, hajszál karcok láthatóak.

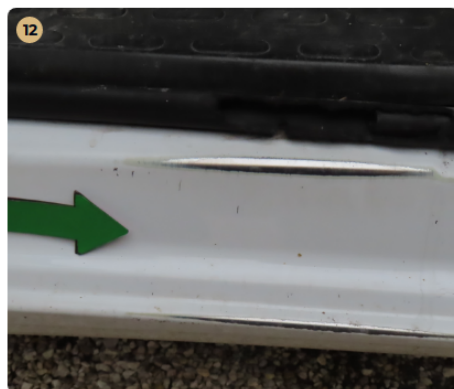
- ⚠ **Külső karosszéria elemek**  
Vezető oldali belső falc kopott.

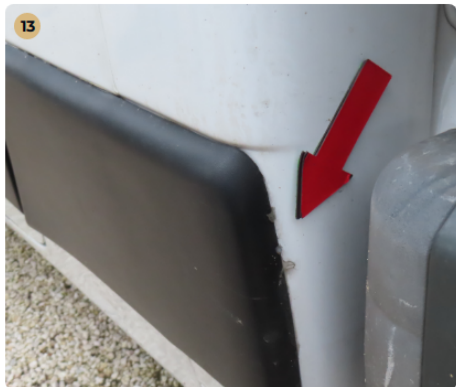
**⚠ Külső karosszéria elemek**  
Bal oldali dísz lécz ragasztva van.

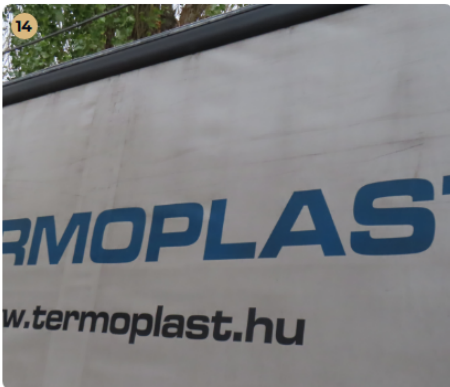
**✓ Külső karosszéria elemek**  
Ponyva jó állapotban van.

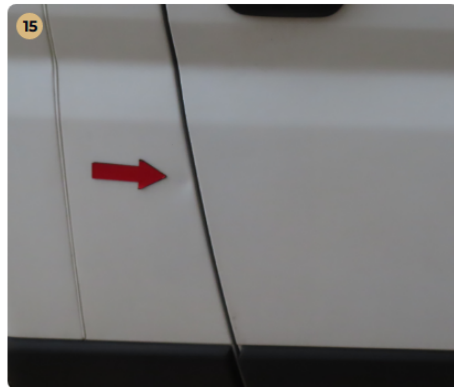
**⚠ Külső karosszéria elemek**  
Az autó használatából eredő apró kavicsfelverődések, hajszál karcok láthatóak.

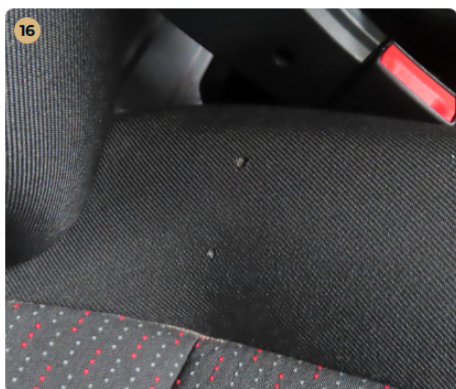
**⚠ Kárpitozás és belső burkolatok**  
utas oldali ülés ki van égetve.

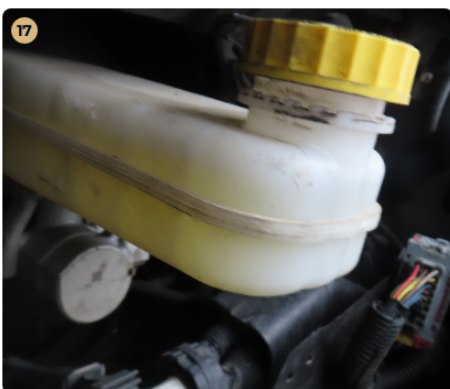
**✓ Fékrendszer**  
A fékfolyadék színe megfelelő.

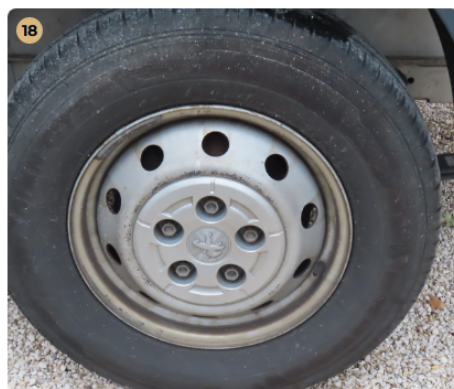
**✓ Felnik**  
Lemezfelni patkázás nyomai nem láthatóak.
