Skoda Enyaq Egyéb 132 kW

Alvázsám: TMBJB9NY7MF023229	Gyártási év: 2021. 10.
Első forgalomba helyezés: -	Műszaki érvényesség: 2025. 10.
Szín: Fekete	Gyári kulcsok: 2 db

360 PONTOS ÁTVIZSGÁLÁS EREDMÉNYE

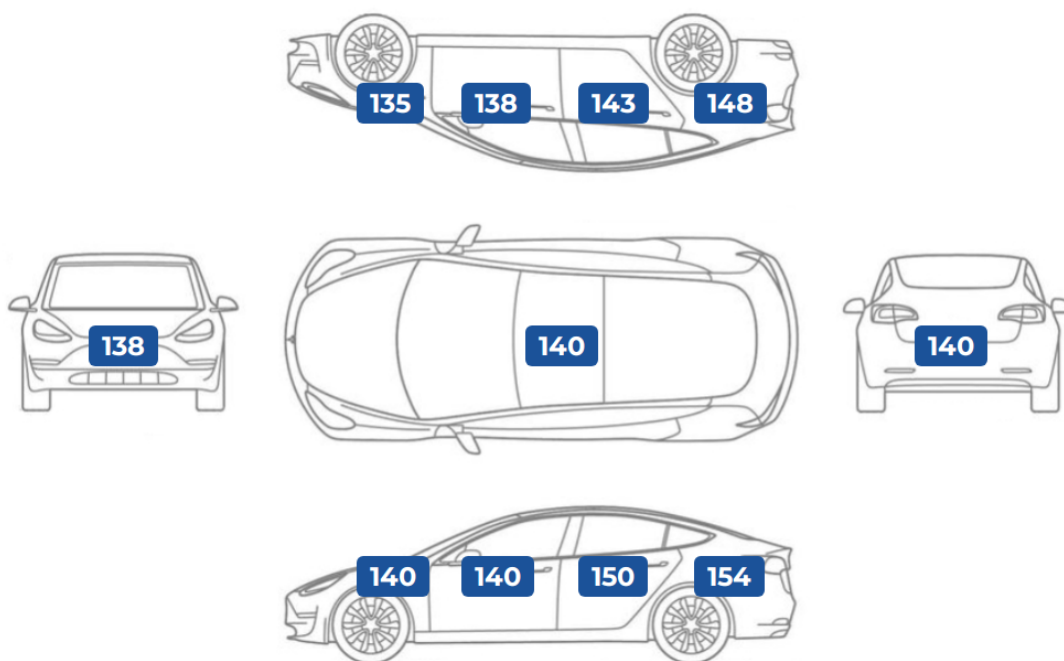
Karosszéria festékvastagság (mikrométerben)

Szakvélemény: Az autó karosszériaelemeinek festékvastagság-értékei a gyári kategóriába esnek. A műanyag karosszéria elemeken a hézagok megfelelők (gyáriak vagy szakszerűen javítottak). Nem található fóliázás az autón. A jármű futásához képes szép esztétikai állapotban van. A mérési eredmények értelmezéséhez fontos tudni, hogy 150 mikronig a festékvastagság általában eredeti fényezésre utal, de bizonyos típusoknál a magasabb, de egységes értékek is ebbe a kategóriába tartoznak.

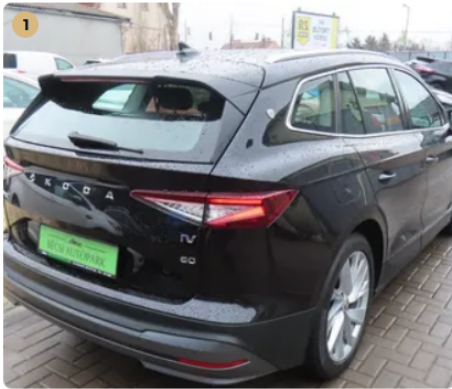
- 1 **Külső karosszéria elemek**
A karosszéria elemek közötti hézagok megfelelőek.

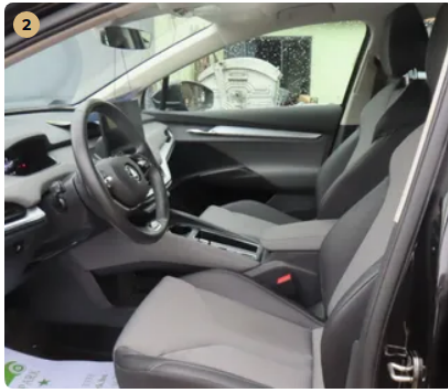
- 2 **Kárpitozás és belső burkolatok**
Műszerfal újszerű állapotú.

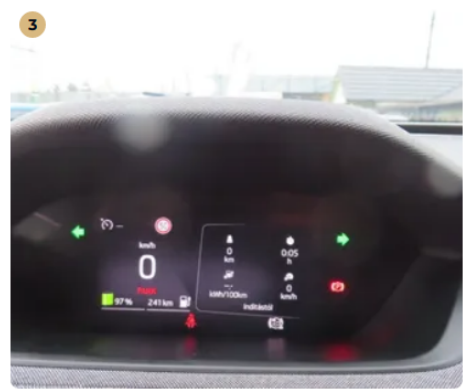
- 3 **Hibakód kiolvasása**
Az autó beindítását követően kontrollámpa a műszerfalon nem világít.

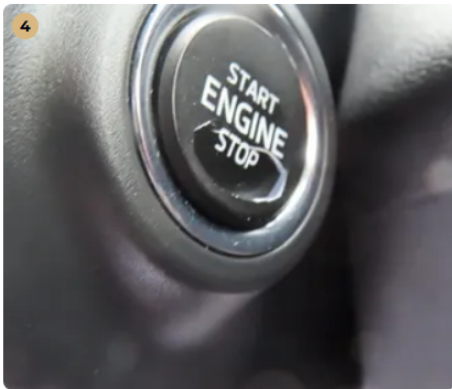
- 4 **Kárpitozás és belső burkolatok**
Indító gomb törött, de funkcionál.

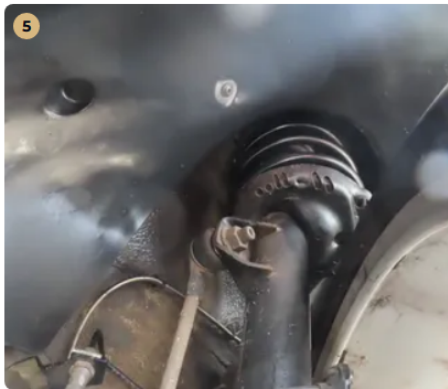
- 5 **Futómű**
A lengéscsillapítón olajfolyás nem észlelhető.

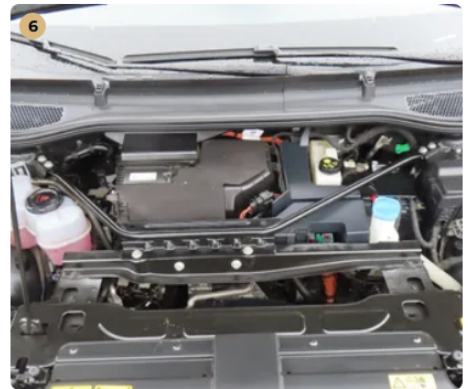
- 6 **Motor**
A hűtőfolyadék szintje megfelelő.

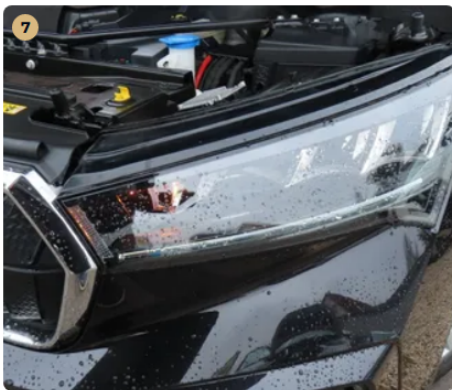
- 7 **Világítás**
Az első fényszórók nincsenek bemattulva.

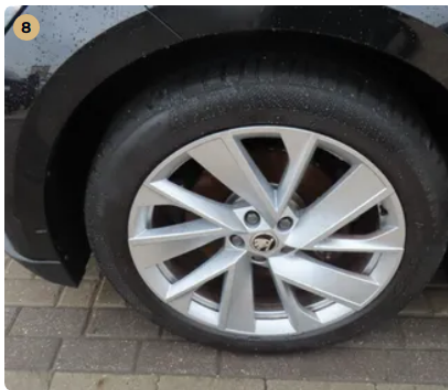
- 8 **Felnik**
Könnyűfém felni nem karcos.

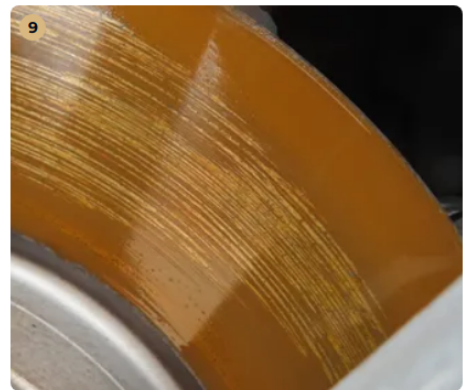
- 9 **Férendszer**
Féktárcsán állásból adódóan felületi korrózió látható, ami rövid használat után lekopik.

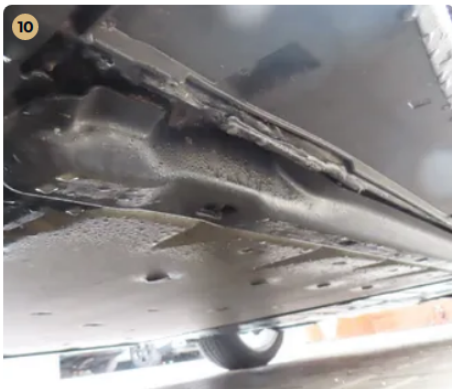
- 10 **Utascella és gyűrődő zónák**
A küszöbökön javításra utaló nyomok nem észlelhetők.

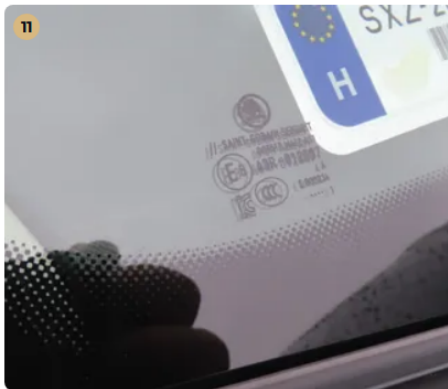
- 11 **Szélvédők, üvegek**
Első szélvédő gyári.

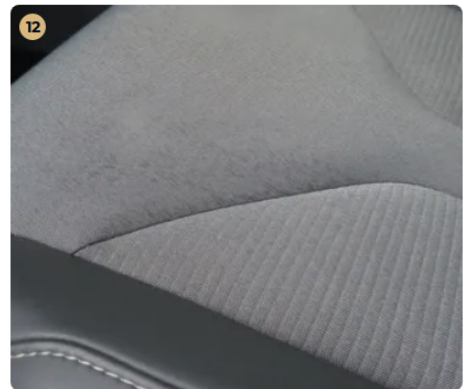
- 12 **Kárpitozás és belső burkolatok**
Vezető oldali ülés ülőlapja enyhén elhasznált.

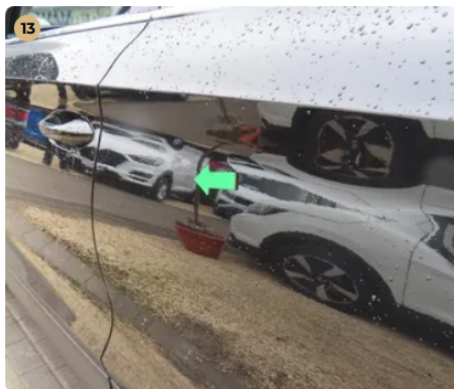
⚠ Külső karosszéria elemek

Az autó használatából eredő apró kavicsfelverődések, hajszal karcok láthatóak. Bal hátsó ajtón horpadás, ajtórányítás.

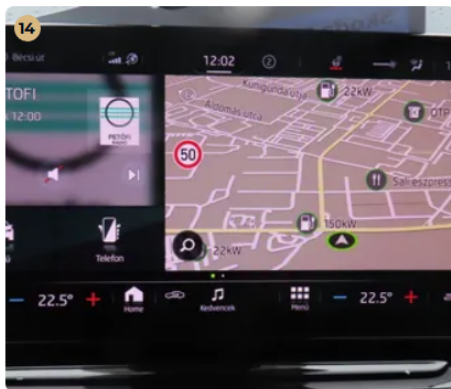
✓ Elektromos berendezések

Gombvilágítások megfelelően működnek.
