## Mercedes-Benz GLE 450 Egyéb 270 kW

Alvázsám: <b>W1N1671591A671907</b>	Gyártási év: <b>2022. 07.</b>
Első forgalomba helyezés: <b>-</b>	Műszaki érvényesség: <b>2026. 07.</b>
Szín: <b>Fehér</b>	Gyári kulcsok: <b>2 db</b>

# 360 PONTOS ÁTVIZSGÁLÁS EREDMÉNYE

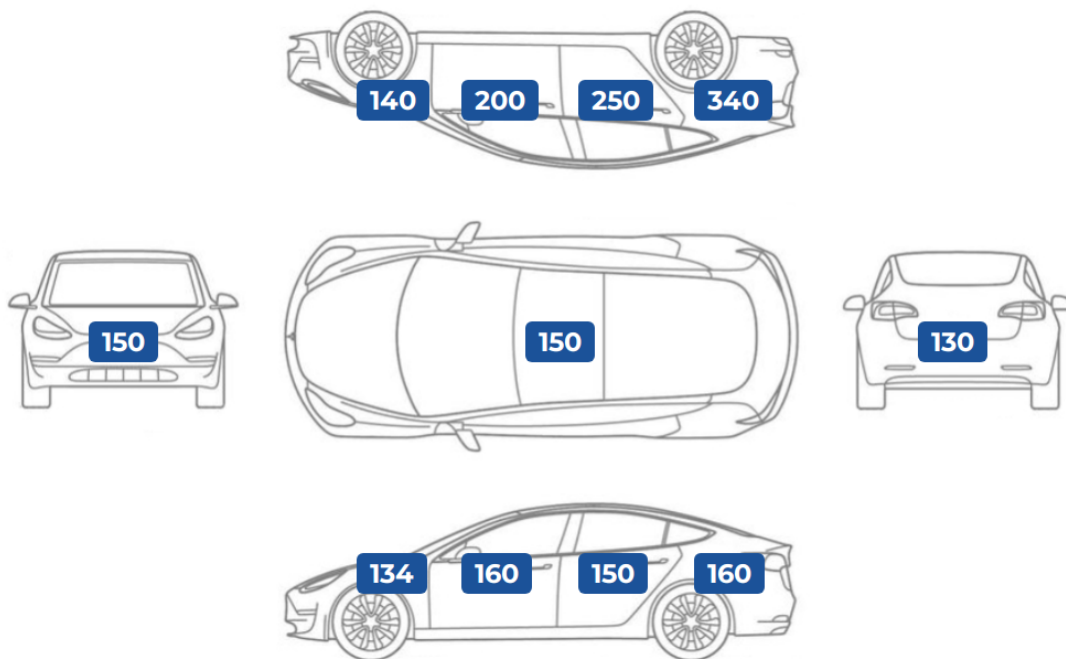
### Karosszéria festékvastagság (mikrométerben)

**Szakvélemény:** A gépjármű karosszériáján az elemek egy része gyári fényezésű, ám bizonyos elemeken újrafényezés nyomai találhatóak. A festékvastagság minimális eltérése a gyári értéktől arra utal, hogy a fényezési hibákat gittelés nélkül javították, azaz elemsérülés vélhetően nem történt, és csak karcot, vagy apró fénysérülést javítottak az autón. A fényezett elemek esetében szabad szemmel nem látható az eltérés, szakszerű javítás történt. Nem található fóliázás az autón. A mérési eredmények értelmezéséhez fontos tudni, hogy 150 mikronig a festékvastagság általában eredeti fényezésre utal, de bizonyos típusoknál a magasabb, de egységes értékek is ebbe a kategóriába tartoznak.

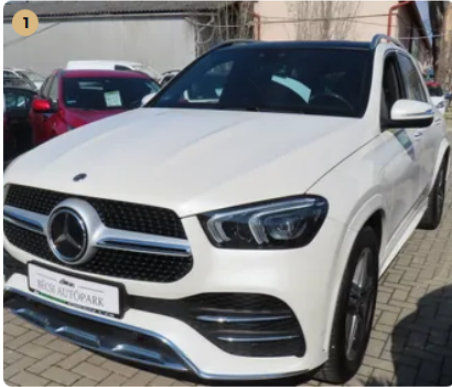
✓ **Külső karosszéria elemek**  
A karosszéria elemek közötti hézagok megfelelőek.

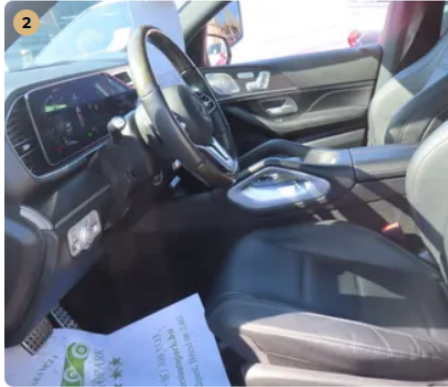
✓ **Kárpitozás és belső burkolatok**  
A bőr/alcantara kifogástalan állapotú.

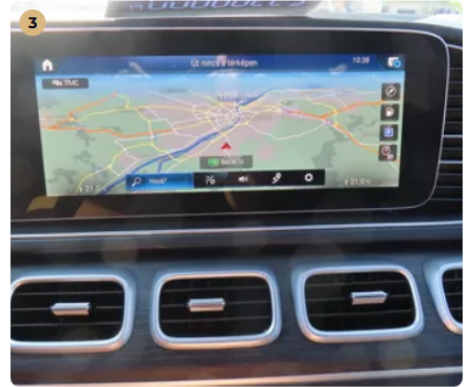
✓ **Elektromos berendezések**  
Műszerfalenyek megfelelően működnek.

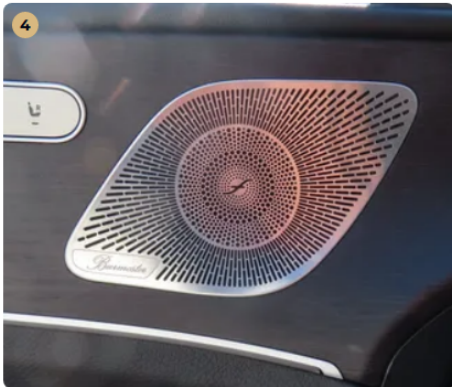
✓ **Extra tartozékok és felszereltségek**  
A jármű extrázottsága kiemelkedő.

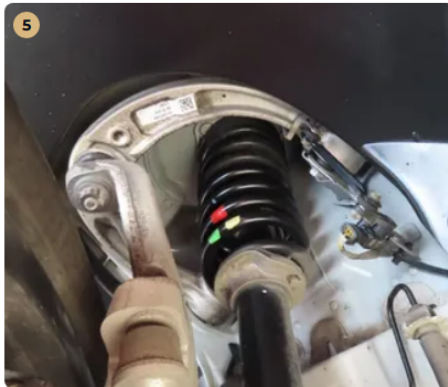
✓ **Futómű**  
A lengéscillapítón olajfolyás nem észlelhető.

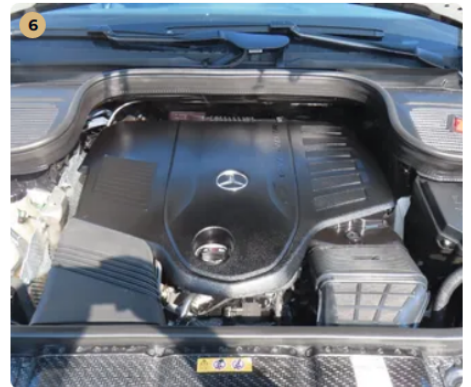
✓ **Motor**  
Motortérben olajfolyás nem látható.

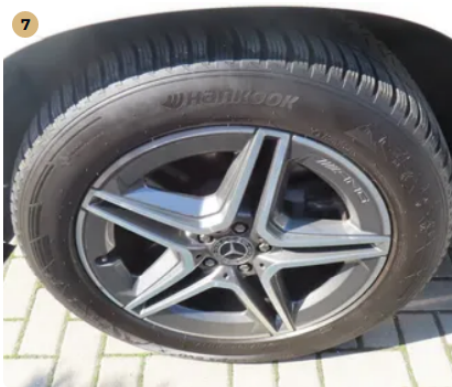
✓ **Felnik**  
Könnyűfém felni gyári.

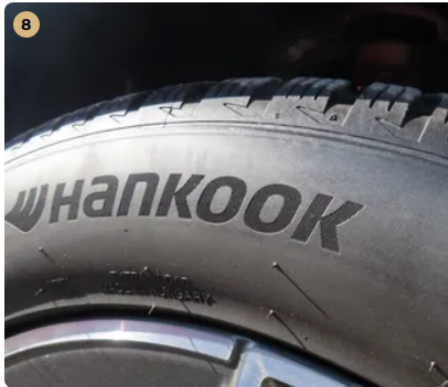
✓ **Gumiabroncsok**  
A gumi oldal falán, szálszakadás jele (dudor) nem található.

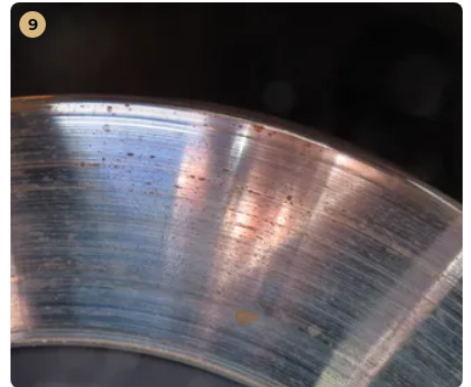
✓ **Fékkrendszer**  
A féktárcsa megfelelő állapotban van.

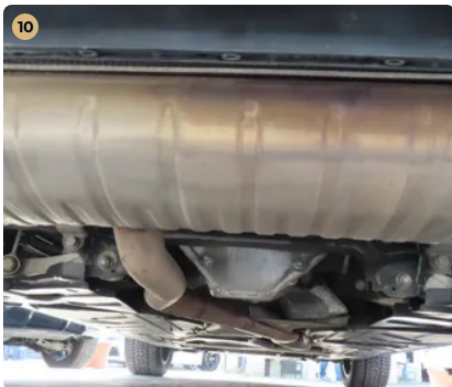
✓ **Motor**  
A kipufogórendszer és a dobok állapota megfelelő.

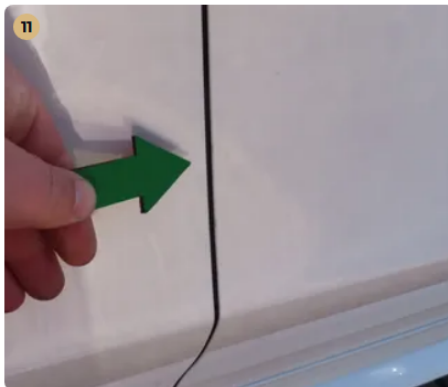
⚠ **Külső karosszéria elemek**  
Az autó használatából eredő apró kavicsfelverődések, hajszál karcok láthatóak. A járművön 1-2 apró fénysérülés található, de a fényezés megkímélt.

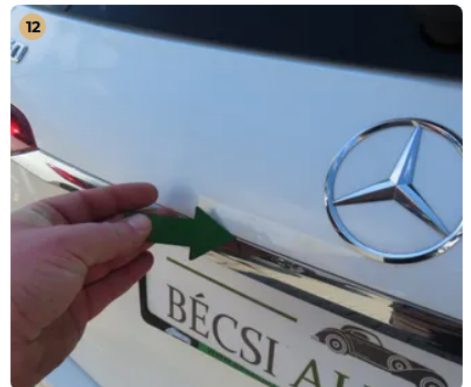
⚠ **Külső karosszéria elemek**  
Az autó használatából eredő apró kavicsfelverődések, hajszál karcok láthatóak. Csomagtér ajtón apró horpadás van.

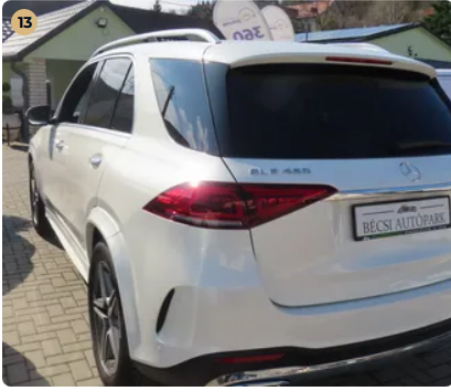
✓ **Szélvédők, üvegek**  
Hátsó szélvédőn látható sérülés nincs.

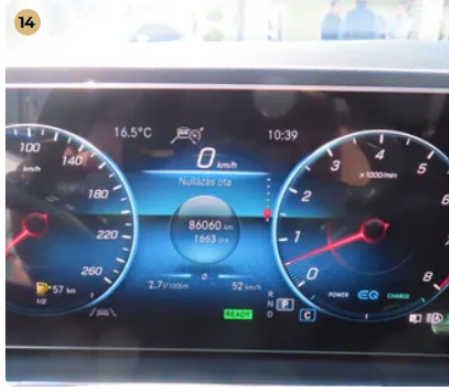
✓ **Hibakód kiolvasása**  
Az autó beindítását követően kontrollámpa a műszerfalán nem világít.

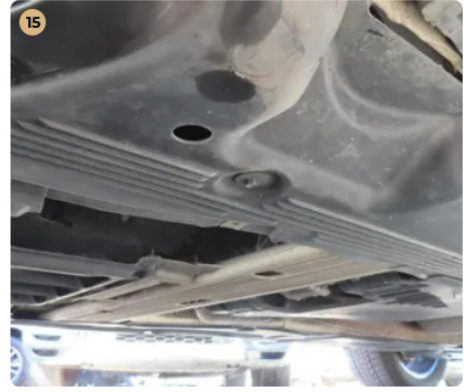
✓ **Utascella és gyűrődő zónák**  
A küszöbökön javításra utaló nyomok nem észlelhetők.
