Peugeot 2008 Egyéb 73 kW

Alvázsám:	VF3CUBHY6HY181057	Gyártási év:	2018. 01.
Első forgalomba helyezés:	-	Műszaki érvényesség:	2026. 01.
Szín:	Fehér	Gyári kulcsok:	2 db

360 PONTOS ÁTVIZSGÁLÁS EREDMÉNYE

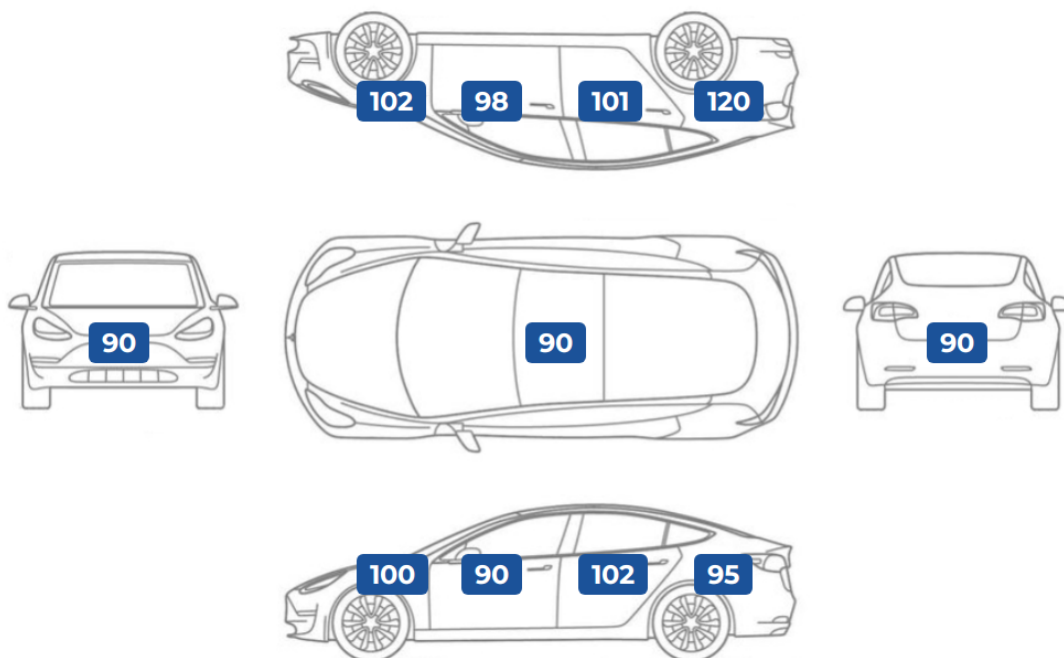
Karosszéria festékvastagság (mikrométerben)

Szakvélemény: Az autó karosszériaelemeinek festékvastagság-értékei a gyári kategóriába esnek. A műanyag karosszéria elemeken a hézagok megfelelők (gyáriak vagy szakszerűen javítottak). Nem található fóliázás az autón. A mérési eredmények értelmezéséhez fontos tudni, hogy 150 mikronig a festékvastagság általában eredeti fényezésre utal, de bizonyos típusoknál a magasabb, de egységes értékek is ebbe a kategóriába tartoznak.

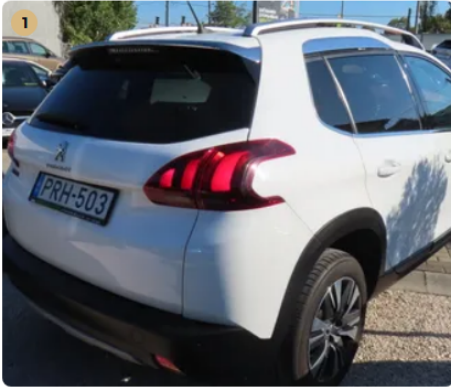
1 Külső karosszéria elemek
A karosszéria elemek közötti hézagok megfelelőek.

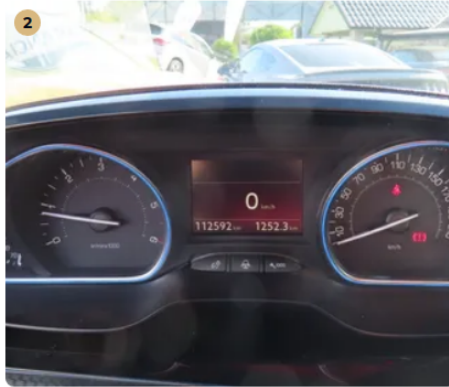
2 Hibakód kiolvasása
Az autó beindítását követően kontrollámpa a műszerfalon nem világít.

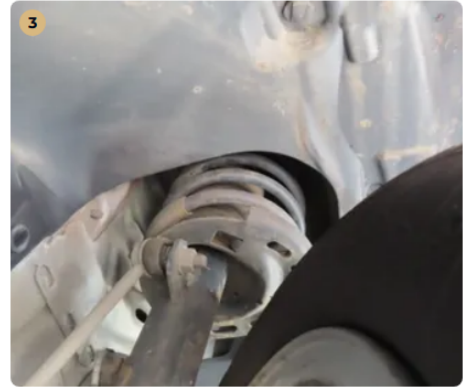
3 Futómű
A lengéscsillapítón olajfolyás nem észlelhető.

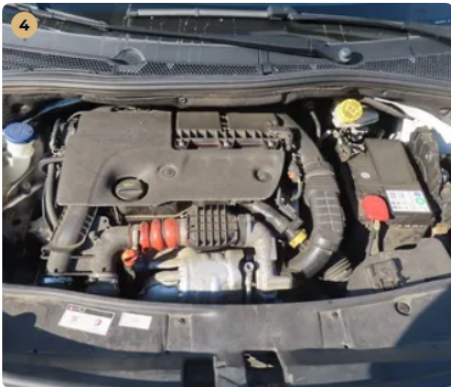
4 Motor
A hűtőfolyadék színe megfelelő.

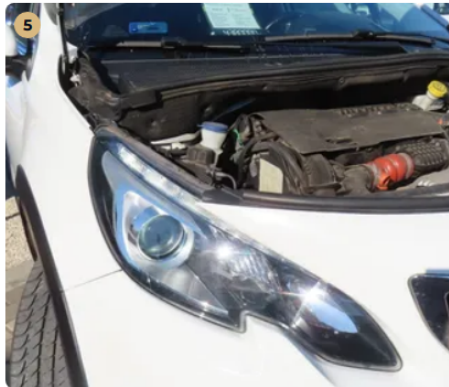
5 Világítás
Az első fényszórók nem sérültek.

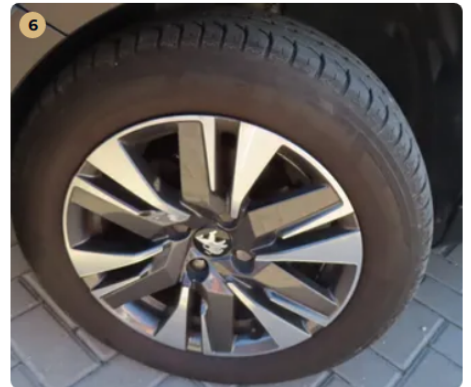
6 Gumiabroncsok
A gumi oldalfalán, szálszakadás jele (dudor) nem található.

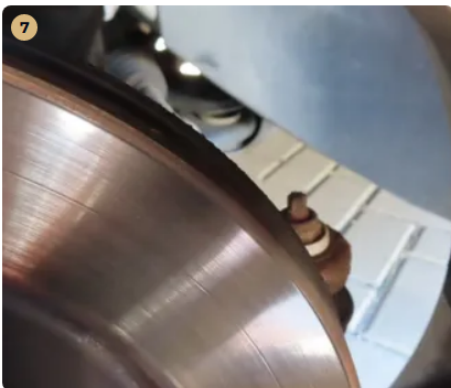
7 Fékrendszer
A féktárcsa megfelelő állapotban van.

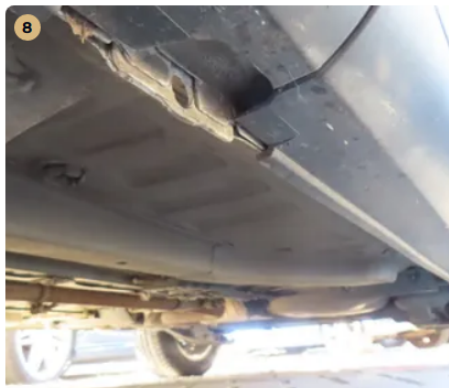
8 Utascella és gyűrődő zónák
A küszöbökön javításra utaló nyomok nem észlelhetők.

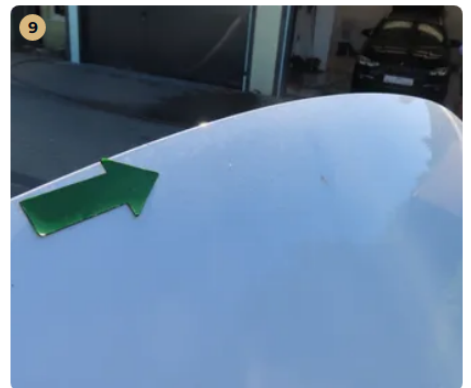
9 Külső karosszéria elemek
Az autó használatából eredő apró kavicsfelverődések, hajszál karcok láthatóak. Motorháztetőn kavics sérülés látható.

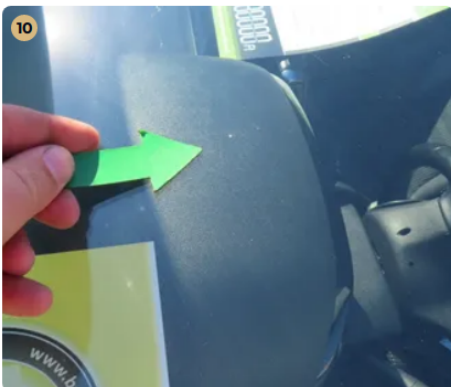
10 Szélvédők, üvegek
Első szélvédőn pár apró kavics sérülés van.

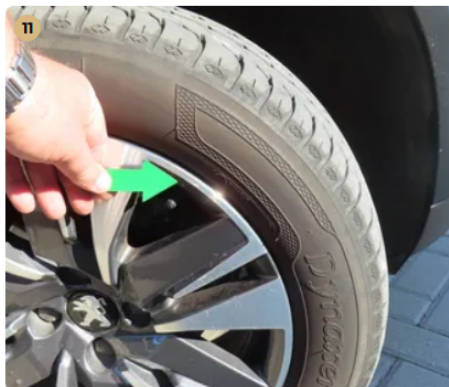
Külső karosszéria elemek:	Lásd megjegyzések. A festékmérés során eltérő értékeket nem találtam. A látható karcok polírozással korrigálhatóak. Karosszéria elem védő fólia az autón nem található. A karosszéria elemek közötti hézagok megfelelőek.
Kárpitozás és belső burkolatok:	Korának megfelelő állapotban van.. Tetőkárpiton minimális szennyeződés látható. Műszerfal normál állapotú. Az autó utastere normál, korának megfelelő. Az ajtókárpitok normál állapotúak.
Felnik:	Lásd megjegyzések. Könnyűfém felni gyári. Jobb hátsó felnin horzsolás van.

11 Felnik
Könnyűfém felnin patkázás nyomai láthatóak. Jobb hátsó felni horzsolt.

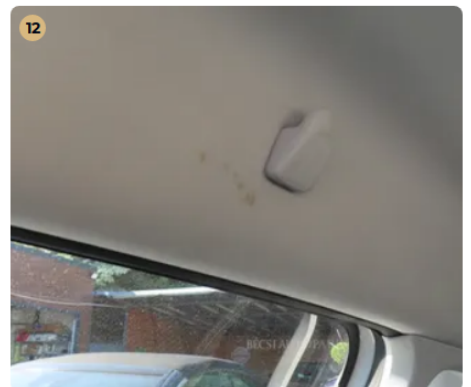
12 Kárpitozás és belső burkolatok
Tetőkárpiton minimális szennyeződés van.

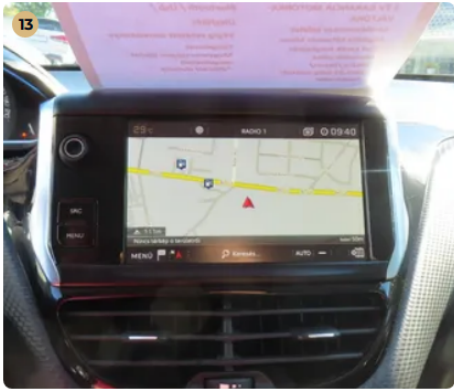
**Elektromos berendezések**
Műszerfalfények megfelelően működnek.
