## BMW 116 116d EfficientDynamics 85 kW

| <b>Alvázsám:</b> | <b>WBA1C91090J500177</b> | <b>Gyártási év:</b> | <b>2012. 08.</b> |

# ÁLLAPOTFELMÉRÉS ÖSSZEFOGLALÁSA

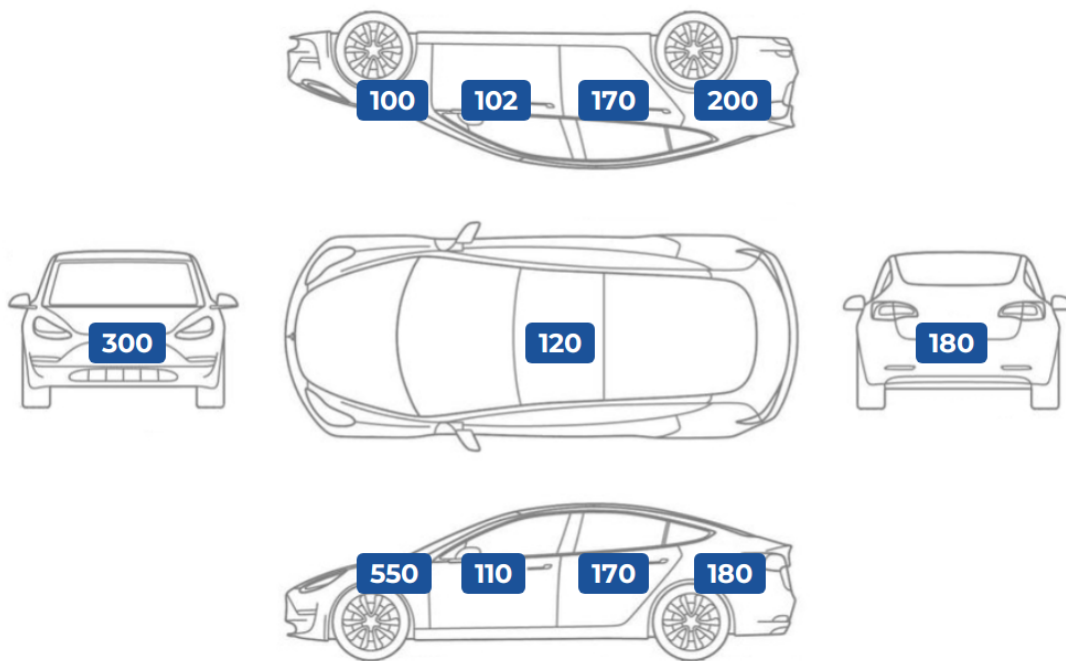
### Karosszéria festékvastagság (mikrométerben)

**Szakvélemény:** Az autón újrafényezett elemek találhatók. A festékvastagság alapján a sérült elemek javítását vélhetően gitteléssel végezték. A műanyag karosszéria elemeken repedés, javítás nyomai nem láthatók. Nem található fóliázás az autón. A mérési eredmények értelmezéséhez fontos tudni, hogy 150 mikronig a festékvastagság általában eredeti fényezésre utal, de bizonyos típusoknál a magasabb, de egységes értékek is ebbe a kategóriába tartoznak.

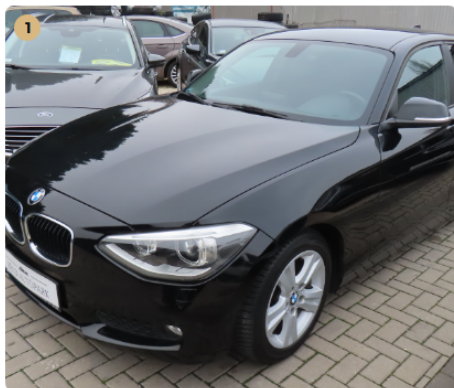
**✓ Külső karosszéria elemek**  
A karosszéria elemek közötti hézagok megfelelőek.

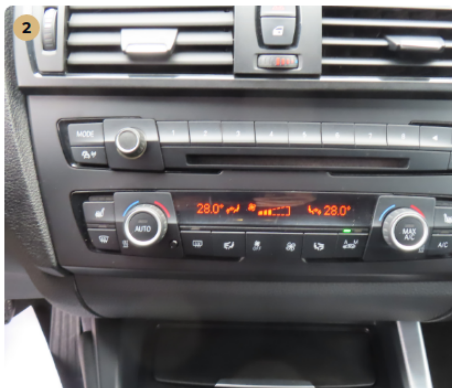
**✓ Elektromos berendezések**  
Gombvilágítások megfelelően működnek.

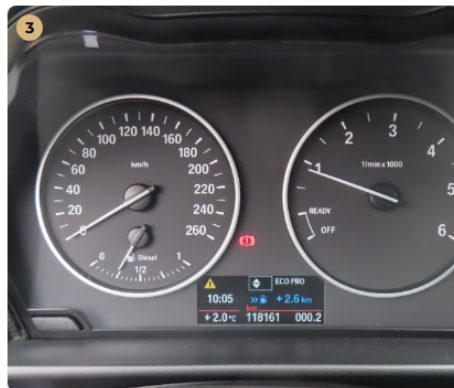
**✓ Hibakód kiolvasása**  
Az autó beindítását követően kontrollámpa a műszerfalon nem világít.

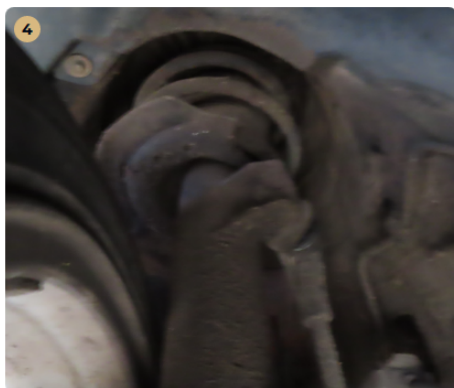
**✓ Futómű**  
A lengéscsillapítón olajfolyás nem észlelhető.

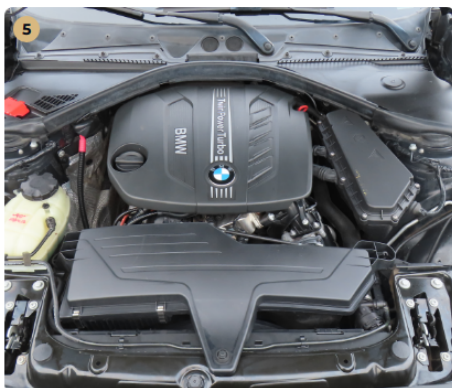
**✓ Motor**  
Motortérben olajfolyás nem látható.

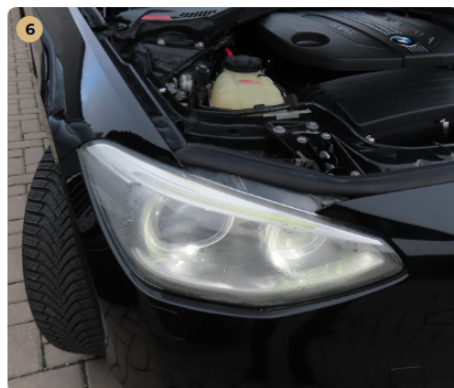
| <b>Világítás:</b> | Lásd megjegyzések. Jobb első fényszóró párasodik. |

**! Világítás**  
Jobb első fényszóró párásodik.

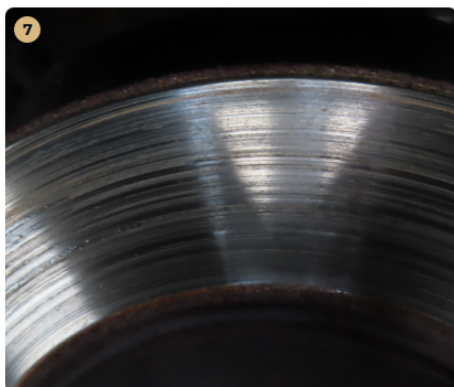
| <b>Fékrendszer:</b> | Lásd megjegyzések. A féktárcsán kezdődő vállasodás található. Féktárcsán állásból adódóan felületi korrózió látható, ami rövid használat után lekopik. A gumifékcsoveken repedés nem található. |

**! Fékrendszer**  
A féktárcsán kezdődő vállasodás található.

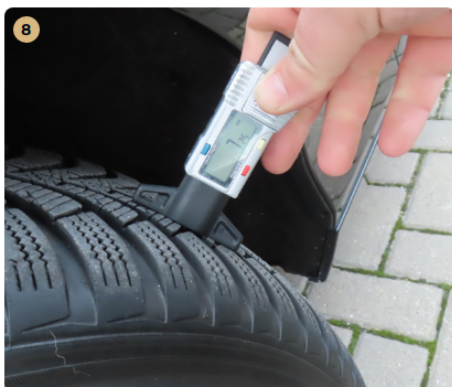
**! Gumiabroncsok**  
A gumiabroncsok odalfala repedezett.

**Szakvélemény:** A gumiabroncsok cseréje javasolt. A gumiabroncsok odalfala repedezett.

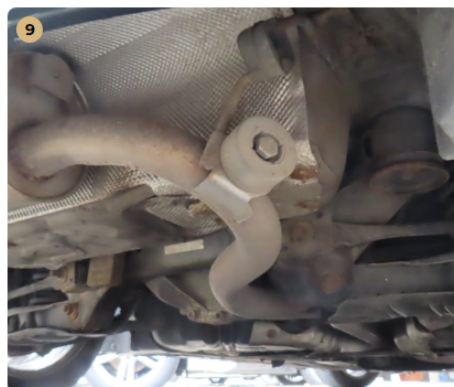
**! Utascella és gyűrődő zónák**  
Alvázon minimális felületi korrózió látható

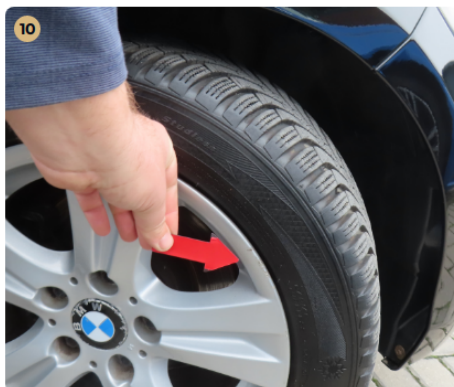
| <b>Felnik:</b> | Lásd megjegyzések. Könnyűfém felni gyári. Könnyűfém felnin patkázás nyomai láthatóak. |

**! Felnik**  
Könnyűfém felnin patkázás nyomai láthatóak.

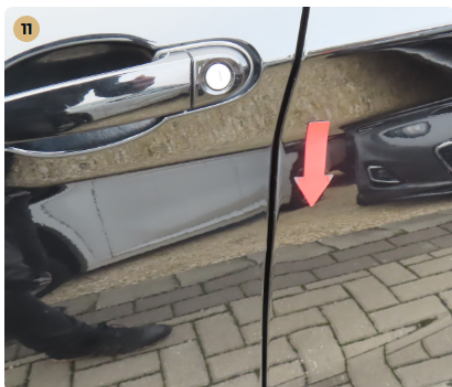
**! Külső karosszéria elemek**  
Az autó használatából eredő apró kavicsfelverődések, hajszál karcok láthatóak.

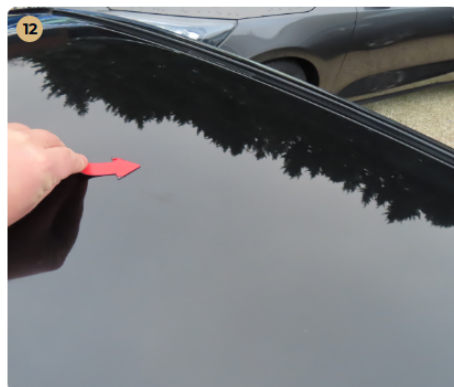
**! Külső karosszéria elemek**  
Tetőn több apró horpadás látható.

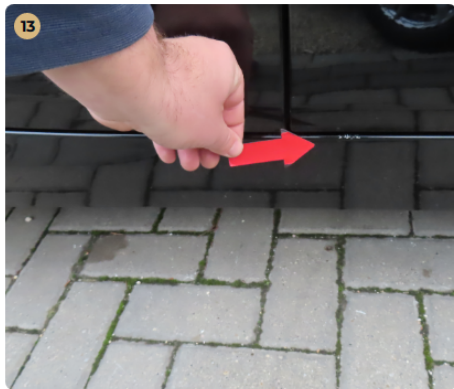
**! Külső karosszéria elemek**  
Az autó használatából eredő apró kavicsfelverődések, hajsza karcok láthatóak.

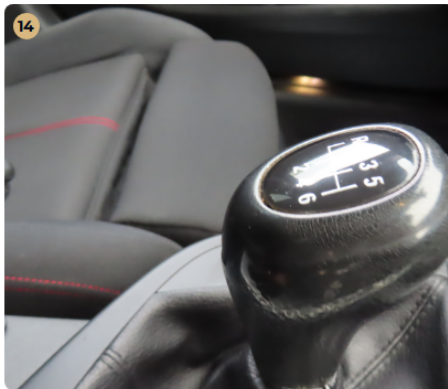
**! Kárpitozás és belső burkolatok**  
A váltó gomb kopott.

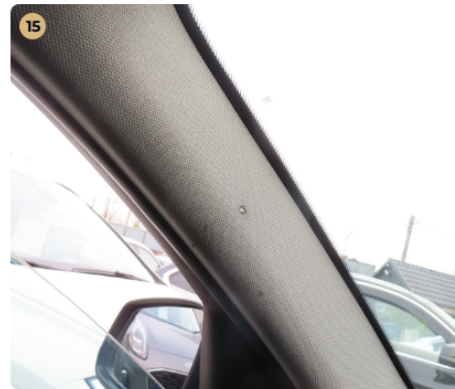
**! Kárpitozás és belső burkolatok**  
A oszlop ki van égetve.

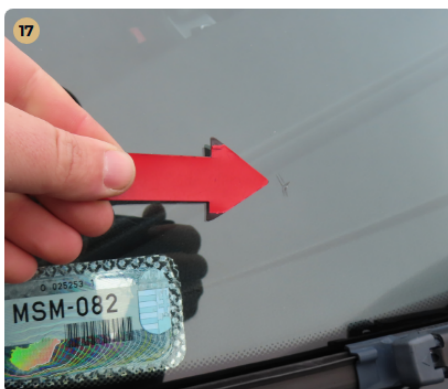
| <b>Szélvédők, üvegek:</b> | Lásd megjegyzések. Első szélvédő körülötti gumi kléder repedezett. Első szélvédőn kavics sérülések láthatók. A hátsó szélvédő fűtés működik. Az első szélvédő cserélve volt. |

**! Szélvédők, üvegek**  
Első szélvédőn kavics sérülések vannak.
