Fiat 500 500e Icon 42kWh (Automata) 87 kW

Alvázsám: ZFAEFAC49MX015304	Gyártási év: 2021. 06.
Első forgalomba helyezés: -	Műszaki érvényesség: 2027. 06.
Szín: Fehér	Gyári kulcsok: 2 db

360 PONTOS ÁTVIZSGÁLÁS EREDMÉNYE

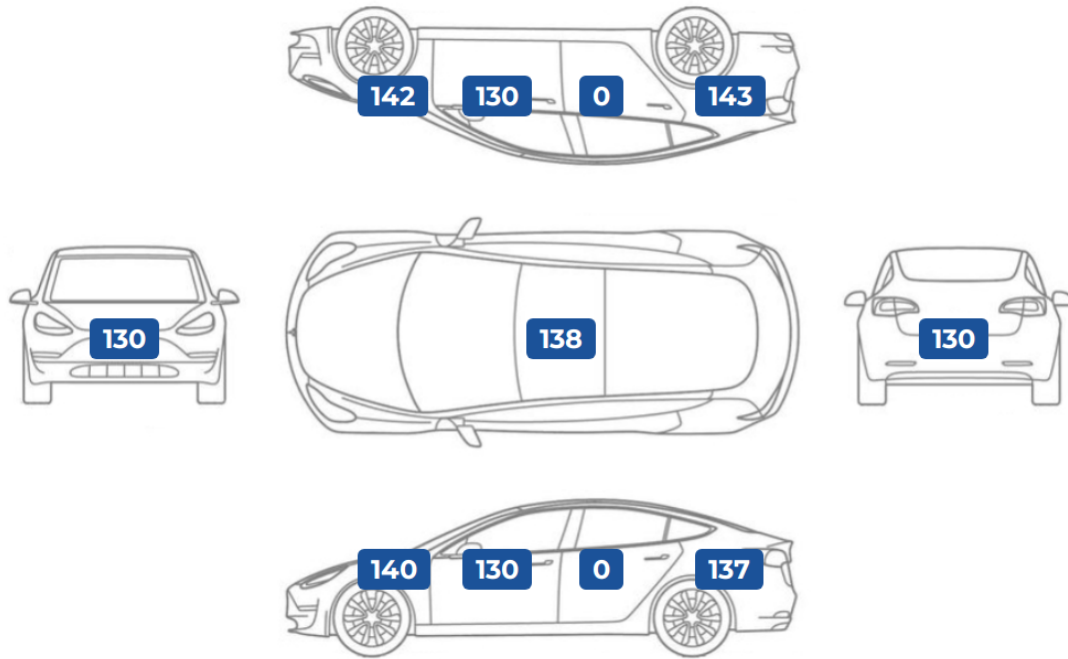
Karosszéria festékvastagság (mikrométerben)

Szakvélemény: A mért értékek alapján az autó fényezése meglátásom szerint eredeti. A műanyag karosszéria elemeken repedés, javítás nyomai nem láthatók. Nem található fóliázás az autón. Az autó karosszériája újszerű, megkímélt. A mérési eredmények értelmezéséhez fontos tudni, hogy 150 mikronig a festékvastagság általában eredeti fényezésre utal, de bizonyos típusoknál a magasabb, de egységes értékek is ebbe a kategóriába tartoznak.

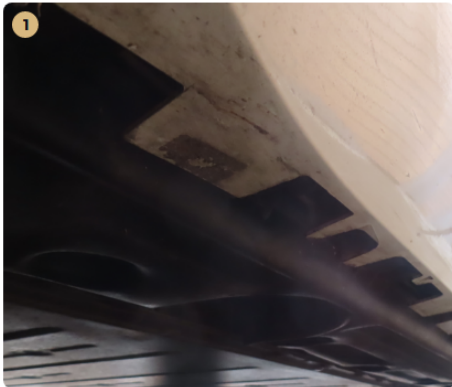
1 Utascella és gyűrődő zónák
A küszöbökön javításra utaló nyomok nem észlelhetők.

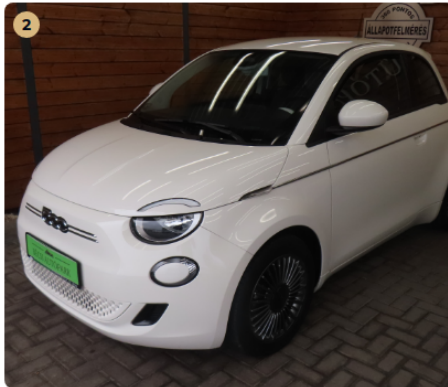
2 Külső karosszéria elemek
A karosszéria elemek közötti hézagok megfelelőek.

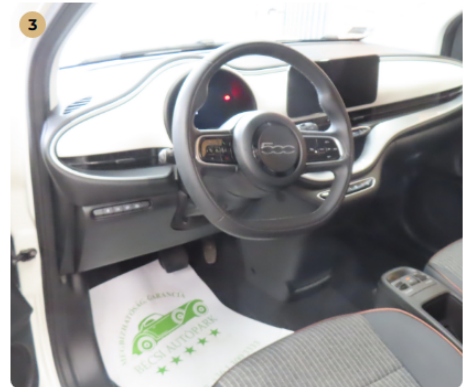
3 Kárpitozás és belső burkolatok
Műszerfal újszerű állapotú.

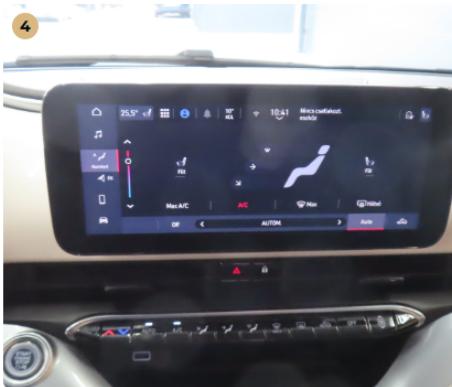
4 Elektromos berendezések
Műszerfalfények megfelelően működnek.

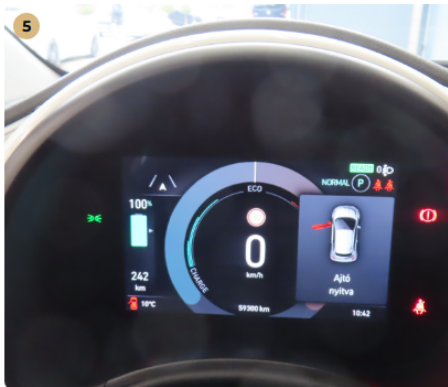
5 Hibakód kiolvasása
Az autó beindítását követően kontrollámpa a műszerfalon nem világít.

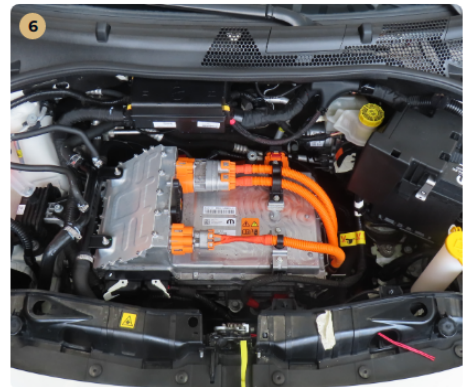
6 Motor
A hűtőfolyadék szintje megfelelő.

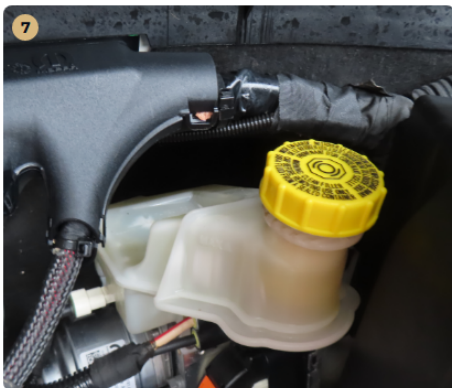
7 Fékrendszer
A fékfolyadék színe megfelelő.

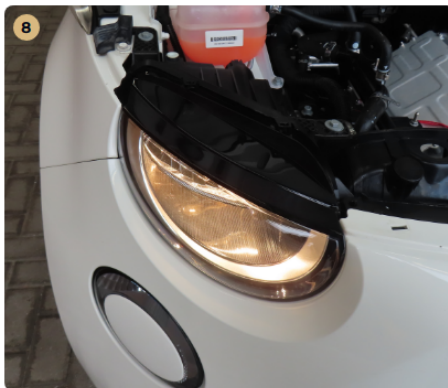
8 Világítás
Az első fényszórók nincsenek bemattulva.

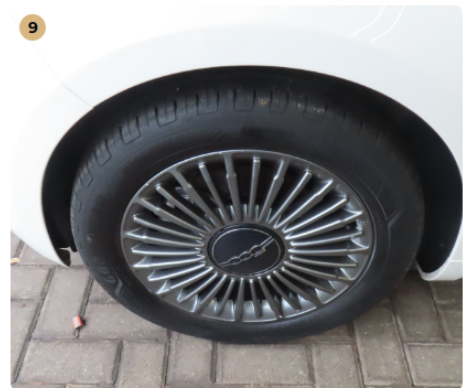
Szakvélemény: A gumiabroncsok odalfala repedezett.

9 Gumiabroncsok
A gumiabroncsok odalfala repedezett.

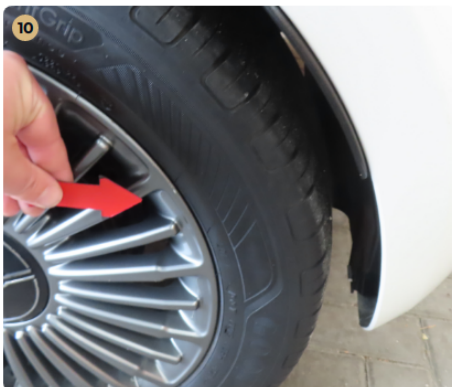
10 Felnik
Könnnyűfém felnin patkázás nyomai láthatóak.

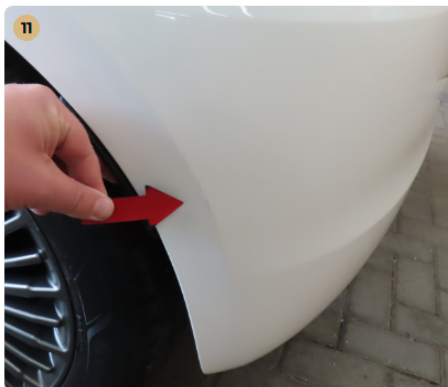
11 Külső karosszéria elemek
Az autó használatából eredő apró kavicsfelverődések, hajszál karcok láthatóak. Hátsó vészháritón apró fény sérülés.

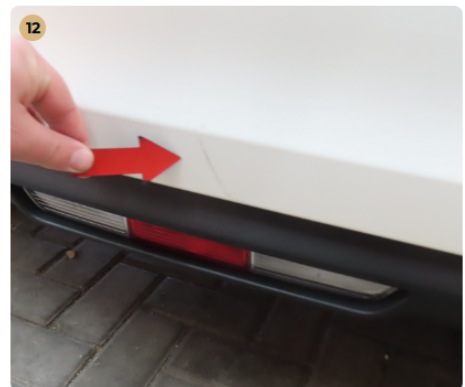
12 Külső karosszéria elemek
Az autó használatából eredő apró kavicsfelverődések, hajszál karcok láthatóak.

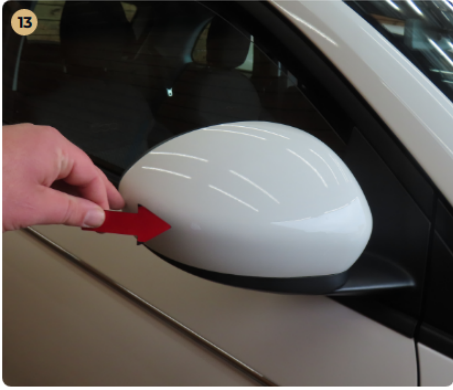
⚠ Külső karosszéria elemek
Az autó használatából eredő apró kavicsfelverődések, hajszaál karcok láthatóak.

Megjegyzés: a fém alkatrészek fényezésén „fémig áthatolt” esztétikai sérülések javítása a későbbi korrodálódás elkerülése érdekében javasolt. Egyszerű kavicsfelferődések javítása újrafényezés helyett festék boltban kapható ecsetelővel javasolt.

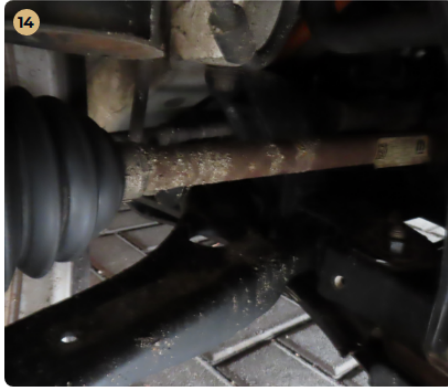
✓ Futómű
A gumiharangokon szakadás, repedés nem látható.

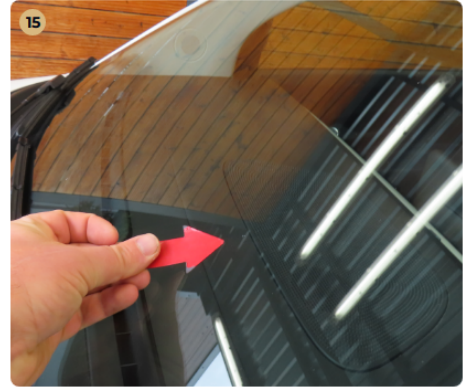
⚠ Szélvédők, üvegek
Első szélvédőn 1-2 apró kavics sérülés van.

Ha látótéren kívül van, annak javítása nem kötelező, de megfontolandó a későbbi problémák elkerülése érdekében (egy kavics felferődés a javítás hiányában tovább repedhet a látótérbe).
