## Ford Puma Puma 1.0 EcoBoost Titanium 92 kW

## MÉRÉSI EREDMÉNYEK

# ÁLLAPOTFELMÉRÉS ÖSSZEFOGLALÁSA

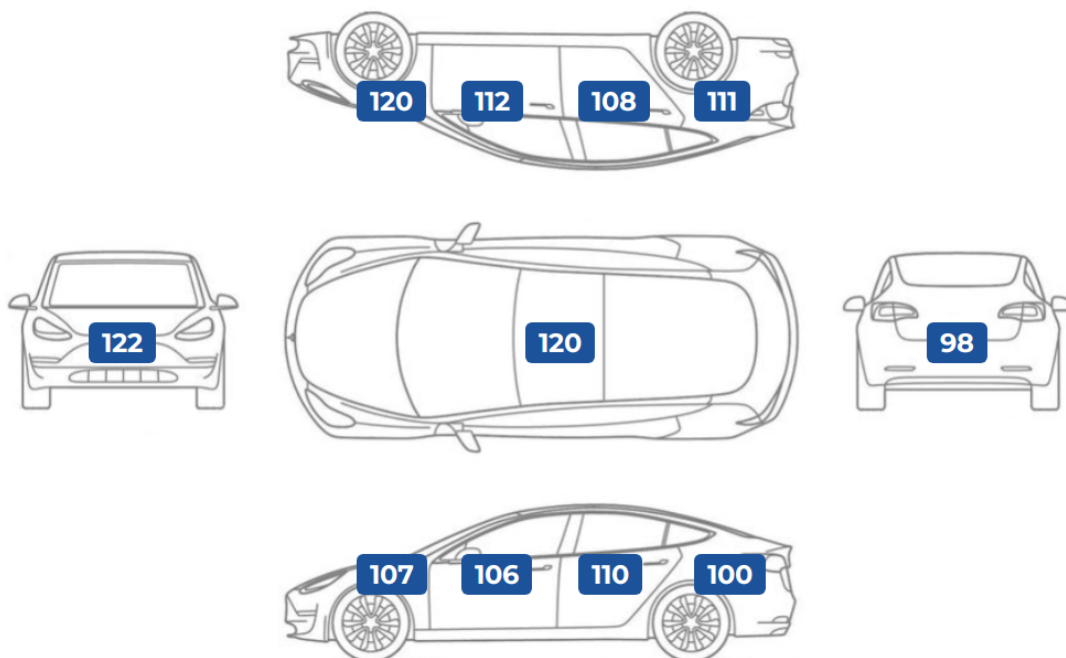
### Karosszéria festékvastagság (mikrométerben)

**Szakvélemény:** A gépjármű karosszériáján külső beavatkozás / újrafényezés nyomai nem láthatók. A műanyag karosszéria elemeken repedés, javítás nyomai nem láthatók. Nem található fóliázás az autón. A mérési eredmények értelmezéséhez fontos tudni, hogy 150 mikronig a festékvastagság általában eredeti fényezésre utal, de bizonyos típusoknál a magasabb, de egységes értékek is ebbe a kategóriába tartoznak.

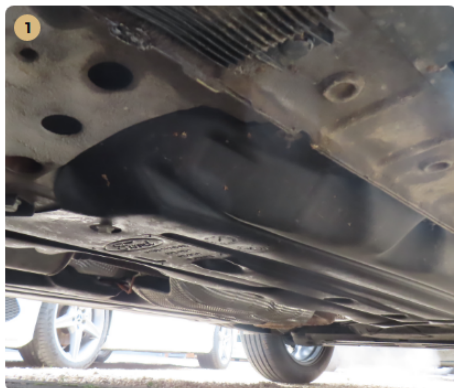
✓ **Utascella és gyűrődő zónák**  
A küszöbökön javításra utaló nyomok nem észlelhetők.

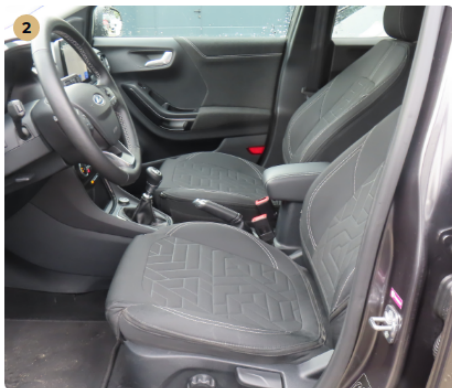
✓ **Kárpitozás és belső burkolatok**  
Az ajtókárpitok normál állapotúak.

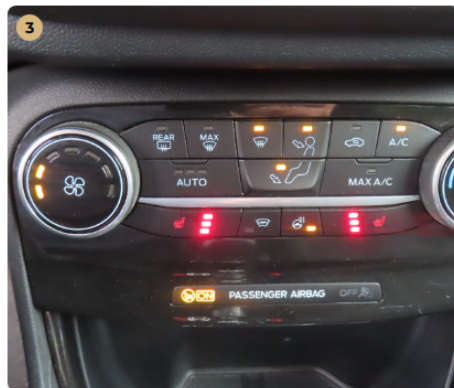
✓ **Elektromos berendezések**  
Gombvilágítások megfelelően működnek.

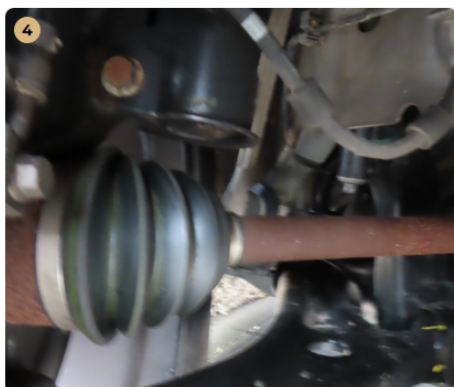
✓ **Futómű**  
A féltengelyen zsíros / olajos kicsapódás nem látható.

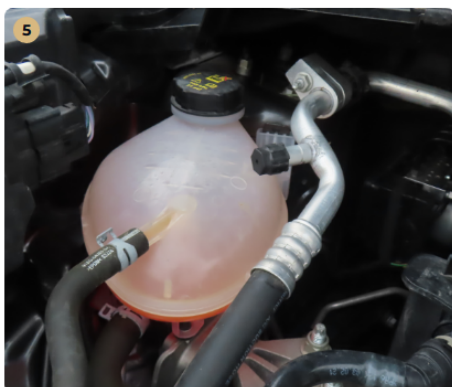
✓ **Motor**  
A hűtőfolyadék szintje megfelelő.

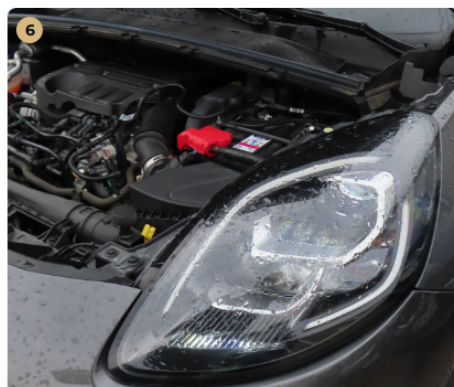
✓ **Világítás**  
Az első fényszórók nincsenek bemattulva.

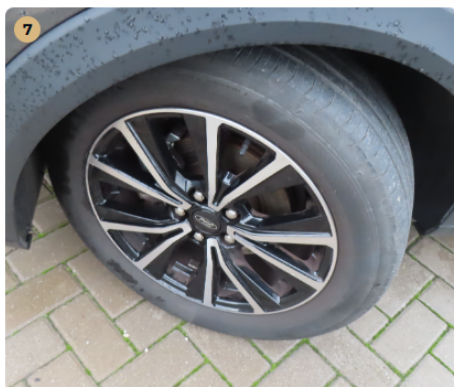
✓ **Felnik**  
Könnyűfém felnin patkázás nyomai nem láthatóak.

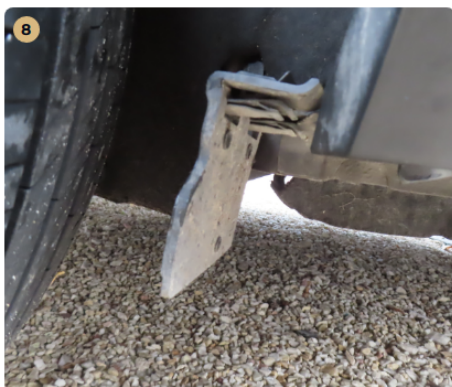
! **Külső karosszéria elemek**  
Jobb hátsó sárhányó műanyag nincs a helyén.

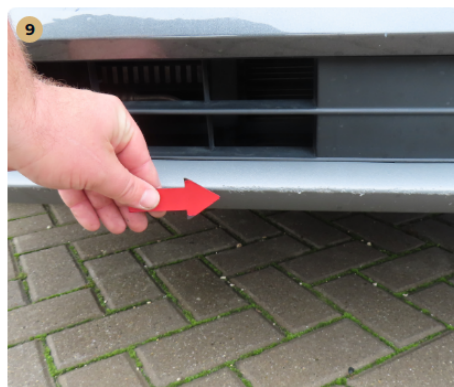
! **Külső karosszéria elemek**  
Az autó használatából eredő apró kavicsfelverődések, hajsza karcok láthatóak. Az első vészfék alja horzsolt.

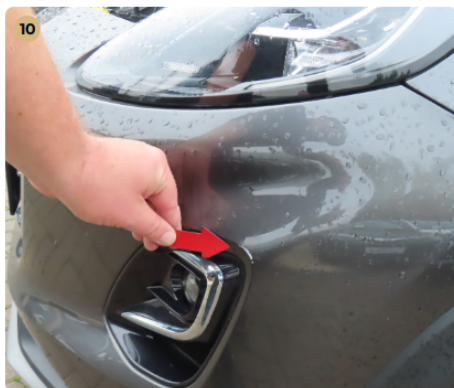
! **Külső karosszéria elemek**  
Az autó használatából eredő apró kavicsfelverődések, hajsza karcok láthatóak.

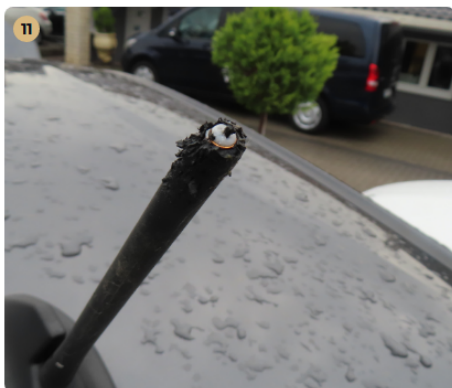
! **Elektromos berendezések**  
Antenna vége sérült, de a funkcióját ellátja.

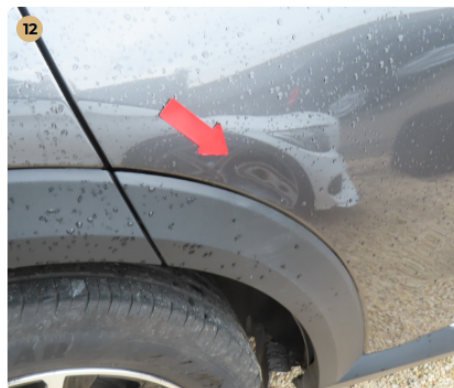
! **Külső karosszéria elemek**  
Jobb hátsó ajtón horpadás látható.

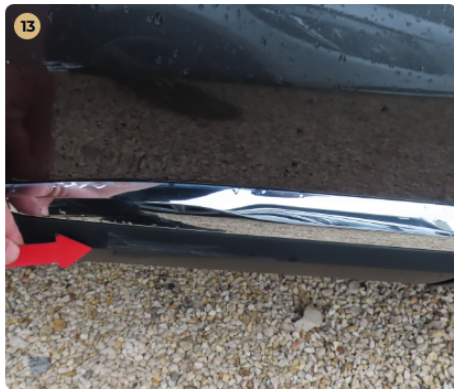
**⚠ Külső karosszéria elemek**  
Az autó használatából eredő apró kavicsfelverődések, hajsza karcok láthatóak.

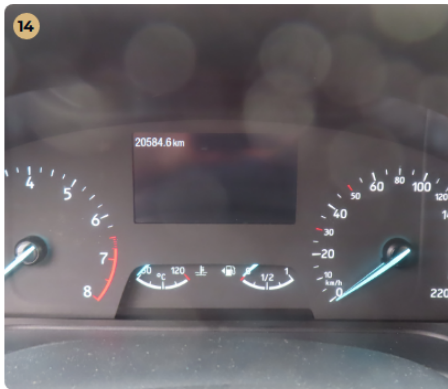
**✓ Hibakód kiolvasása**  
Számítógépes kiolvasás során nem találtam hibát.

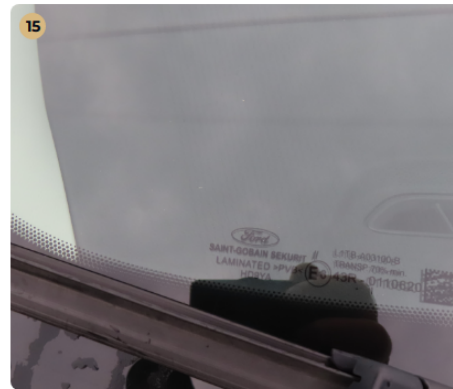
**✓ Szélvédők, üvegek**  
Szélvédő gyári.

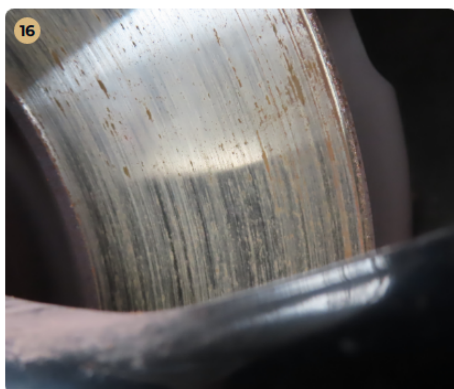
**✓ Fékrendszer**  
Féktárcsán állásból adódóan felületi korrózió látható, ami rövid használat után lekopik.
