## Mercedes-Benz E 200 E 200 4Matic 9G-TRONIC EQ Boost 145 kW

Alvázsám: **W1K2130871A760402**

## MÉRÉSI EREDMÉNYEK

# ÁLLAPOTFELMÉRÉS ÖSSZEFOGLALÁSA

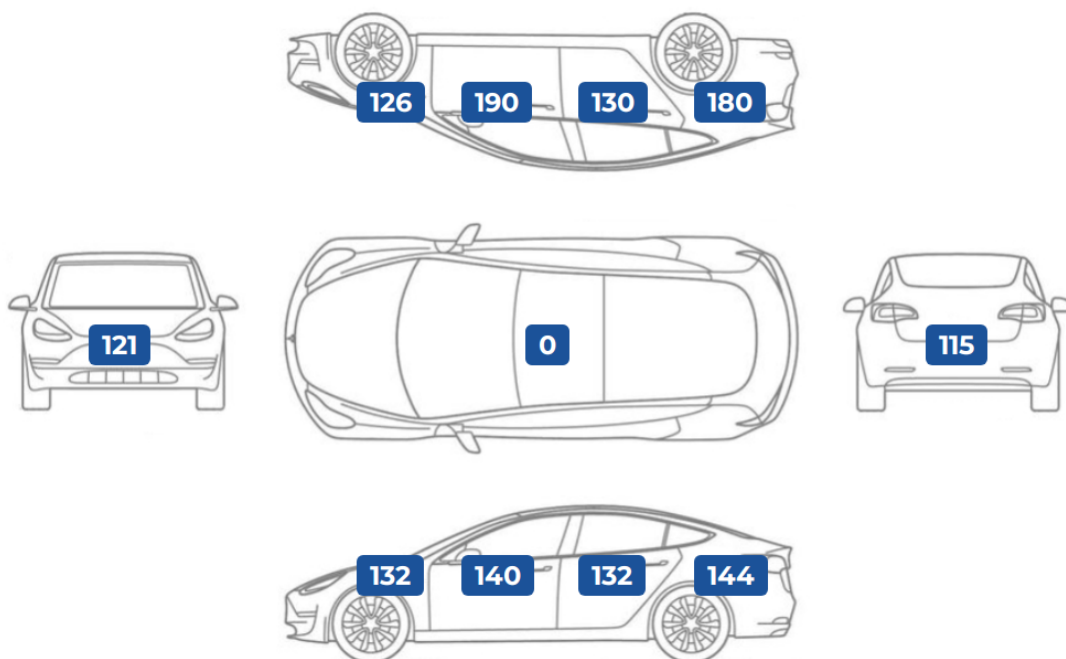
**Szakvélemény:** Az autó karosszériaelemeinek festékvastagság-értékei néhány kivételtől eltekintve a gyári kategóriába esnek. A festékvastagság minimális eltérése a gyári értéktől arra utal, hogy a fényezési hibákat gittelés nélkül javították, azaz elemsérülés vélhetően nem történt, és csak karcot, vagy apró fénysérülést javítottak az autón. A fényezett karosszéria elem felülete szép egyenletes, nem látható rajta festék megfolyás. A műanyag karosszéria elemeken repedés, javítás nyomai nem láthatók. Nem található fóliázás az autón. A mérési eredmények értelmezéséhez fontos tudni, hogy 150 mikronig a festékvastagság általában eredeti fényezésre utal, de bizonyos típusoknál a magasabb, de egységes értékek is ebbe a kategóriába tartoznak.

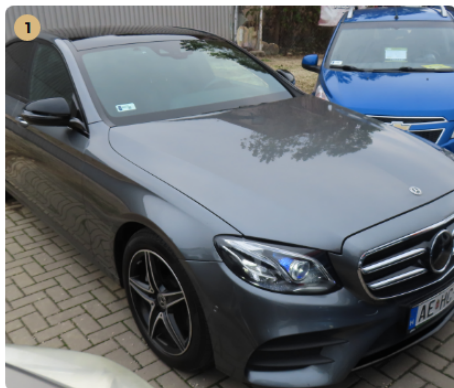
- ✓ **Külső karosszéria elemek**  
A karosszéria elemek közötti hézagok megfelelőek.

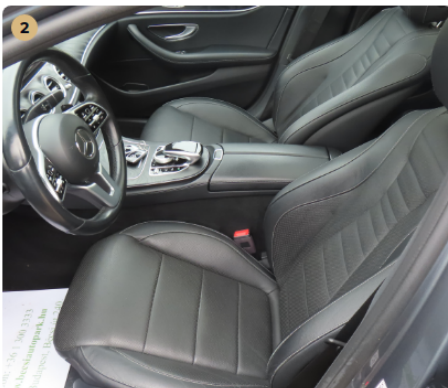
- ✓ **Kárpitozás és belső burkolatok**  
A bőr/alcantara kifogástalan állapotú.

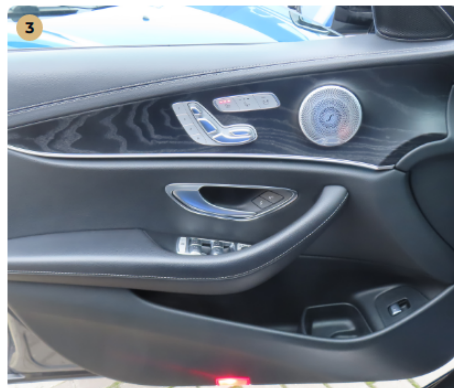
- ✓ **Kárpitozás és belső burkolatok**  
Az ajtókárpitok gyári állapotban vannak.

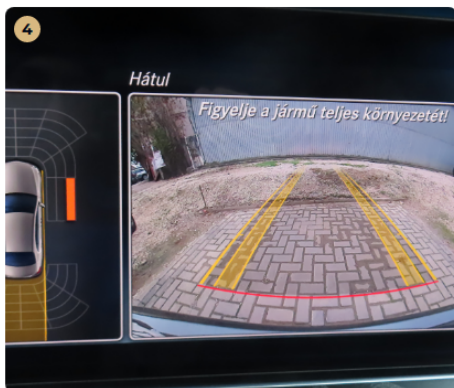
- ✓ **Elektromos berendezések**  
Műszerfalenyek megfelelően működnek.

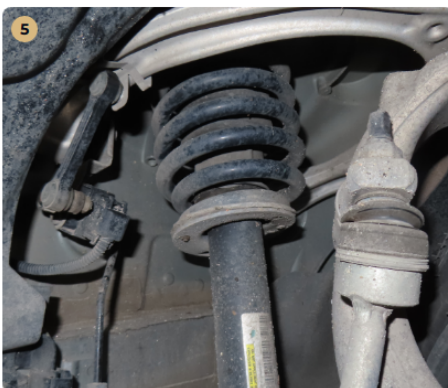
- ✓ **Futómű**  
A lengéscsillapítón olajfolyás nem észlelhető.

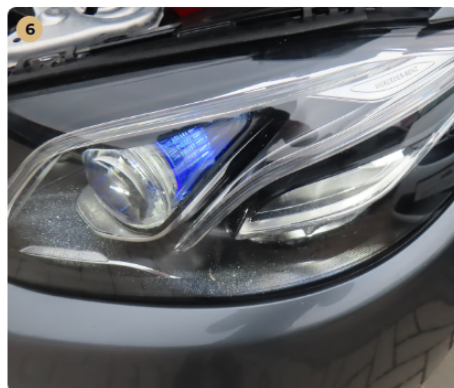
- ✓ **Világítás**  
Az első fényszórók nem sérültek.

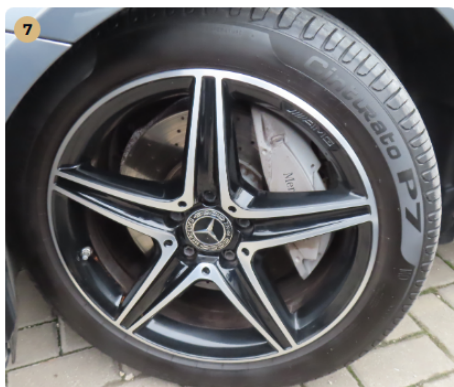
- ✓ **Gumiabroncsok**  
A gumiabroncsok odalfala nem repedezett.

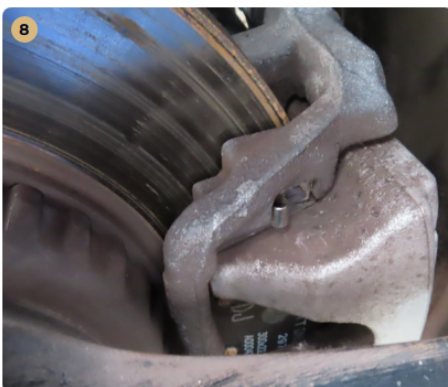
- ⚠ **Féklrendszer**  
A féktárcsán kezdődő vállasodás található.

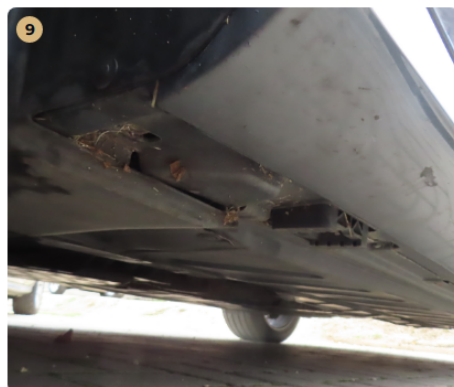
- ✓ **Utascella és gyűrődő zónák**  
A küszöbökön javításra utaló nyomok nem észlelhetők.

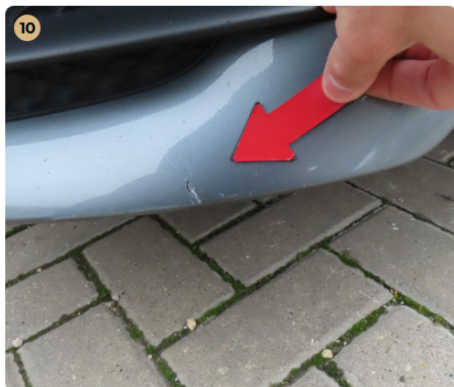
- ⚠ **Külső karosszéria elemek**  
Az autó használatából eredő apró kavicsfelverődések, hajsza karcok láthatóak.

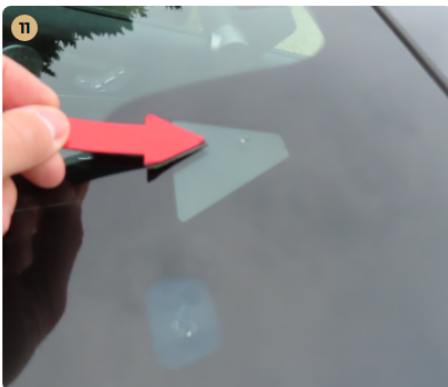
| <b>Szélvédők, üvegek:</b> | Lásd megjegyzések. Az első szélvédő nem volt cserélve. Az első szélvédőn látható sérülés van. Az oldalsó üvegek gyáriak. |

- ⚠ **Szélvédők, üvegek**  
A szenzor szigetnél kavics sérülés látható.

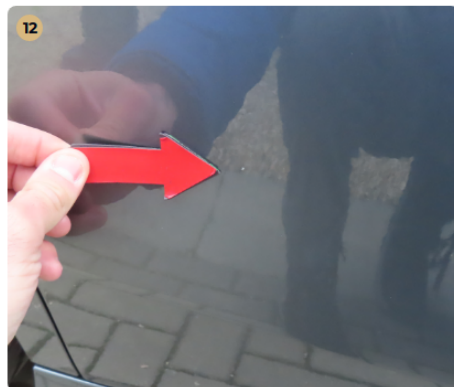
- ⚠ **Külső karosszéria elemek**  
Az autó használatából eredő apró kavicsfelverődések, hajsza karcok láthatóak.

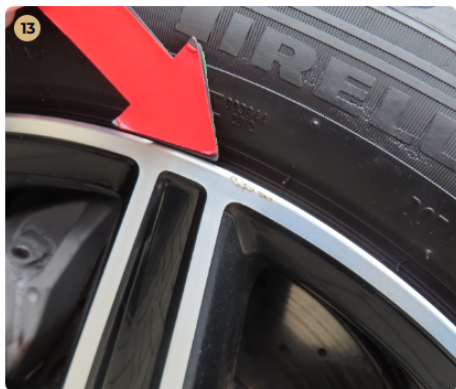
! **Felnik**

| <b>Felnik:</b> | Lásd megjegyzések. Könnyűfém felni gyári. Jobb első felnin minimális horzsolás van. |

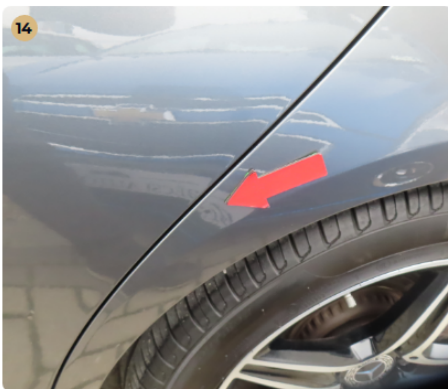
! **Külső karosszéria elemek**  
Bal hátsó sárvédőn apró horpadás van.

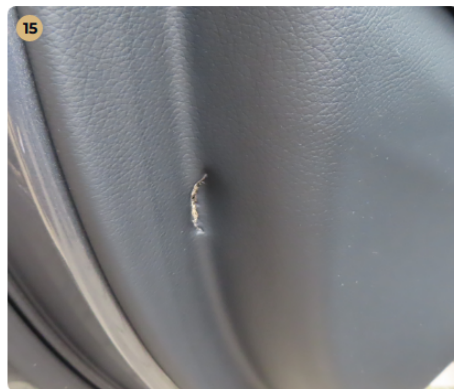
! **Kárpitozás és belső burkolatok**  
Vezető oldali ajtó kárpiton kisebb sérülés látható.

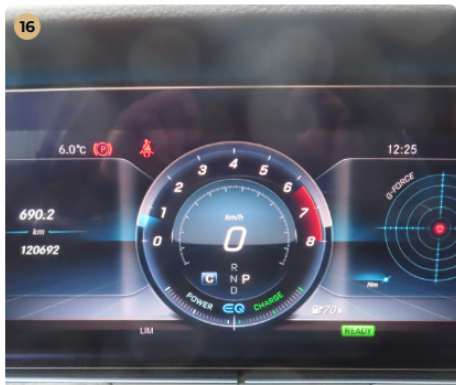
✓ **Hibakód kiolvasása**  
Az autó beindítását követően kontrollámpa a műszerfalon nem világít.

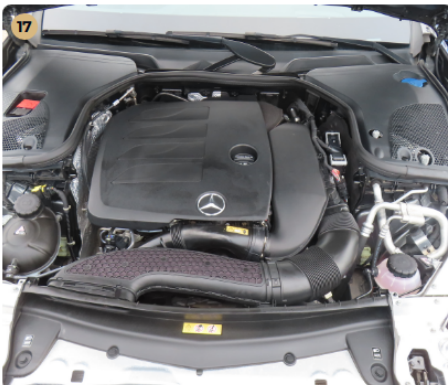
✓ **Motor**  
A hűtőfolyadék szintje megfelelő.
