## BMW 320 320d xDrive M Sport Shadow Edition (Automata) 140 kW

Alvázszám: **WBA8C91090A015701**

# ÁLLAPOTFELMÉRÉS ÖSSZEFOGLALÁSA

Debreczenski József (Műszaki  
szakértő)

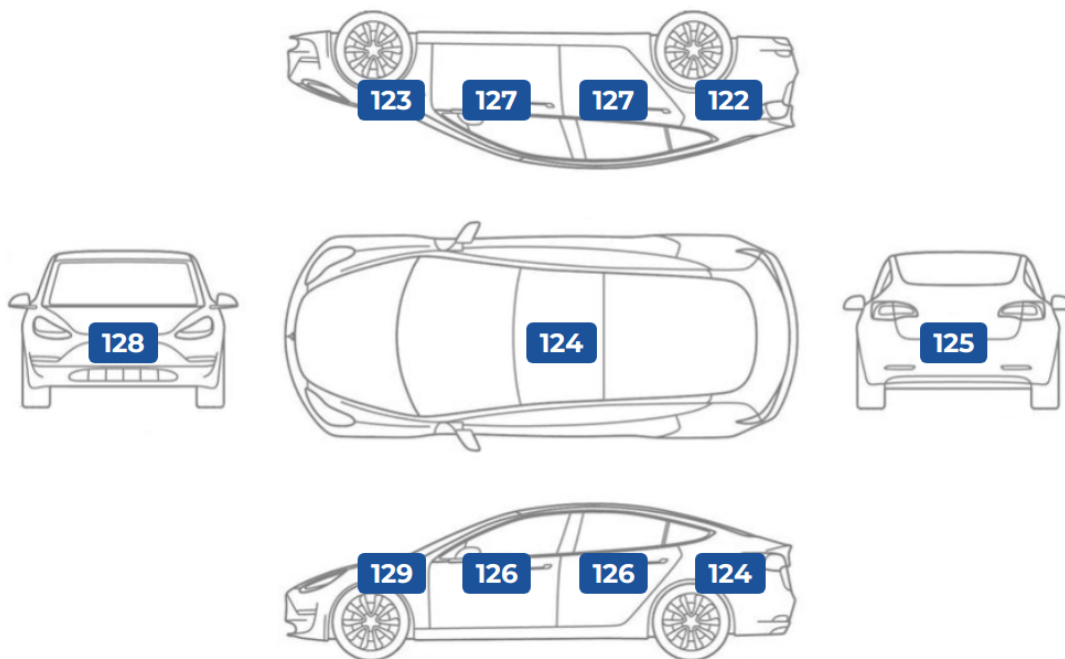
### Karosszéria festékvastagság (mikrométerben)

**Szakvélemény:** A gépjármű karosszériáján külső beavatkozás / újrafényezés nyomai nem láthatók. A műanyag karosszéria elemeken repedés, javítás nyomai nem láthatók. Nem található fóliázás az autón. A mérési eredmények értelmezéséhez fontos tudni, hogy 150 mikronig a festékvastagság általában eredeti fényezésre utal, de bizonyos típusoknál a magasabb, de egységes értékek is ebbe a kategóriába tartoznak.

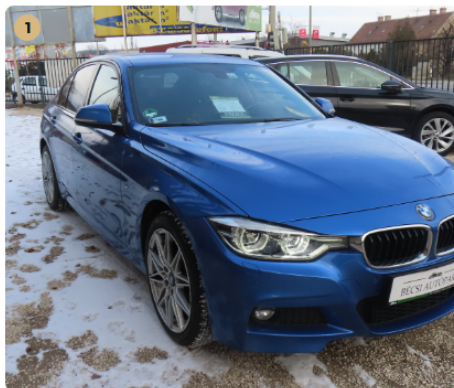
**✓ Külső karosszéria elemek**  
A karosszéria elemek közötti hézagok megfelelőek.

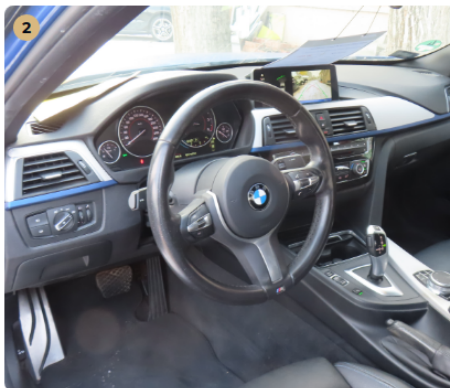
**✓ Kárpitozás és belső burkolatok**  
Műszerfal normál állapotú.

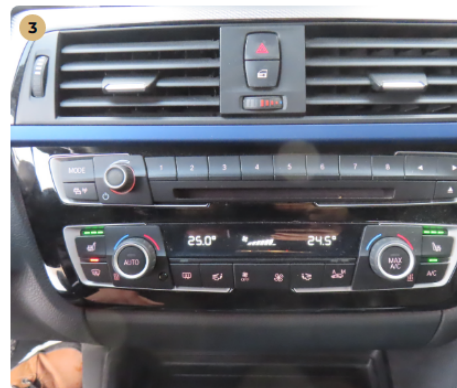
**✓ Elektromos berendezések**  
Műszerfalfények megfelelően működnek.

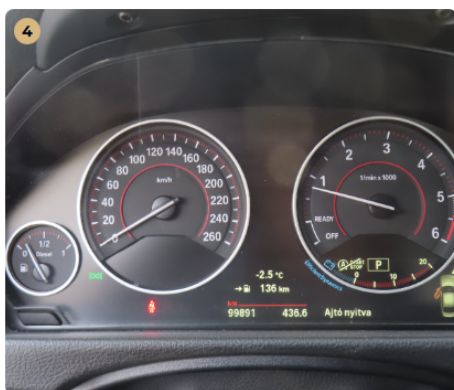
**✓ Hibakód kiolvasása**  
Számítógépes kiolvasás során nem találtam hibát.

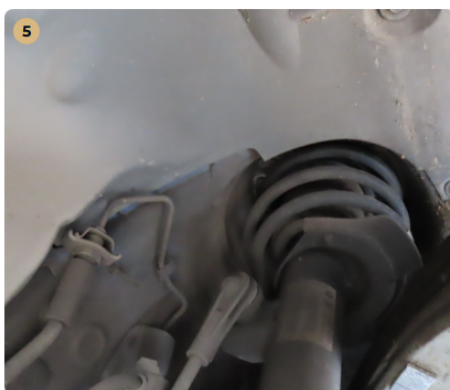
**✓ Futómű**  
A lengéscsillapítón olajfolyás nem észlelhető.

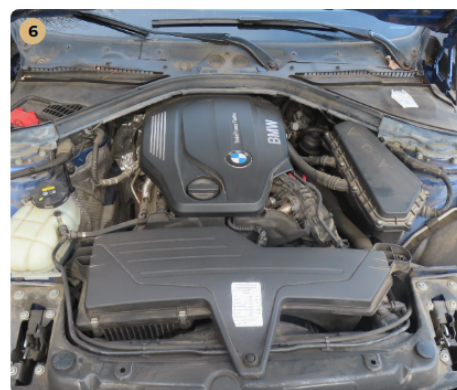
**✓ Motor**  
Motortérben olajfolyás nem látható.

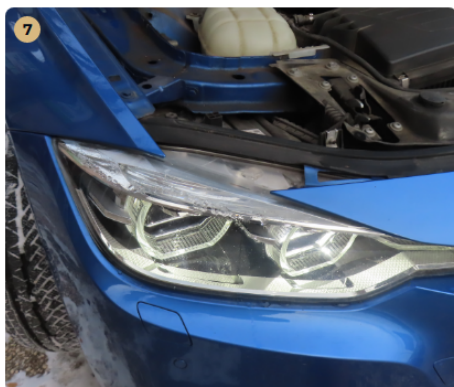
**✓ Világítás**  
Az első fényszórók nem sérültek.

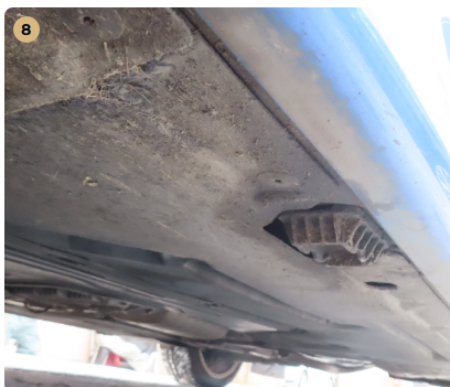
**✓ Utascella és gyűrődő zónák**  
A küszöbökön javításra utaló nyomok nem észlelhetők.

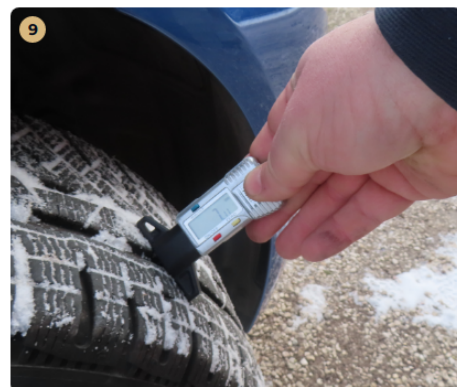
**Szakvélemény:** A gumiabroncs mintázata és profilmélysége megfelelő, de kora miatt (DOT szám) cseréje javasolt.

**⚠ Gumiabroncsok**  
Gumiabroncsok mintázata megfelelő, de koruk miatt cserére javasoltak.

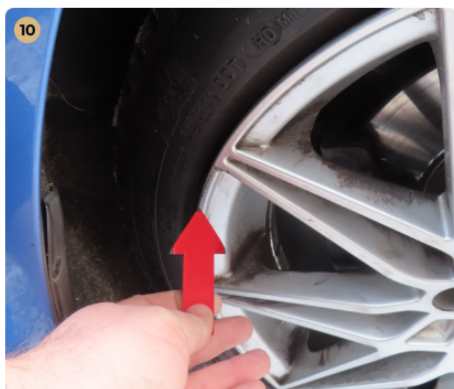
| <b>Felnik:</b> | Lásd megjegyzések. Könnyűfém felni gyári. Könnyűfém felnin patkázás nyomai láthatóak. |

**⚠ Felnik**  
Könnyűfém felnin patkázás nyomai láthatóak.

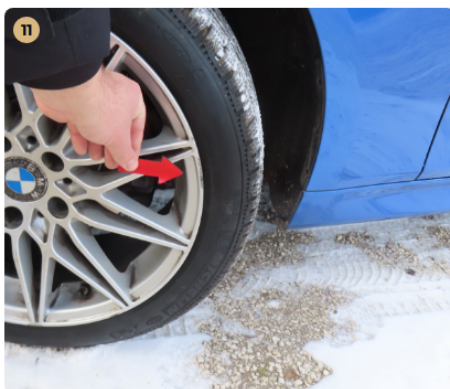
**⚠ Felnik**  
Könnyűfém felnin patkázás nyomai láthatóak.

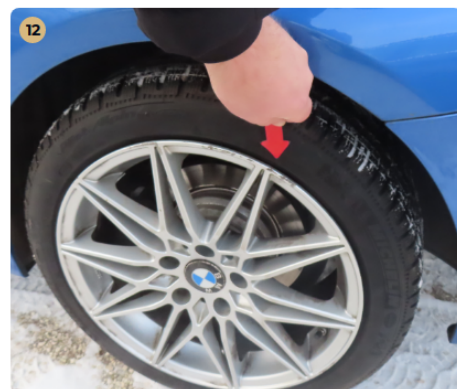
**⚠ Felnik**  
Könnyűfém felnin patkázás nyomai láthatóak.

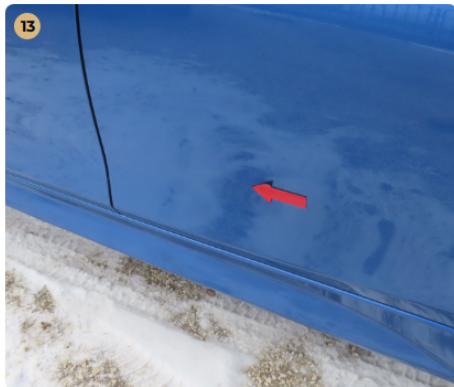
**Külső karosszéria elemek**  
Bal hátsó ajtón horpadás látható.

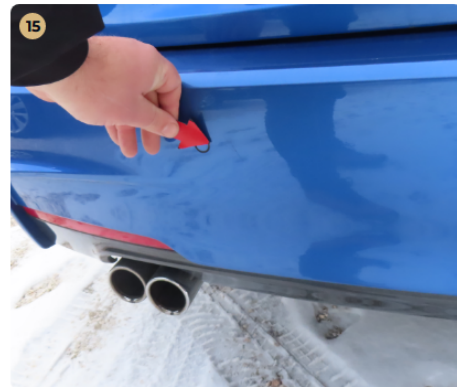
**Külső karosszéria elemek**  
Az autó használatából eredő apró kavicsfelverődések, hajszál karcok láthatóak. Hátsó vészfékítőn karcok, fénysérülés van.

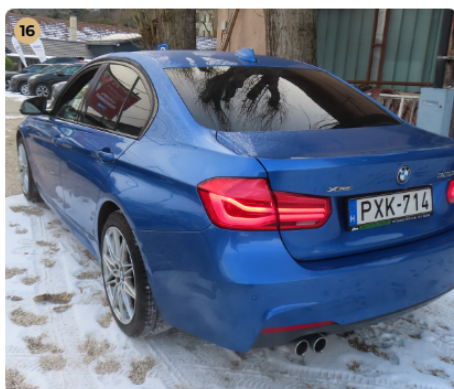
**Szélvédők, üvegek**  
Hátsó szélvédőn látható sérülés nincs.

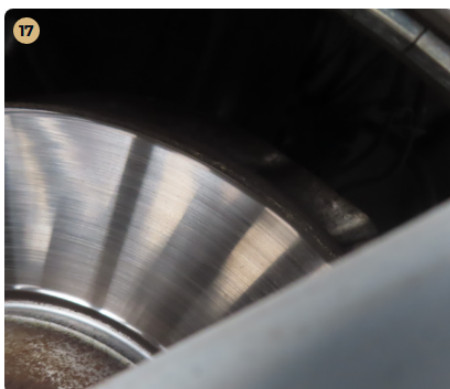
| <b>Fékrendszer:</b> | A piaci átlagnak megfelelő állapotban van.. A fékolaj szintje megfelelő. A próbaút során a fékerőt megfelelőnek éreztem. Féktárcsán állásból adódóan felületi korrózió látható, ami rövid használat után lekopik. |

**Féktrendszer**  
A féktárcsa megfelelő állapotban van.
