## Skoda Enyaq Egyéb 132 kW

Alvázsám: **TMBJB7NY8NF024802**

## MÉRÉSI EREDMÉNYEK

# ÁLLAPOTFELMÉRÉS ÖSSZEFOGLALÁSA

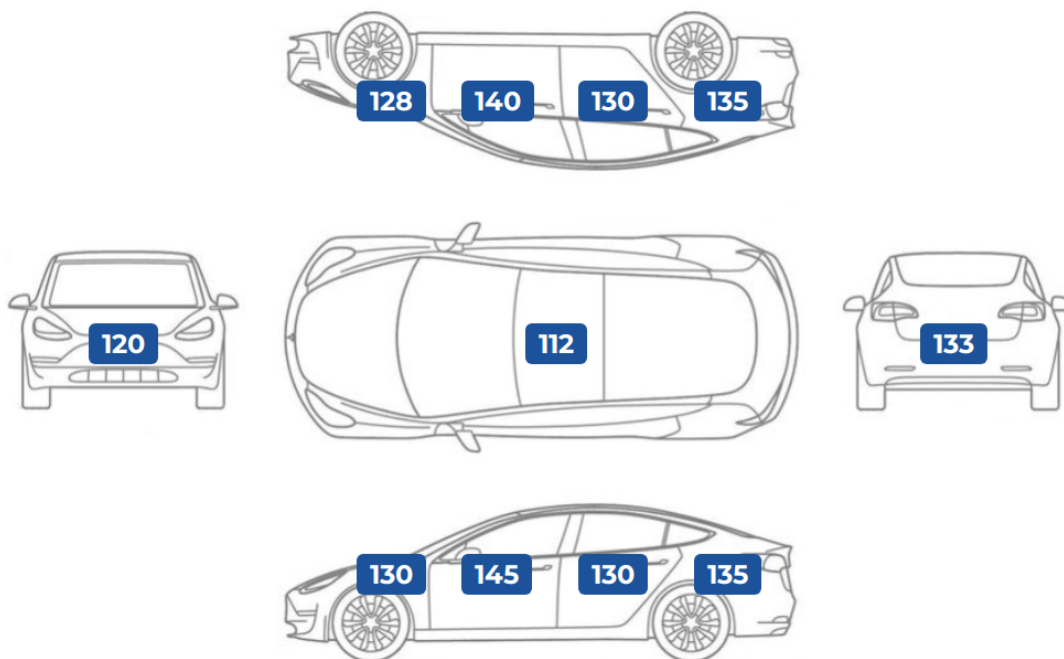
**Szakvélemény:** A festékvastagság mérés során a típusnak megfelelő gyári értékeket mértem. A műanyag karosszéria elemeken a hézagok megfelelők (gyáriak vagy szakszerűen javítottak). Nem található fóliázás az autón. A mérési eredmények értelmezéséhez fontos tudni, hogy 150 mikronig a festékvastagság általában eredeti fényezésre utal, de bizonyos típusoknál a magasabb, de egységes értékek is ebbe a kategóriába tartoznak.

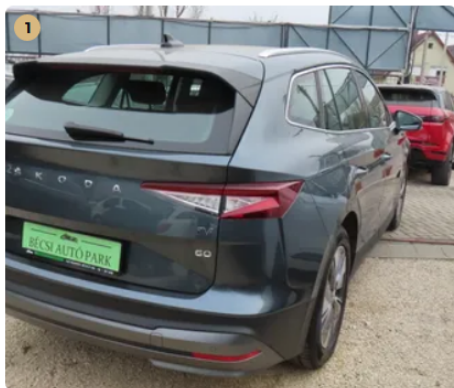
- ✓ **Külső karosszéria elemek**  
A karosszéria elemek közötti hézagok megfelelőek.

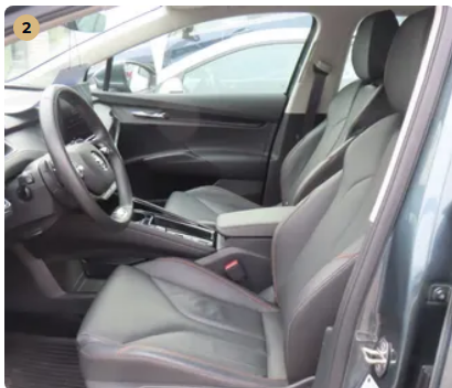
- ✓ **Kárpitozás és belső burkolatok**  
A bőr/alcantara kifogástalan állapotú.

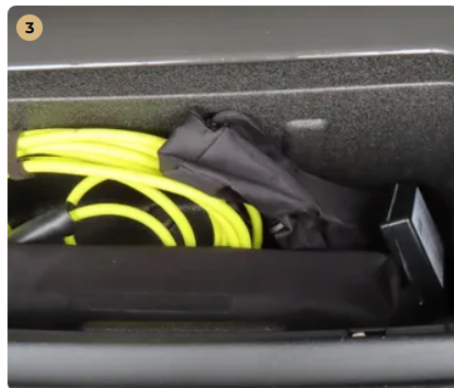
- ✓ **Kötelező tartozékok**  
A kötelező tartozékok megvannak.

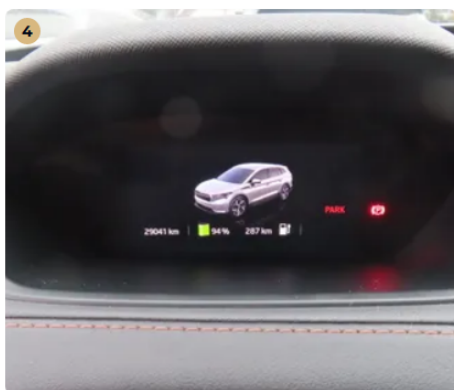
- ✓ **Hibakód kiolvasása**  
Számítógépes kiolvasás során nem találtam hibát.

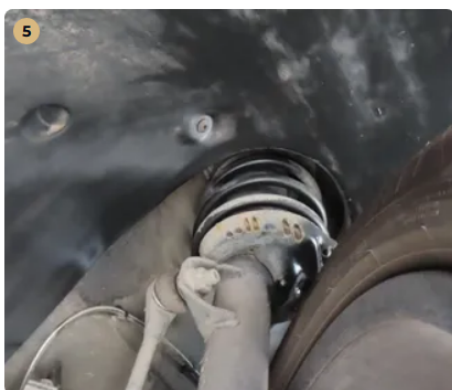
- ✓ **Futómű**  
A lengéscsillapítón olajfolyás nem észlelhető.

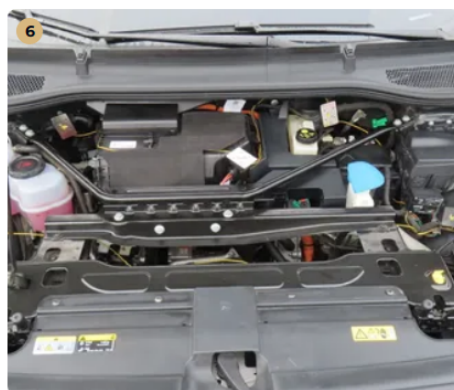
- ✓ **Motor**  
A hűtőfolyadék színe megfelelő.

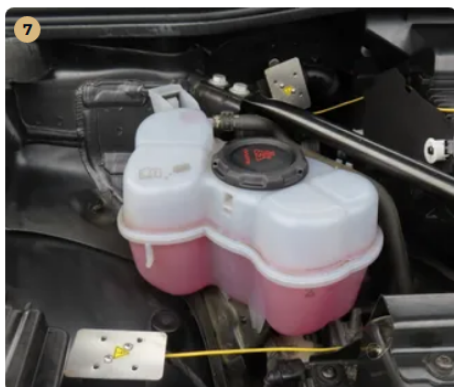
- ✓ **Motor**  
A hűtőfolyadék szintje megfelelő.

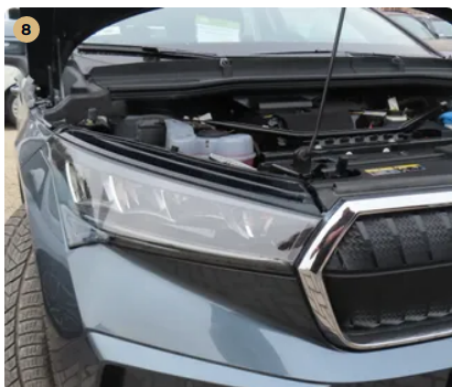
- ✓ **Világítás**  
Az első fényszórók nincsenek bemattulva.

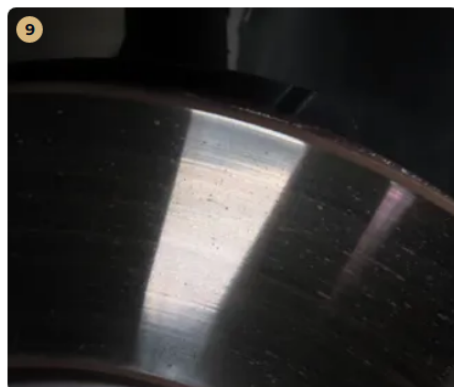
- ✓ **Fékrendszer**  
A féktárcsa megfelelő állapotban van.

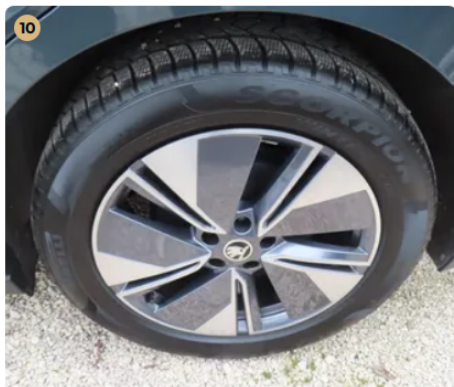
- ✓ **Gumiabroncsok**  
A gumi oldalfalán, szálszakadás jele (dudor) nem található.

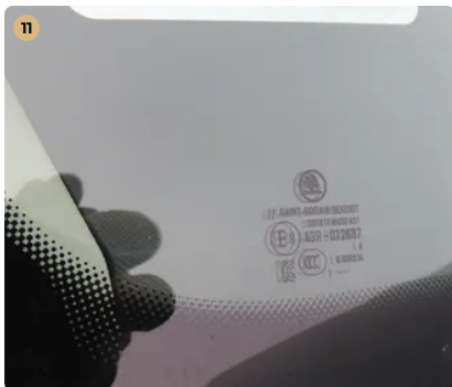
- ✓ **Szélvédők, üvegek**  
Az első szélvédőn látható sérülés nincs.

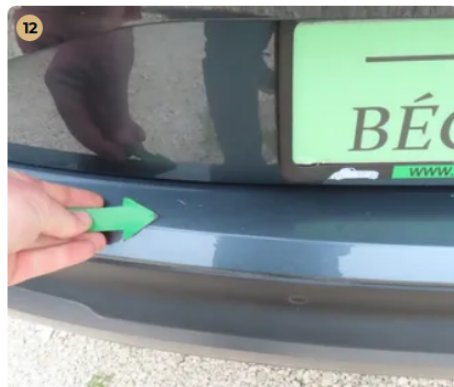
- ⚠ **Külső karosszéria elemek**  
Az autó használatából eredő apró kavicsfelverődések, hajszál karcok láthatóak. Hátsó vészháritón enyhe karc.

Megjegyzés: a fém alkatrészek fényezésén „fémig áthatolt” esztétikai sérülések javítása a későbbi korrodálódás elkerülése érdekében javasolt. Egyszerű kavicsfelferődések javítása újrafényezés helyett festék boltban kapható ecsetelővel javasolt

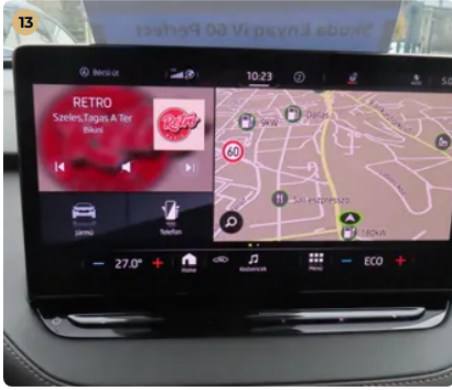
- ✓ **Elektromos berendezések**  
Műszerfalfények megfelelően működnek.

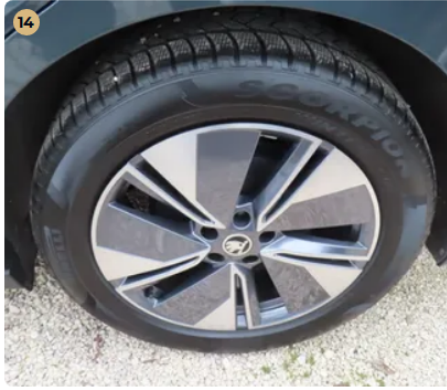
- ✓ **Felnik**  
Könnyűfém felnin patkázás nyomai nem láthatóak.

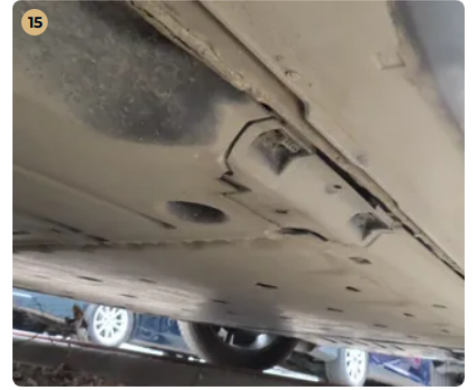
- ✓ **Utascella és gyűrődő zónák**  
A küszöbökön javításra utaló nyomok nem észlelhetők.
