## BMW 320 320d M Sport Shadow Edition (Automata) 140 kW

| <b>Alvázszám:</b> | <b>WBA11DY010FK08329</b> | <b>Gyártási év:</b> | <b>2020. 07.</b> |

# ÁLLAPOTFELMÉRÉS ÖSSZEFOGLALÁSA

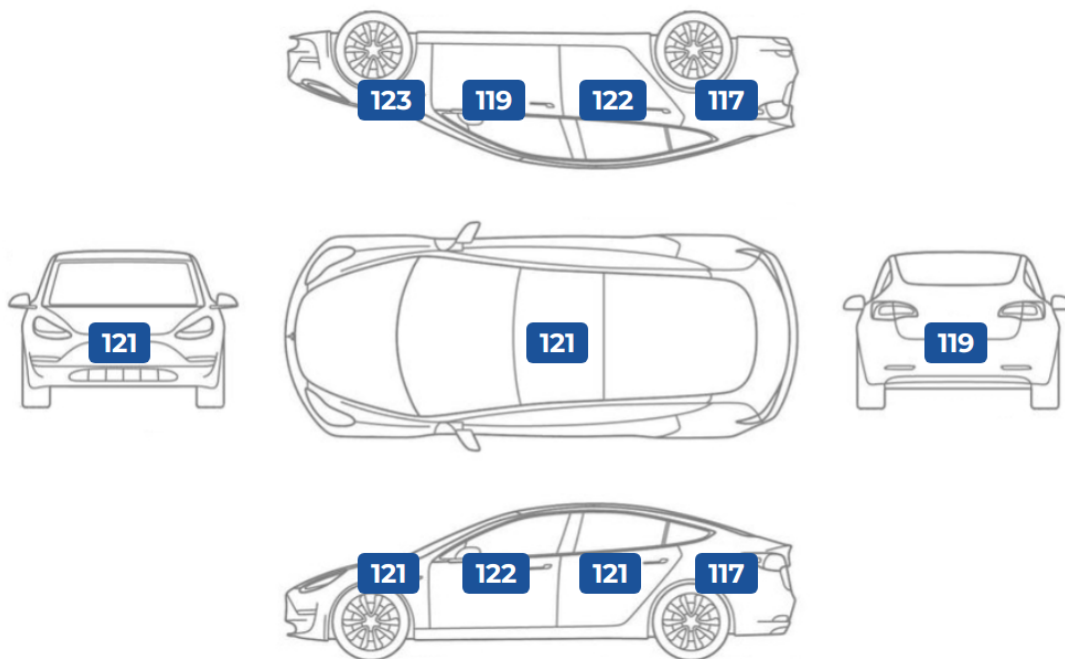
**Szakvélemény:** A mért értékek alapján az autó fényezése meglátásom szerint eredeti. A műanyag karosszéria elemeken a hézagok megfelelők (gyáriak vagy szakszerűen javítottak). Nem található fóliázás az autón. A mérési eredmények értelmezéséhez fontos tudni, hogy 150 mikronig a festékvastagság általában eredeti fényezésre utal, de bizonyos típusoknál a magasabb, de egységes értékek is ebbe a kategóriába tartoznak.

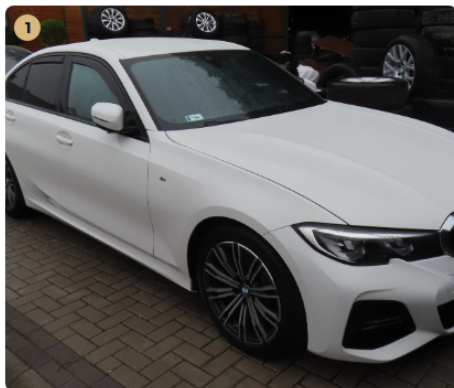
**✓ Külső karosszéria elemek**  
A karosszéria elemek közötti hézagok megfelelőek.

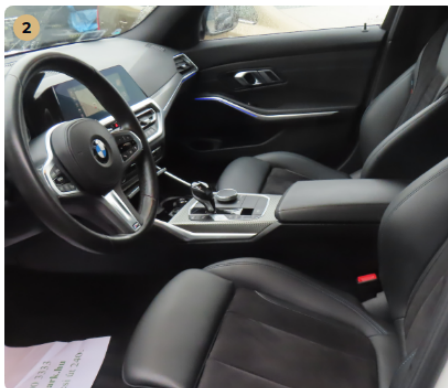
**✓ Kárpitozás és belső burkolatok**  
Műszerfal normál állapotú.

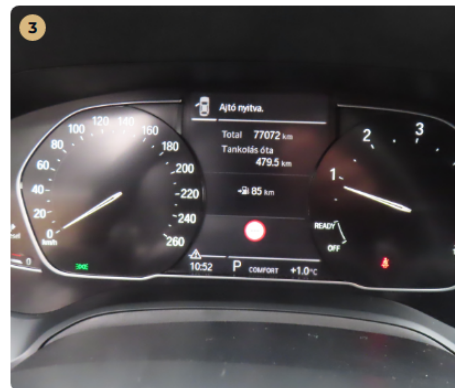
**✓ Hibakód kiolvasása**  
Az autó beindítását követően kontrollámpa a műszerfalán nem világít.

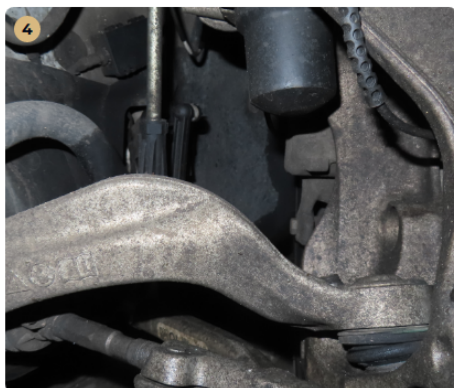
**✓ Futómű**  
A futóművön rozsdásodás / korrózió nem látható.

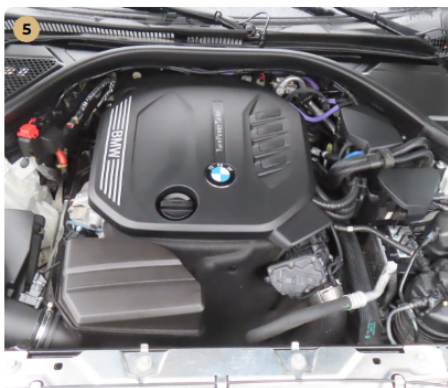
**✓ Motor**  
Motortérben olajfolyás nem látható.

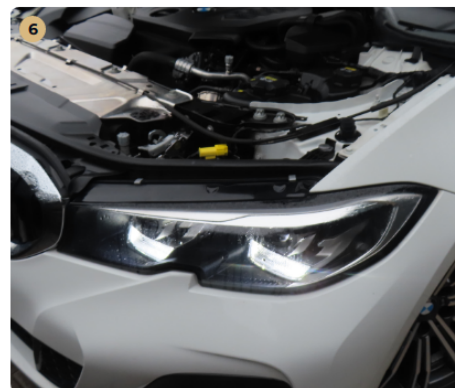
**✓ Világítás**  
Az első fényszórók nincsenek bemattulva.

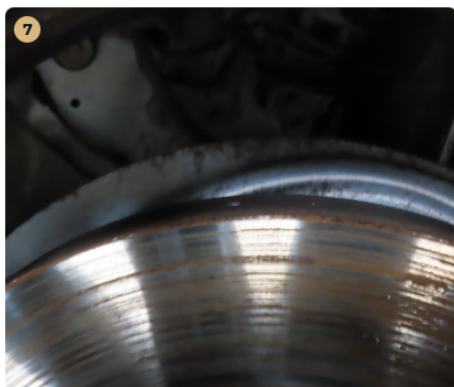
**✓ Fékrendszer**  
Féktárcsán állásból adódóan felületi korrózió látható, ami rövid használat után lekopik.

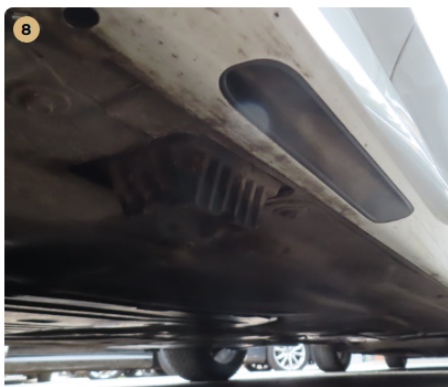
**✓ Utascella és gyűrődő zónák**  
A küszöbökön javításra utaló nyomok nem észlelhetők.

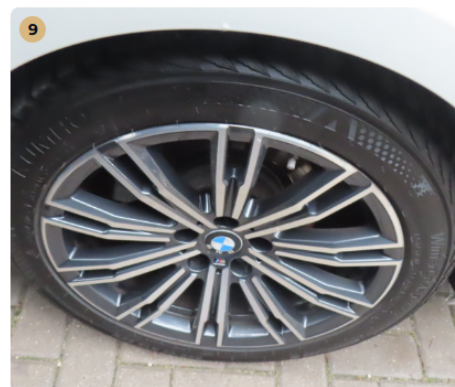
**✓ Gumiabroncsok**  
A gumi oldalfalán, szálzakadás jele (dudor) nem található.

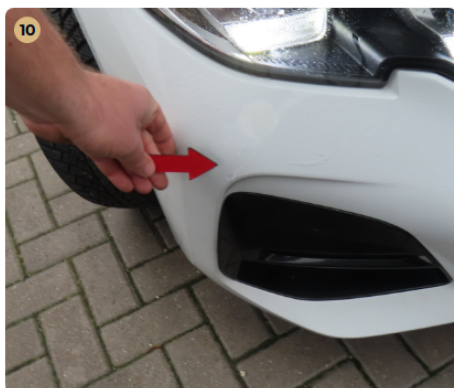
**! Külső karosszéria elemek**  
Az autó használatából eredő apró kavicsfelverődések, hajsza karcok láthatóak.

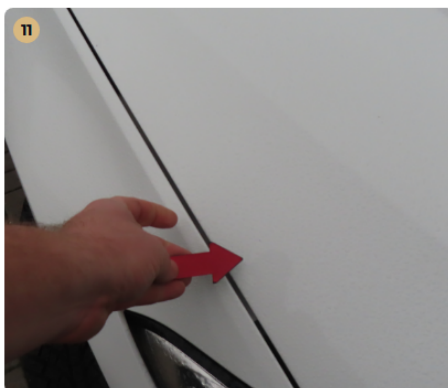
**! Külső karosszéria elemek**  
Az autó használatából eredő apró kavicsfelverődések, hajsza karcok láthatóak.

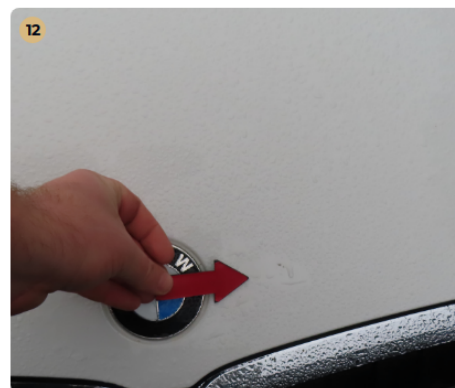
**! Külső karosszéria elemek**  
Az autó használatából eredő apró kavicsfelverődések, hajsza karcok láthatóak.

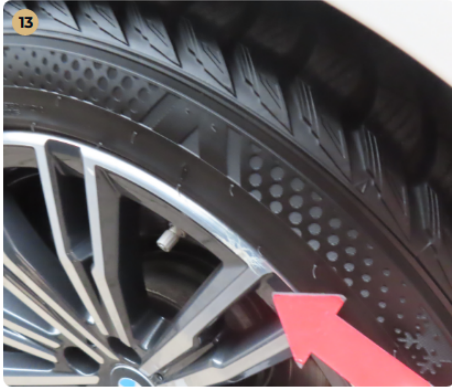
| <b>Felnik:</b> | Korának megfelelő állapotban van.. Könnyűfém felni gyári. Felniken enyhe horzsolások vannak. |

**Felnik**  
Könnyűfém felni karcos.

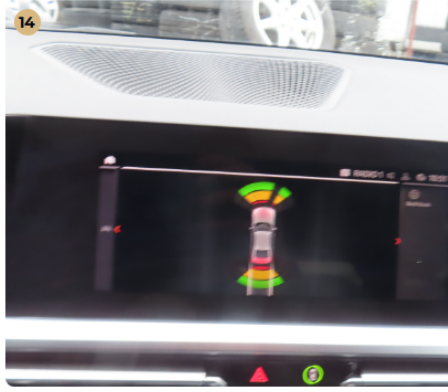
**Elektromos berendezések**  
Műszeralfények megfelelően működnek.

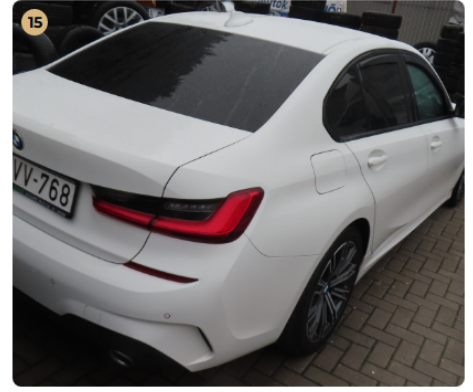
**Szélvédők, üvegek**  
Hátsó szélvédőn látható sérülés nincs.
