## Kia Pro Cee'd ProCeed 1.4 T-GDI GT Line DCT 103 kW

| <b>Alvázsám:</b> | <b>U5YH2G14GKL010905</b> | <b>Gyártási év:</b> | <b>2019. 06.</b> |

# ÁLLAPOTFELMÉRÉS ÖSSZEFOGLALÁSA

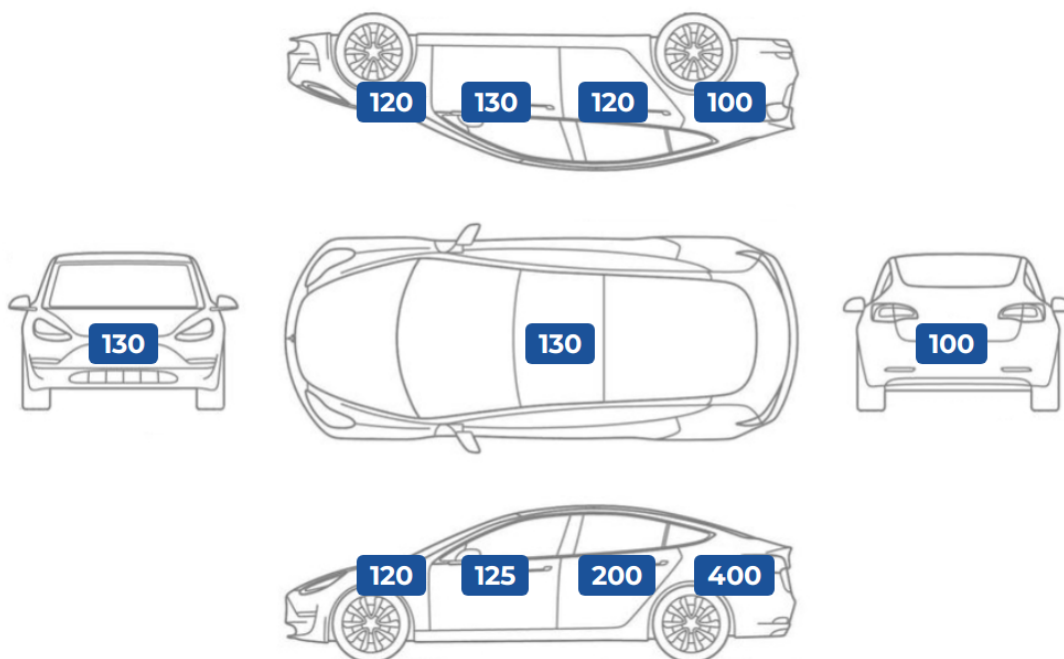
### Karosszéria festékvastagság (mikrométerben)

**Szakvélemény:** Az autó karosszériaelemeinek festékvastagság-értékei néhány kivételtől eltekintve a gyári kategóriába esnek. A festékvastagság alapján a sérült elemek javítását vélhetően gitteléssel végezték. A fényezett elemek esetében szabad szemmel nem látható az eltérés, szakszerű javítás történt. A műanyag karosszéria elemeken repedés, javítás nyomai nem láthatók. Nem található fóliázás az autón. A mérési eredmények értelmezéséhez fontos tudni, hogy 150 mikronig a festékvastagság általában eredeti fényezésre utal, de bizonyos típusoknál a magasabb, de egységes értékek is ebbe a kategóriába tartoznak.

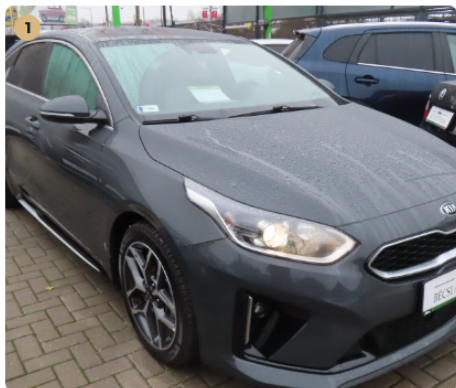
- ✓ **Külső karosszéria elemek**  
A karosszéria elemek közötti hézagok megfelelőek.

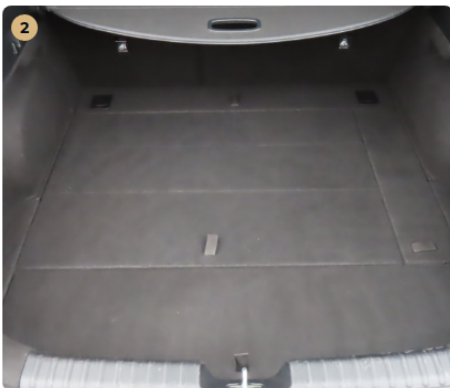
- ✓ **Kárpitozás és belső burkolatok**  
Csomagtartó normál állapotú.

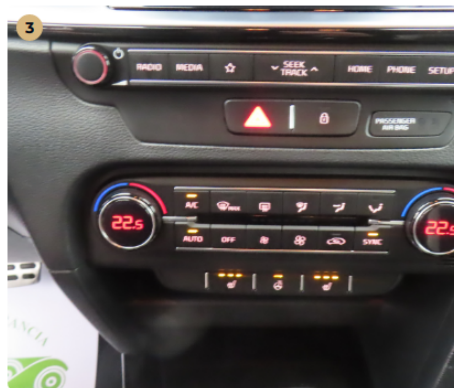
- ✓ **Elektromos berendezések**  
Gombvilágítások megfelelően működnek.

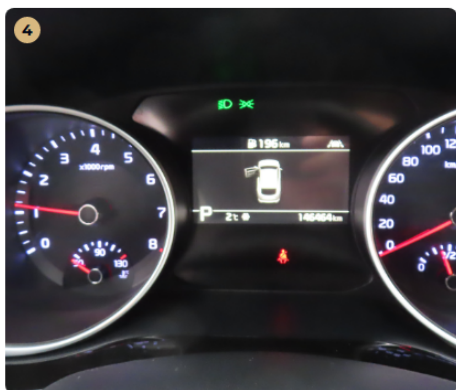
- ✓ **Hibakód kiolvasása**  
Az autó beindítását követően kontrollámpa a műszerfalán nem világít.

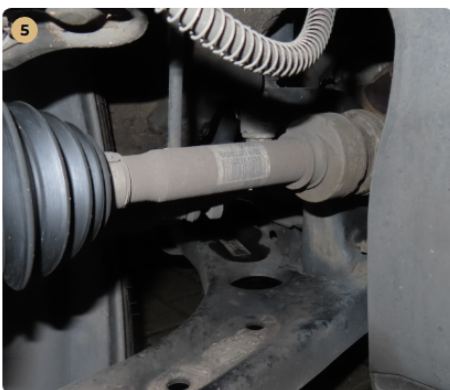
- ✓ **Futómű**  
A futóművön rozsdásodás / korrózió nem látható.

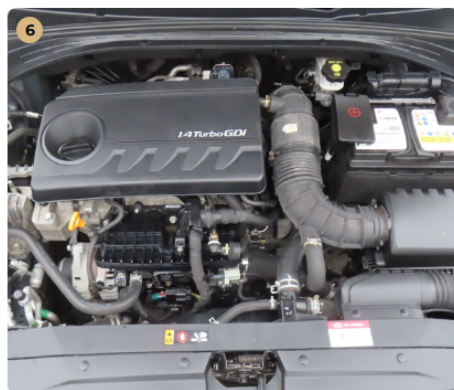
- ✓ **Motor**  
Motortérben olajfolyás nem látható.

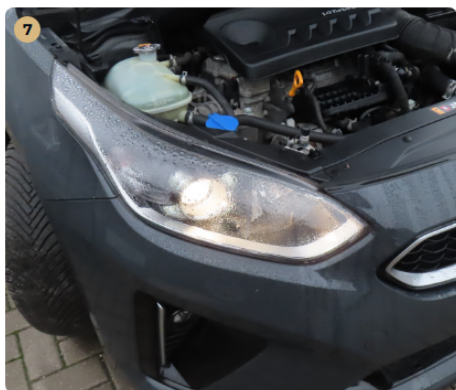
- ✓ **Világítás**  
Az első fényszórók nincsenek bemattulva.

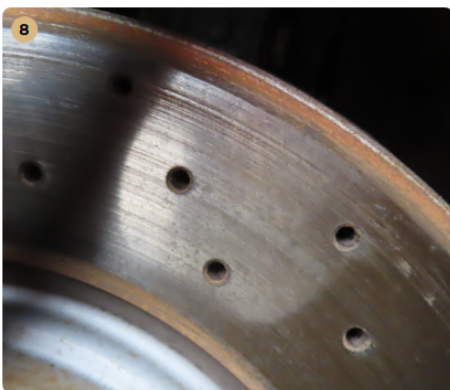
| <b>Fékkrendszer:</b> | Korának megfelelő állapotban van.. Féktárcsán állásból adódóan felületi korrózió látható, ami rövid használat után lekopik. A fékpedál nyomásra megfelelő keménységű. A fékolaj szintje megfelelő. |

- ✓ **Fékkrendszer**  
Féktárcsán állásból adódóan felületi korrózió látható, ami rövid használat után lekopik.

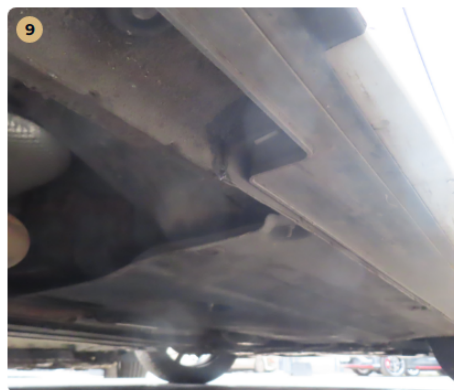
- ✓ **Utascella és gyűrődő zónák**  
A küszöbökön javításra utaló nyomok nem észlelhetők.

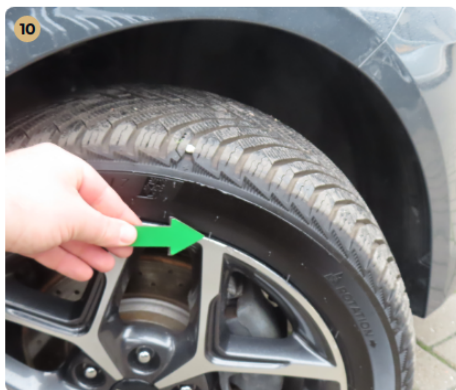
| <b>Felnik:</b> | Lásd megjegyzések. Könnyűfém felni gyári. Könnyűfém felni karcos. Könnyűfém felnin patkázás nyomai láthatóak. |

- ⚠ **Felnik**  
Könnyűfém felni karcos.

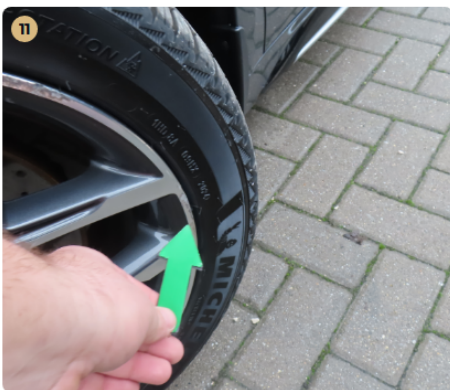
- ⚠ **Felnik**  
Könnyűfém felnin patkázás nyomai láthatók.

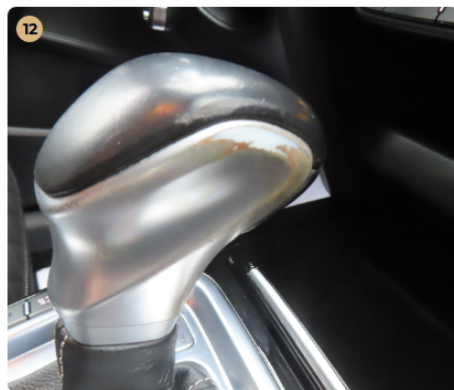
- ⚠ **Kárpitozás és belső burkolatok**  
A váltó gomb kopott.

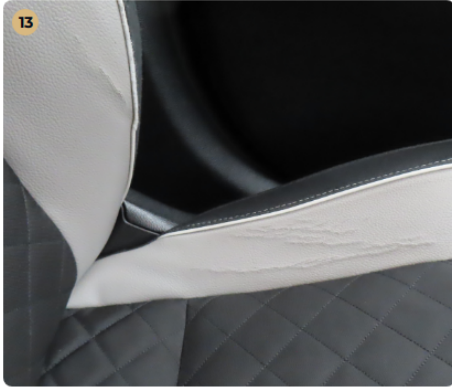
**Kárpitozás és belső burkolatok**  
Vezető ülésen minimális kopás látható.

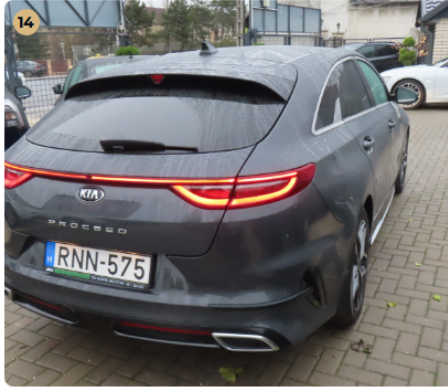
**Szélvédők, üvegek**  
Hátsó szélvédőn látható sérülés nincs.

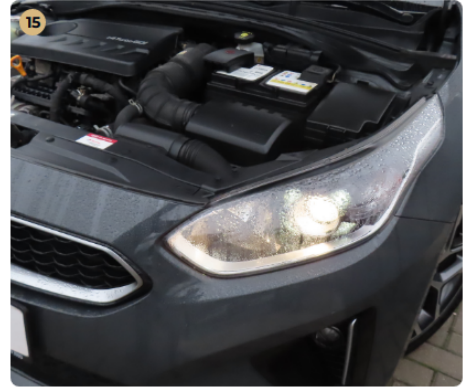
**Külső karosszéria elemek**  
Az autó használatából eredő apró kavicsfelverődések, hajsza karcok láthatóak. A jármű elején kavics felverődések láthatók.
