## Skoda Octavia Octavia 1.4 TSI Style DSG 110 kW

| <b>Évjárat</b><br>2017. 04. | <b>Teljesítmény</b><br>110 kW (150LE) | <b>Kilométeróra állás</b><br>199 800 km | <b>Üzemanyag</b><br>Benzin | <b>Sebességváltó</b><br>Automata |

| <b>Alvázsám:</b> | <b>TMBAC7NE4J0014428</b> | <b>Gyártási év:</b> | <b>2017. 04.</b> |

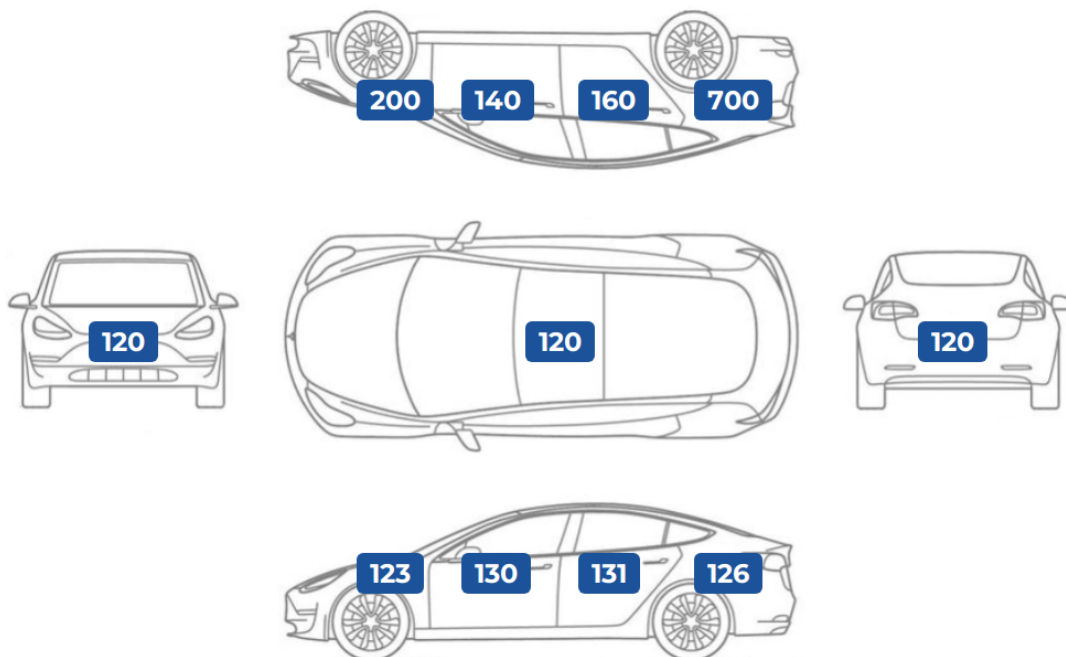
### Karosszéria festékvastagság (mikrométerben)

**Szakvélemény:** A mért értékek alapján az autó karosszériaelemei részben eredetiek, részben pedig újrafényezettek. A festékvastagság alapján a sérült elemek javítását vélhetően gitteléssel végezték. A fényezett karosszéria elem felülete szép egyenletes, nem látható rajta festék megfolyás. A műanyag karosszéria elemeken repedés, javítás nyomai nem láthatók. Nem található fóliázás az autón. A mérési eredmények értelmezéséhez fontos tudni, hogy 150 mikronig a festékvastagság általában eredeti fényezésre utal, de bizonyos típusoknál a magasabb, de egységes értékek is ebbe a kategóriába tartoznak.

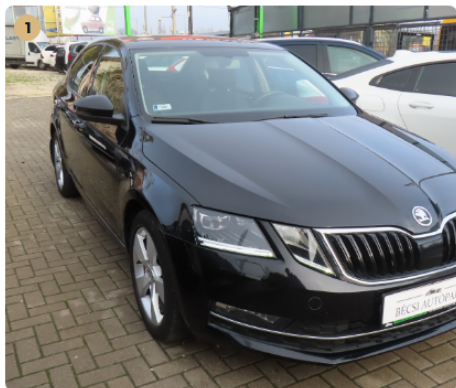
- ✓ **Külső karosszéria elemek**  
A karosszéria elemek közötti hézagok megfelelőek.

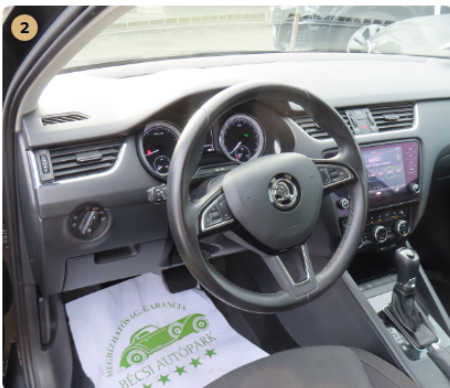
- ✓ **Kárpitozás és belső burkolatok**  
Műszerfal normál állapotú.

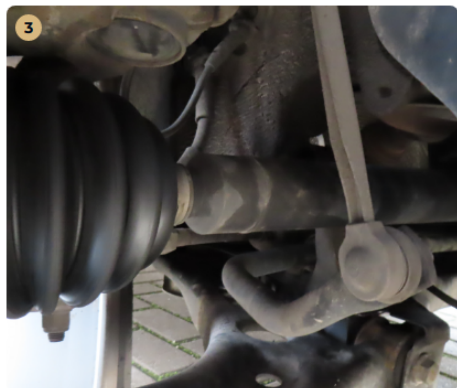
- ✓ **Futómű**  
A féltengelyen zsíros / olajos kicsapódás nem látható.

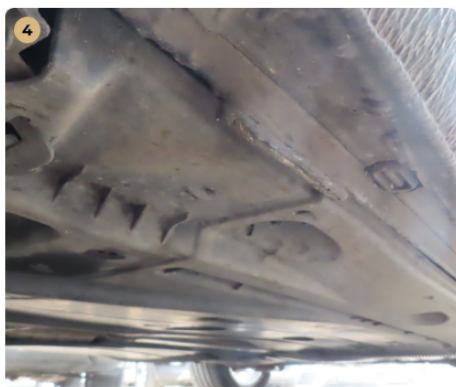
- ✓ **Utascella és gyűrődő zónák**  
A küszöbökön javításra utaló nyomok nem észlelhetők.

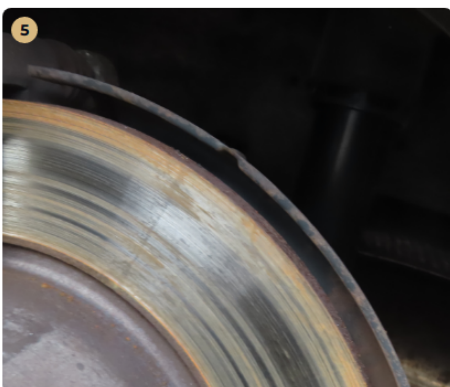
- ✓ **Féktárszer**  
Féktárcsán állásból adódóan felületi korrózió látható, ami rövid használat után lekopik.

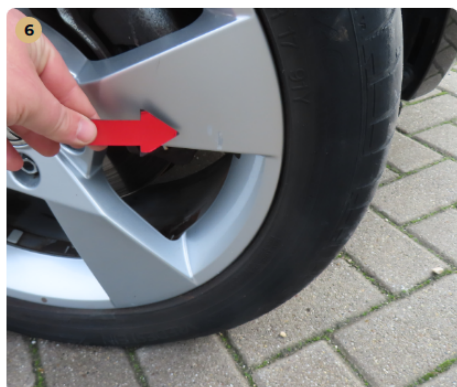
| <b>Felnik:</b> | Korának megfelelő állapotban van.. Könnyűfém felni gyári. Jobb első felni horzsolt. |

- ⚠ **Felnik**  
Jobb első felni enyhén horzsolt.

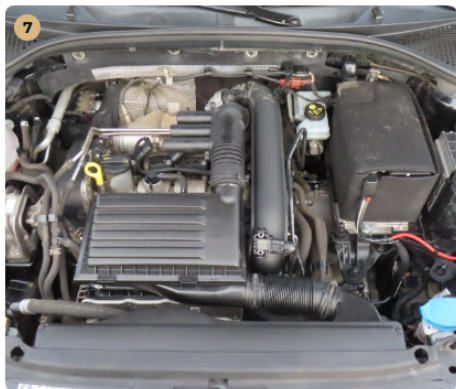
- ✓ **Motor**  
A motor nem poros, történt motortér mosás.

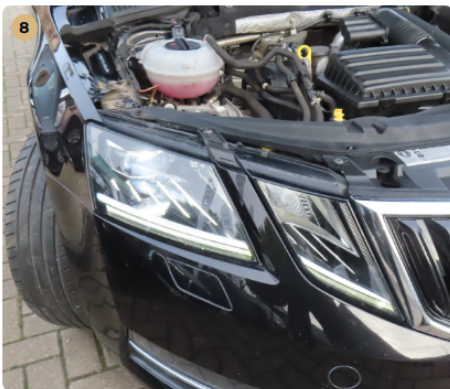
- ✓ **Világítás**  
Az első fényszórók nincsenek bemattulva.

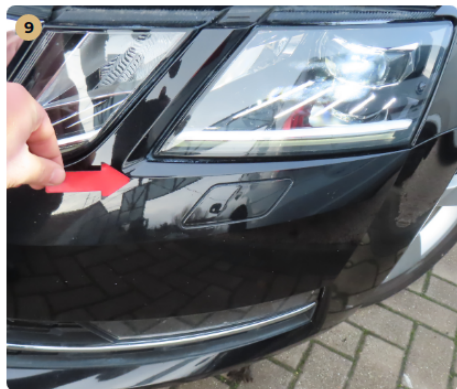
- ⚠ **Külső karosszéria elemek**  
Az autó használatából eredő apró kavicsfelverődések, hajsza karcok láthatóak.

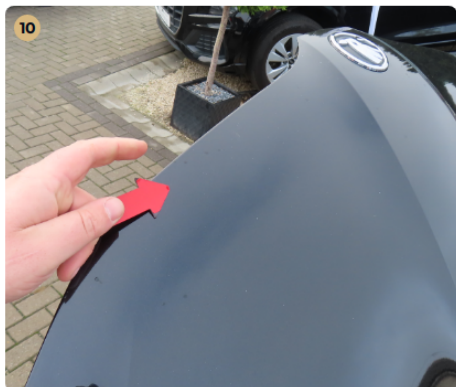
- ⚠ **Külső karosszéria elemek**  
Az autó használatából eredő apró kavicsfelverődések, hajsza karcok láthatóak. Motorháztető kavics sérült.

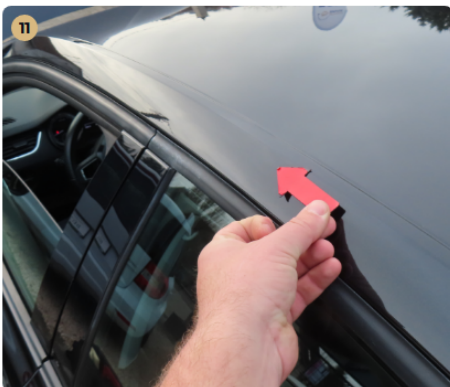
- ⚠ **Külső karosszéria elemek**  
Tetőn és a bal oldali kereten horpadások láthatók.

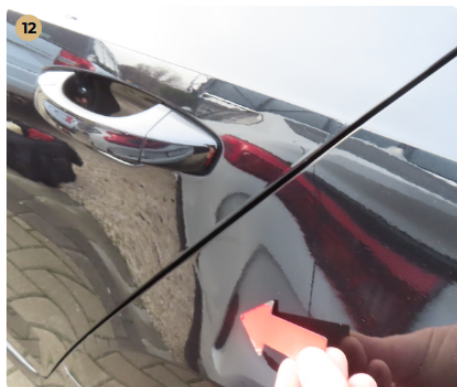
- ⚠ **Külső karosszéria elemek**  
Az autó használatából eredő apró kavicsfelverődések, hajsza karcok láthatóak.

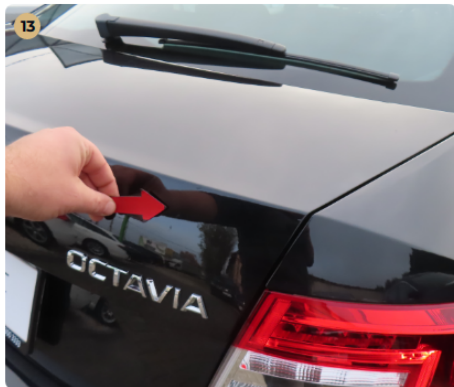
**! Külső karosszéria elemek**  
Az autó használatából eredő apró kavicsfelverődések, hajsza karcok láthatóak.

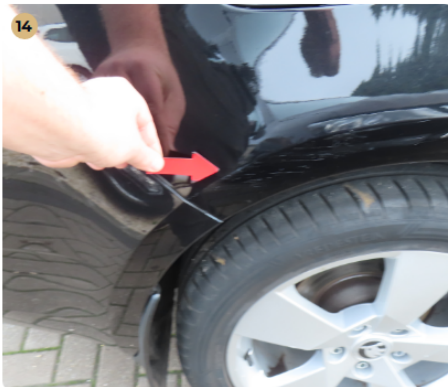
**! Külső karosszéria elemek**  
Az autó használatából eredő apró kavicsfelverődések, hajsza karcok láthatóak. Jobb hátsó sárvédő horzsolt.

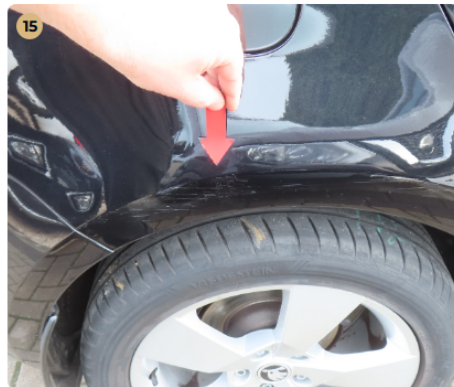
**! Külső karosszéria elemek**  
Az autó használatából eredő apró kavicsfelverődések, hajsza karcok láthatóak.

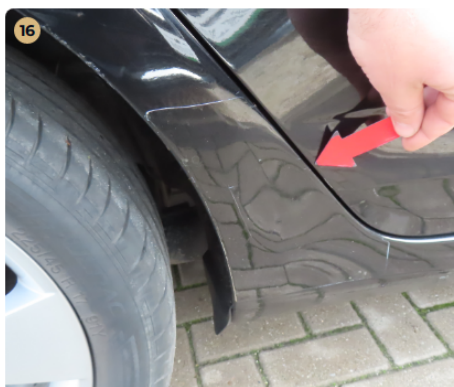
**! Külső karosszéria elemek**  
Jobb hátsó sárvédőn horpadás van.

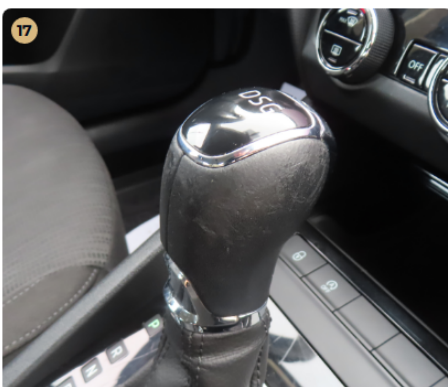
**! Kárpitozás és belső burkolatok**  
A váltó gomb kopott.

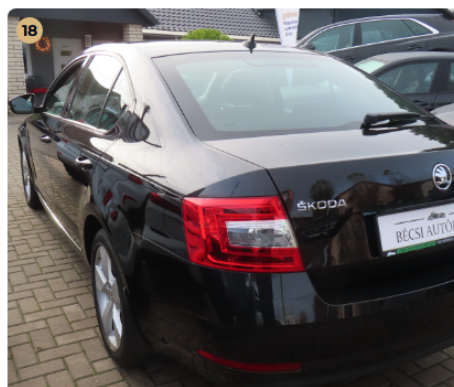
**✓ Szélvédők, üvegek**  
Hátsó szélvédőn látható sérülés nincs.

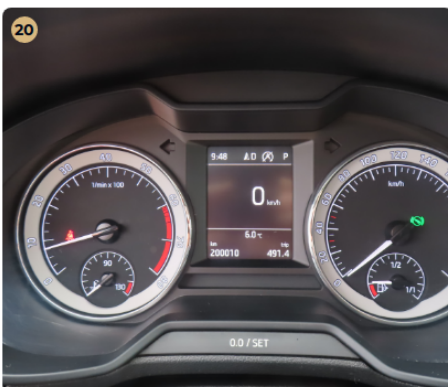
**✓ Hibakód kiolvasása**  
Az autó beindítását követően kontrollámpa a műszerfalán nem világít.
