## Volkswagen Tiguan Tiguan 1.4 TSI BMT Comfortline 92 kW

Alvázsám: **WVGZZZ5NZHW815394**

## MÉRÉSI EREDMÉNYEK

# ÁLLAPOTFELMÉRÉS ÖSSZEFOGLALÁSA

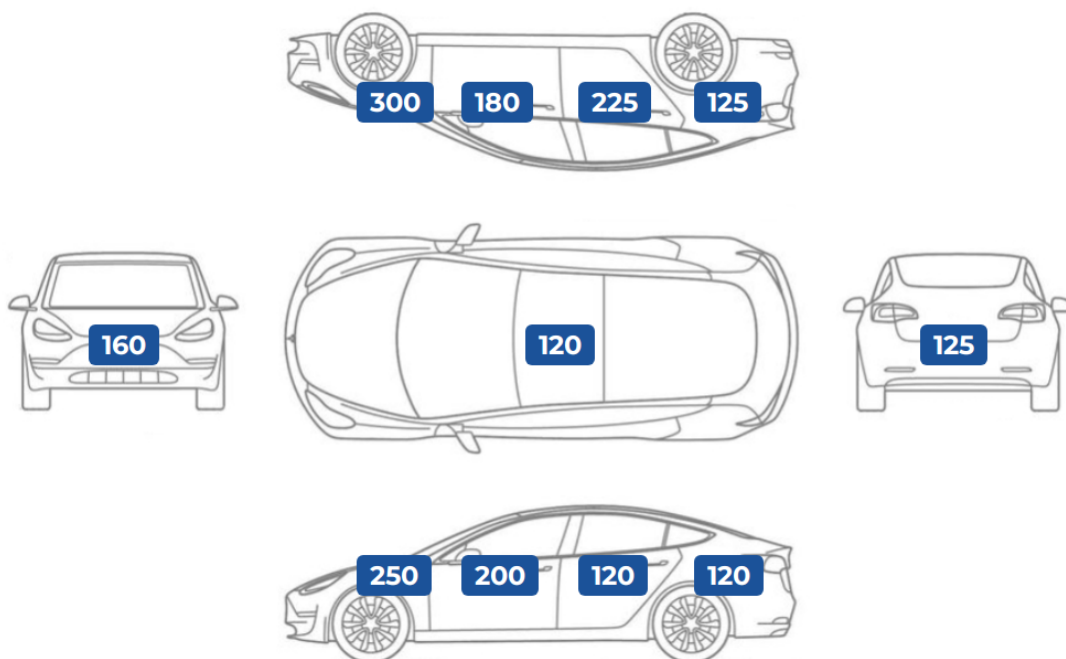
### Karosszéria festékvastagság (mikrométerben)

**Szakvélemény:** Az autón újrafényezett elemek találhatók. A festékvastagság alapján a sérült elemek javítását vélhetően gittelés nélkül végezték. A fényezett elemek esetében szabad szemmel nem látható az eltérés, szakszerű javítás történt. A műanyag karosszéria elemeken repedés, javítás nyomai nem láthatók. Nem található fóliázás az autón. A jármű karosszériáján szinte minden elemen kisebb-nagyobb horpadások, karcok, fénysérülések láthatók. A jármű eleje kavics sérült. Több használatból eredő sérülés látható az elemeken. A mérési eredmények értelmezéséhez fontos tudni, hogy 150 mikronig a festékvastagság általában eredeti fényezésre utal, de bizonyos típusoknál a magasabb, de egységes értékek is ebbe a kategóriába tartoznak.

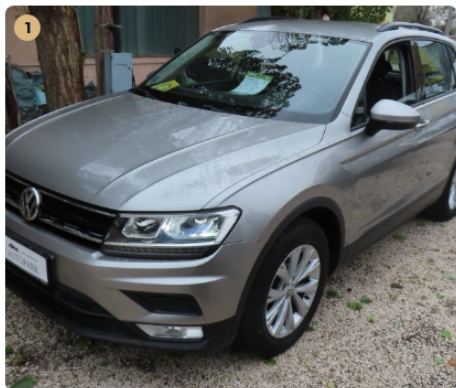
- ✓ **Külső karosszéria elemek**  
A karosszéria elemek közötti hézagok megfelelőek.

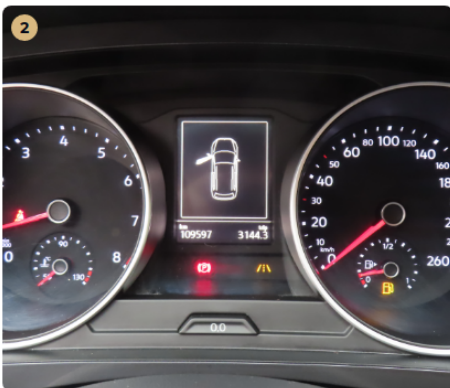
- ✓ **Hibakód kiolvasása**  
Az autó beindítását követően kontrollámpa a műszerfalán nem világít.

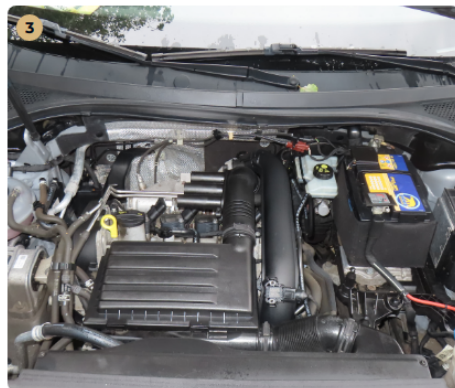
- ✓ **Motor**  
A hűtőfolyadék szintje megfelelő.

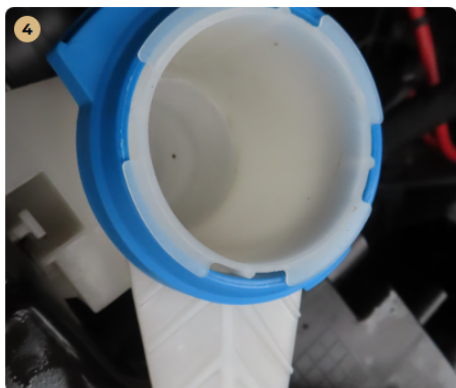
- ! **Motor**  
Ablakmosó tartály kupakja hiányzik.

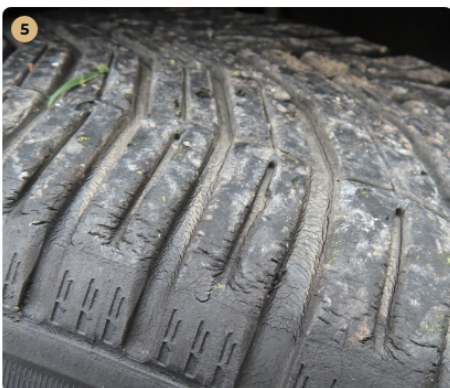
**Szakvélemény:** A gumiabroncsok cseréje javasolt. A gumiabroncsok odalfala repedezett.

- ! **Gumiabroncsok**  
A gumiabroncsok odalfala repedezett.

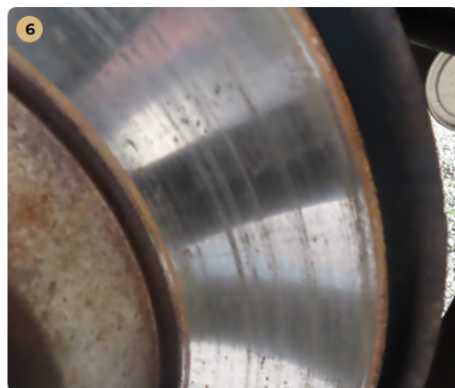
- ✓ **Fékrendszer**  
A féktárcsa megfelelő állapotban van.

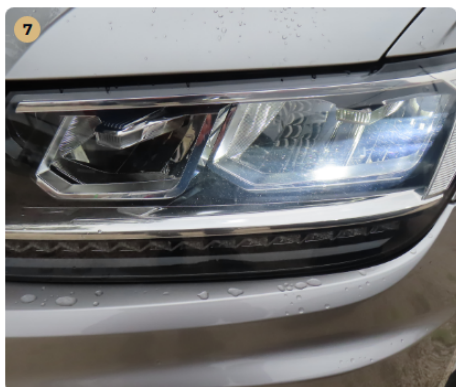
- ✓ **Világítás**  
Az első fényszórók nincsenek bemattulva.

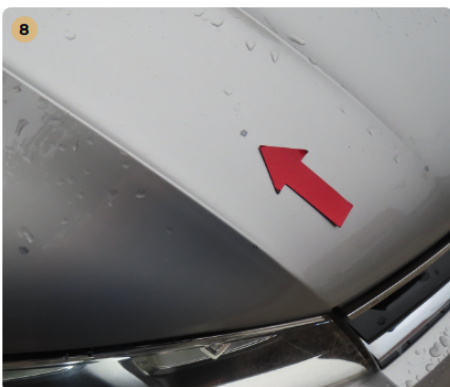
- ! **Külső karosszéria elemek**  
Az autó használatából eredő apró kavicsfelverődések, hajsza karcok láthatóak.

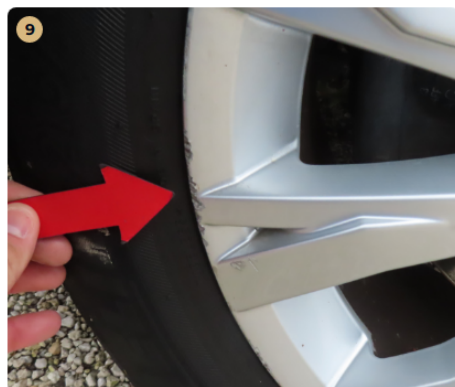
- ! **Felnik**  
Könnyűfém felnin patkázás nyomai láthatóak.

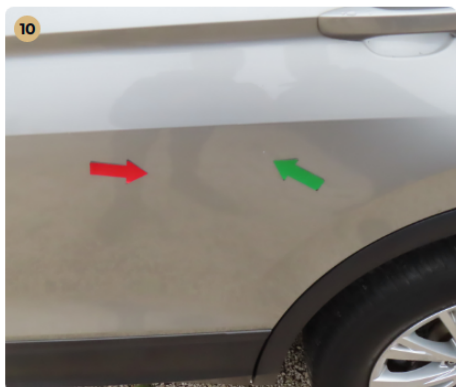
- ! **Külső karosszéria elemek**  
Az autó használatából eredő apró kavicsfelverődések, hajsza karcok láthatóak. Bal hátsó ajtón több apró horpadás van.

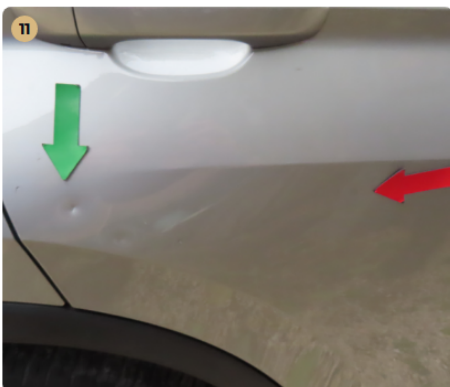
- ! **Külső karosszéria elemek**  
Az autó használatából eredő apró kavicsfelverődések, hajsza karcok láthatóak.

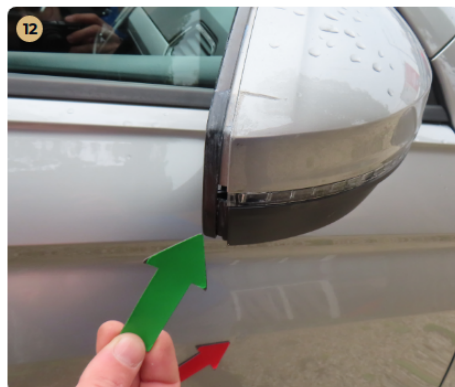
- ! **Külső karosszéria elemek**  
Az autó használatából eredő apró kavicsfelverődések, hajsza karcok láthatóak.

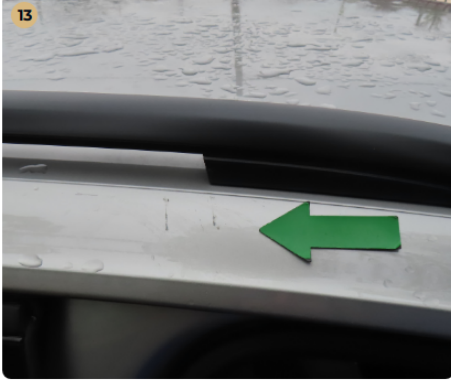
**⚠ Külső karosszéria elemek**  
Az autó használatából eredő apró kavicsfelverődések, hajsza karcok láthatóak.

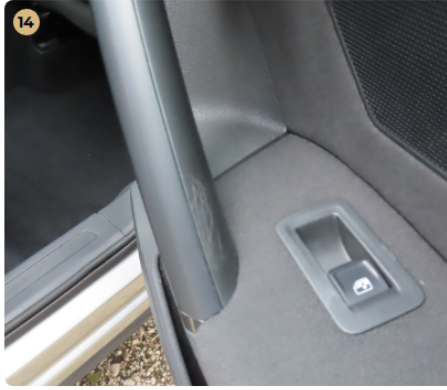
**⚠ Kárpitozás és belső burkolatok**  
Jobb oldali ajtó kárpit enyhén kopott.

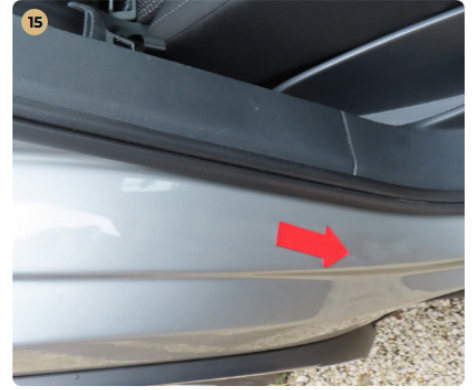
**⚠ Külső karosszéria elemek**  
Ajtó falcokban kisebb horpadások vannak.

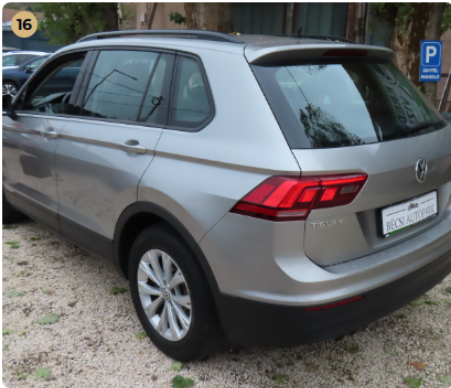
**✓ Szélvédők, üvegek**  
Hátsó szélvédőn látható sérülés nincs.

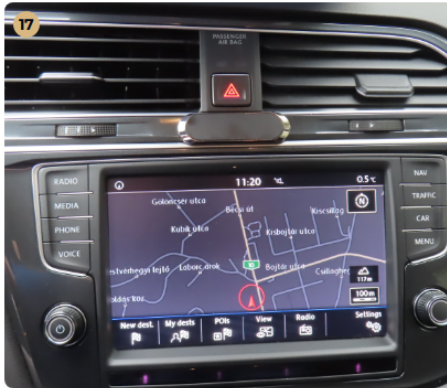
**✓ Elektromos berendezések**  
Műszerfalfények megfelelően működnek.

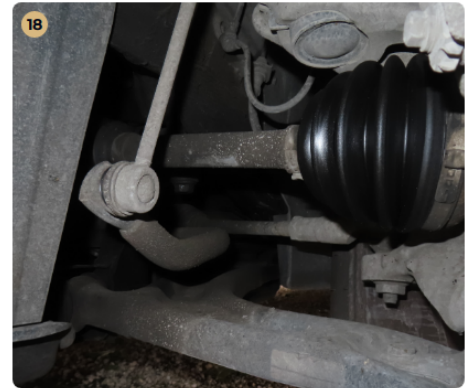
**✓ Futómű**  
A gumiharangokon szakadás, repedés nem látható.

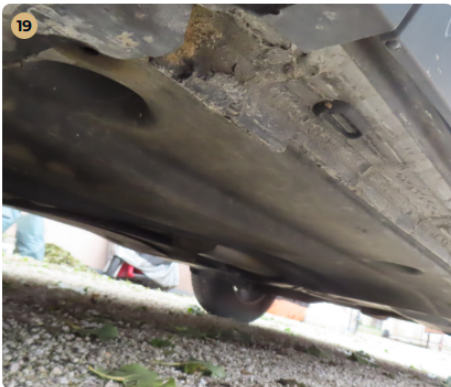
**✓ Utascella és gyűrődő zónák**  
A küszöbökön javításra utaló nyomok nem észlelhetők.
