# ÁLLAPOTFELMÉRÉS ÖSSZEFOGLALÁSA

## Seat Arona 1.0 TSi Reference 70 kW

### FELMÉRÉST ELVÉGEZTE:

Debreczenszki József (Műszaki szakértő)

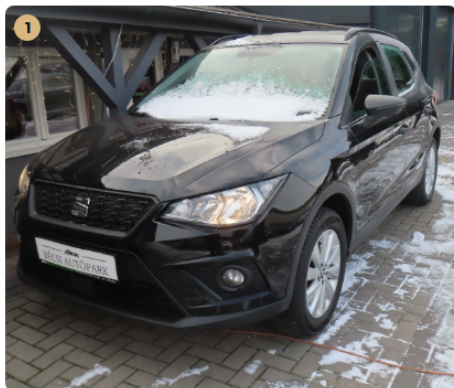
- ✓ **Külső karosszéria elemek**  
A karosszéria elemek közötti hézagok megfelelőek.

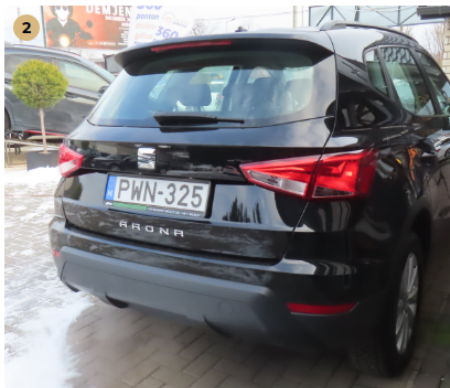
- ✓ **Szélvédők, üvegek**  
Hátsó szélvédőn látható sérülés nincs.

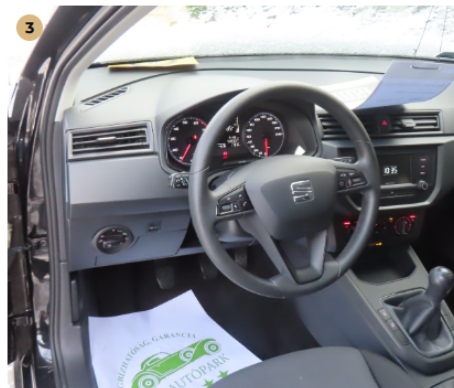
- ✓ **Kárpitozás és belső burkolatok**  
Műszerfal normál állapotú.

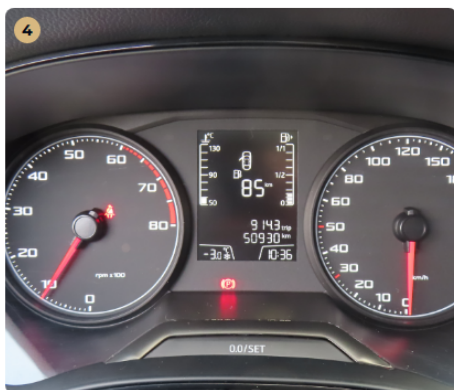
- ✓ **Hibakód kiolvasása**  
Számítógépes kiolvasás során nem találtam hibát.

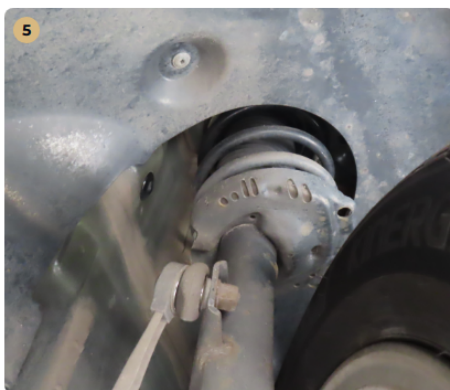
- ✓ **Futómű**  
A lengéscillapítón olajfolyás nem észlelhető.

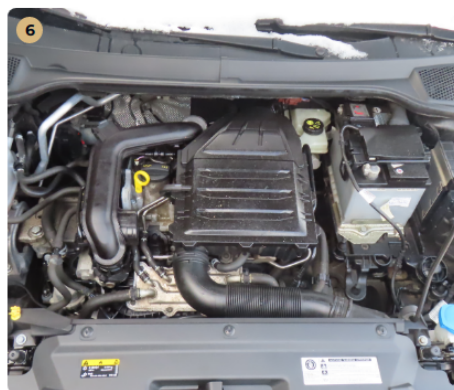
- ✓ **Motor**  
A hűtőfolyadék színe megfelelő.

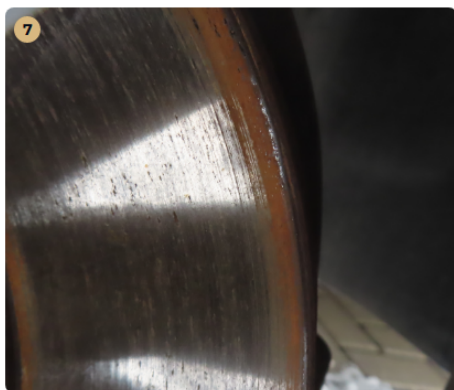
| <b>Fékrendszer:</b> | Lásd megjegyzések. A féktárcsán kezdődő vállasodás található. Manuális kézifék rendeltetés szerűen működik. A fékolaj szintje megfelelő. |

- ⚠ **Féktrendszer**  
A féktárcsán kezdődő vallasodás található.

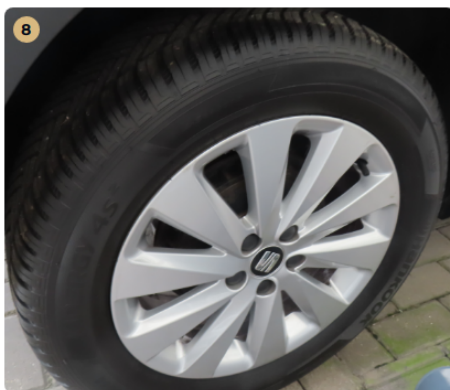
- ✓ **Felnik**  
Disztárcsa gyári.

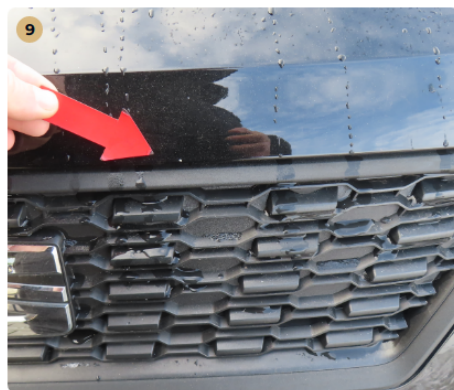
- ⚠ **Külső karosszéria elemek**  
Az autó használatából eredő apró kavicsfelverődések, hajszál karcok láthatóak.

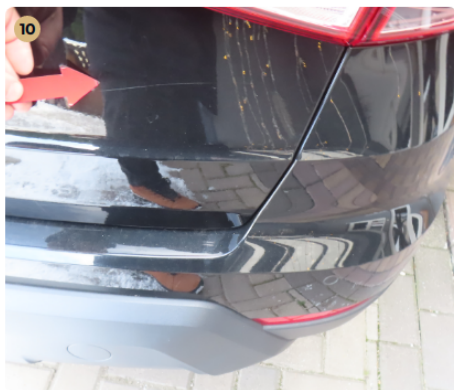
- ⚠ **Külső karosszéria elemek**  
Karc a csomagter ajtón.

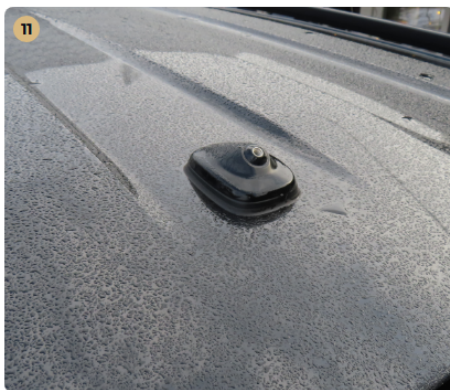
- ⚠ **Külső karosszéria elemek**  
Antenna hiányzik.

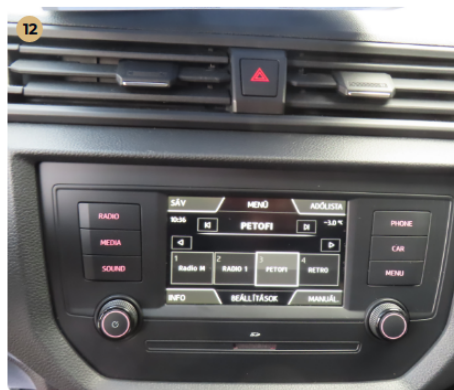
- ✓ **Elektromos berendezések**  
Műszerfalfények megfelelően működnek.

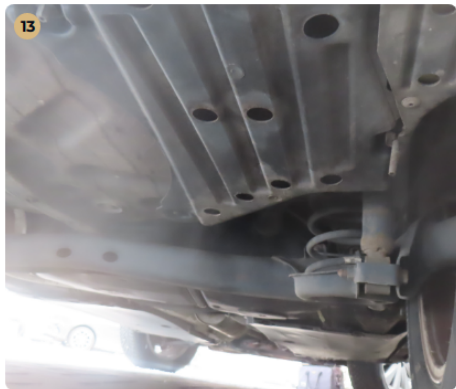
- ✓ **Utascella és gyűrődő zónák**  
Az alvázon rozsdásodás / korrózió nem látható.
