## Audi Q3 Q3 Sportback 35 TFSI S line S-tronic 110 kW

Alvázszám: WAUZZZF31P1095298

## MÉRÉSI EREDMÉNYEK

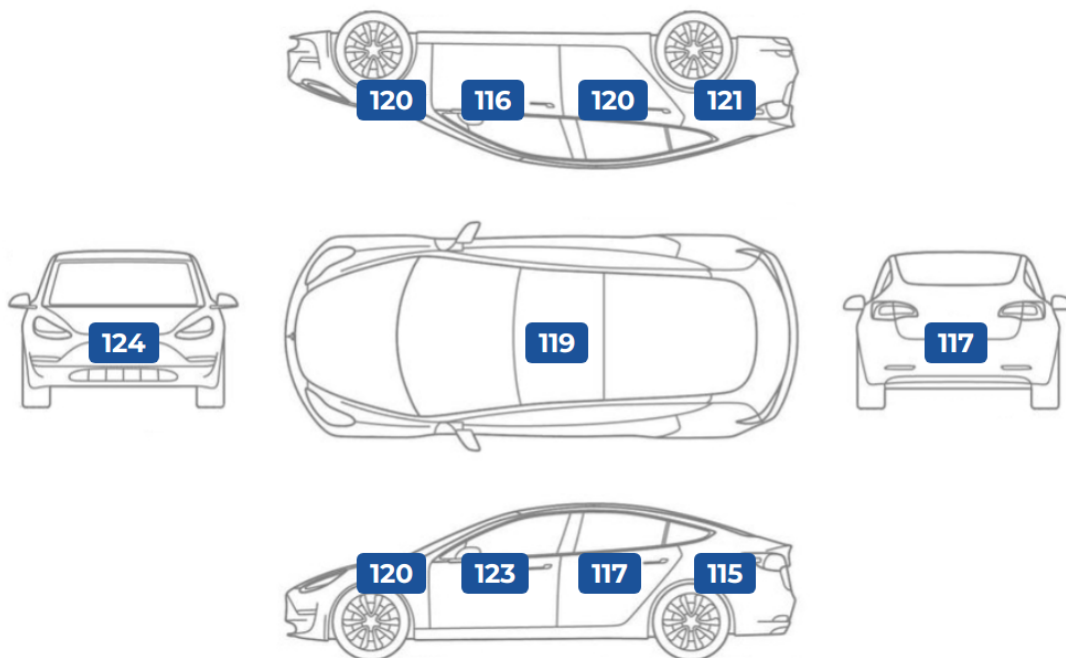
**Szakvélemény:** A mért értékek alapján az autó fényezése meglátásom szerint eredeti. A műanyag karosszéria elemeken a hézagok megfelelők (gyáriak vagy szakszerűen javítottak). Nem található fóliázás az autón. A mérési eredmények értelmezéséhez fontos tudni, hogy 150 mikronig a festékvastagság általában eredeti fényezésre utal, de bizonyos típusoknál a magasabb, de egységes értékek is ebbe a kategóriába tartoznak.

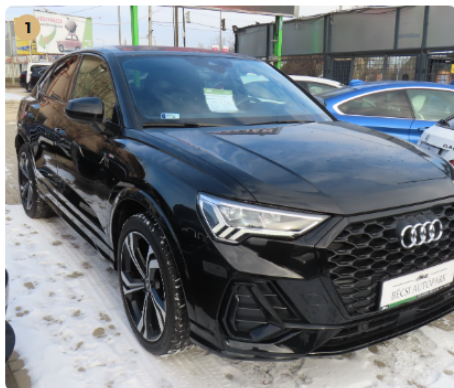
- ✓ **Külső karosszéria elemek**  
A karosszéria elemek közötti hézagok megfelelőek.

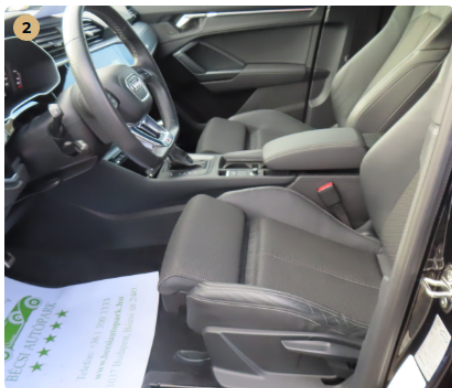
- ✓ **Kárpitozás és belső burkolatok**  
Műszerfal normál állapotú.

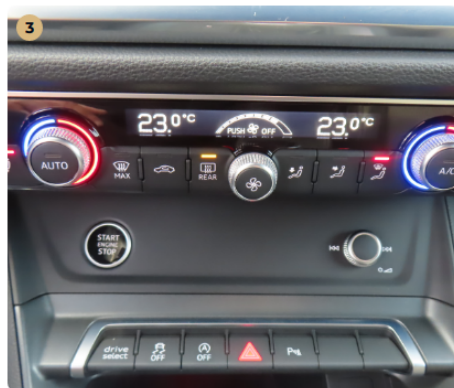
- ✓ **Elektromos berendezések**  
Műszerfalények megfelelően működnek.

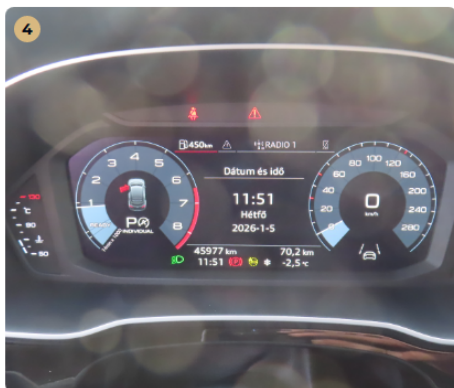
- ✓ **Hibakód kiolvasása**  
Számítógépes kiolvasás során nem találtam hibát.

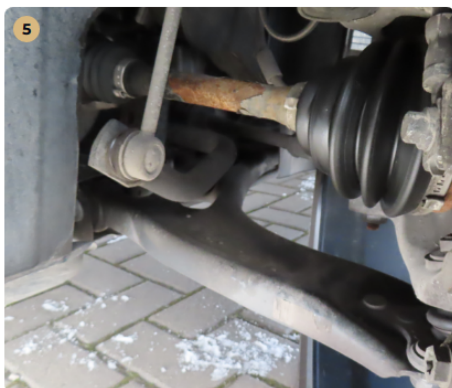
- ✓ **Futómű**  
A féltengelyen zsíros / olajos kicsapódás nem látható.

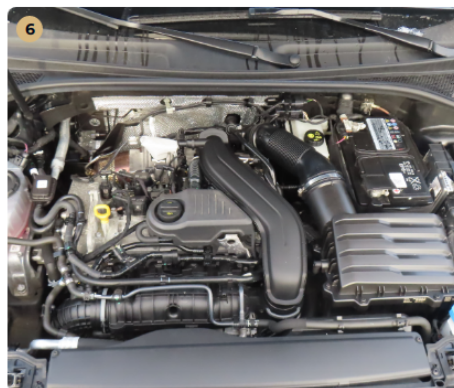
- ✓ **Motor**  
A hűtőfolyadék szintje megfelelő.

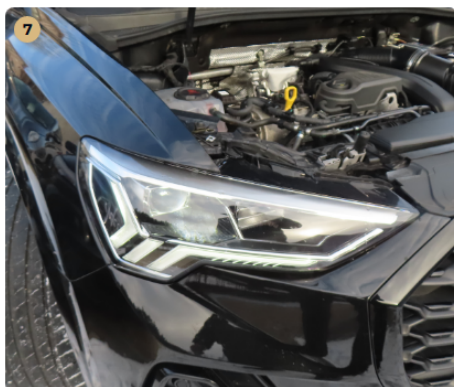
- ✓ **Világítás**  
Az első fényszórók nincsenek bemattulva.

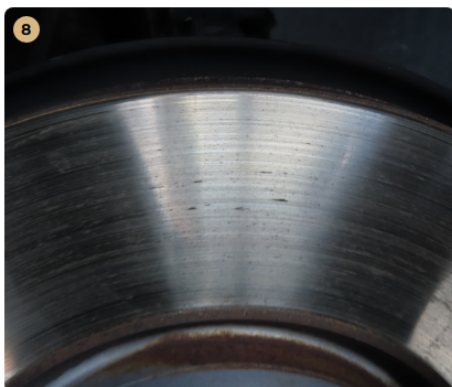
| <b>Fékrendszer:</b> | Lásd megjegyzések. A féktárcsán kezdődő vállasodás található. Hátsó fékbetét kopott. A fékpedál nyomásra megfelelő keménységű. |

- ⚠ **Féktrendszer**  
A féktárcsán kezdődő vállasodás található. Hátsó fékbatét kopott.

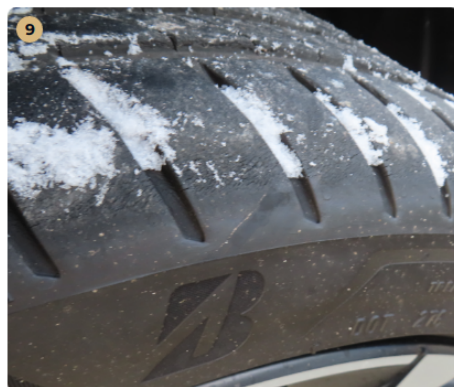
**Szakvélemény:** A gumiabroncsok megfelelő állapotban vannak. Gumiabroncsok futófelülete enyhén repedezett.

- ✓ **Gumiabroncsok**  
A gumi oldalfalán, szálszakadás jele (dudor) nem található. Futófelületen minimális repedezettség látható.

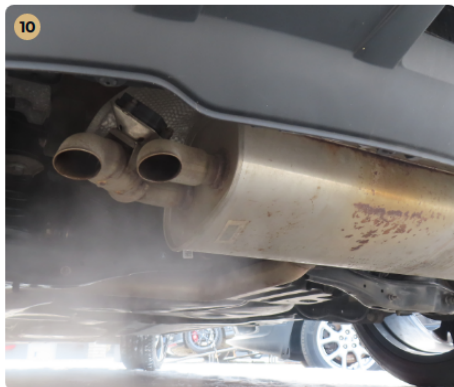
- ✓ **Motor**  
A kipufogórendszer és a dobok állapota megfelelő.

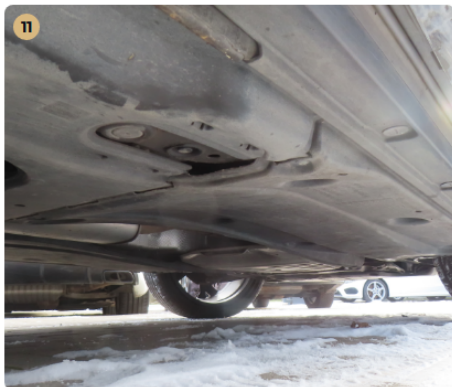
- ✓ **Utascella és gyűrődő zónák**  
A küszöbökön javításra utaló nyomok nem észlelhetők.

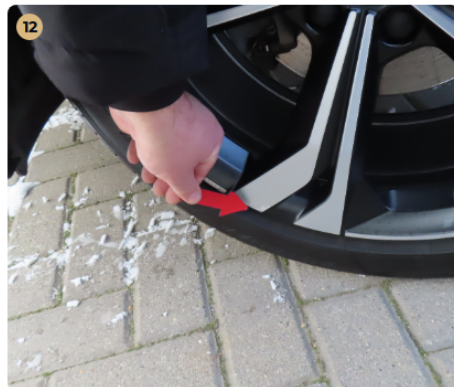
| <b>Felnik:</b> | Lásd megjegyzések. Könnyűfém felni gyári. Könnyűfém felnin patkázás nyomai láthatóak. Könnyűfém felni karcos. |

- ⚠ **Felnik**  
Könnyűfém felni karcos.

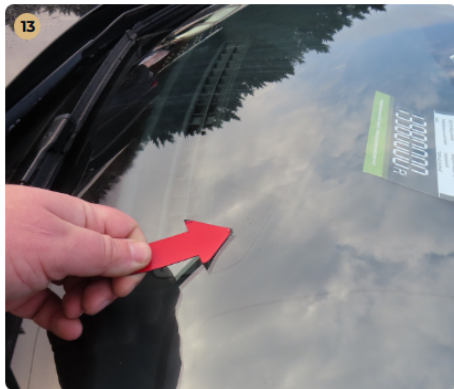
**Szélvédők, üvegek**  
Első szélvédőn 1-2 apró kavics sérülés van.

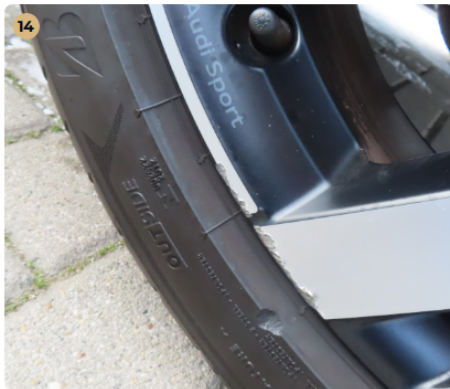
**Felnik**  
Könnyűfém felni karcos.
