## BMW 118i (Automata) 100 kW

| <b>Alvázszám:</b> | <b>WBA1R510007D11702</b> | <b>Gyártási év:</b> | <b>2019. 04.</b> |

# 360 PONTOS ÁTVIZSGÁLÁS EREDMÉNYE

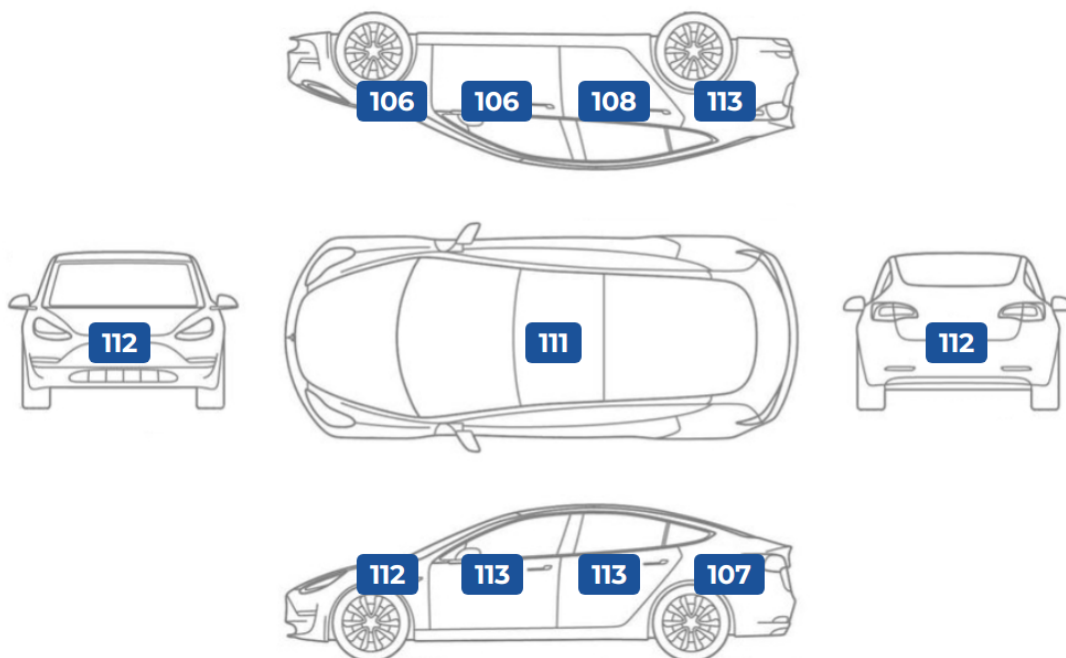
### Karosszéria festékvastagság (mikrométerben)

**Szakvélemény:** A mért értékek alapján az autó fényezése meglátásom szerint eredeti. A műanyag karosszéria elemeken repedés, javítás nyomai nem láthatók. Nem található fóliázás az autón. A mérési eredmények értelmezéséhez fontos tudni, hogy 150 mikronig a festékvastagság általában eredeti fényezésre utal, de bizonyos típusoknál a magasabb, de egységes értékek is ebbe a kategóriába tartoznak.

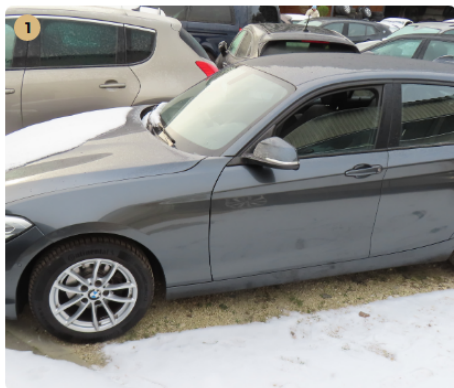
- ✓ **Külső karosszéria elemek**  
A karosszéria elemek közötti hézagok megfelelőek.

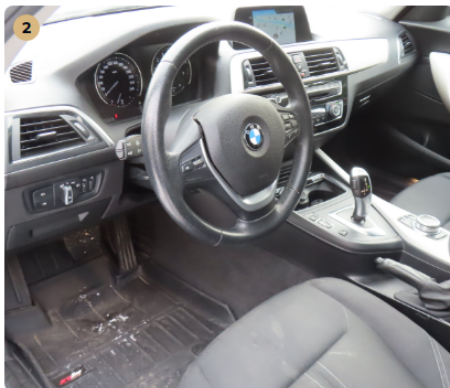
- ✓ **Kárpitozás és belső burkolatok**  
Műszerfal normál állapotú.

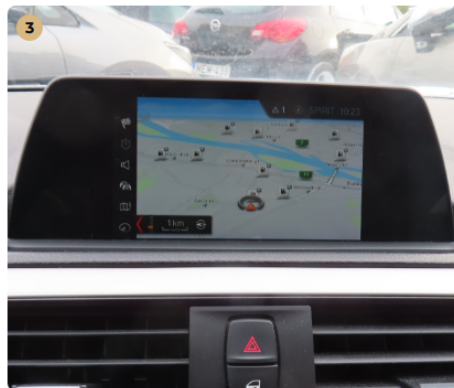
- ✓ **Elektromos berendezések**  
Műszerfalfények megfelelően működnek.

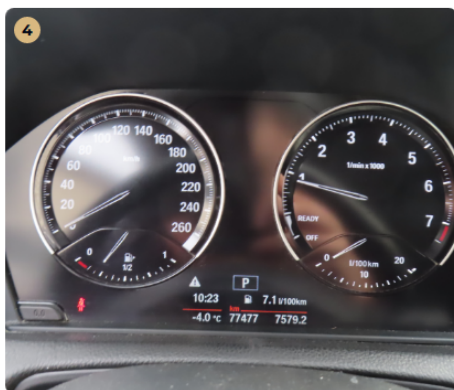
- ✓ **Hibakód kiolvasása**  
Az autó beindítását követően kontrolllámpa a műszerfalon nem világít.

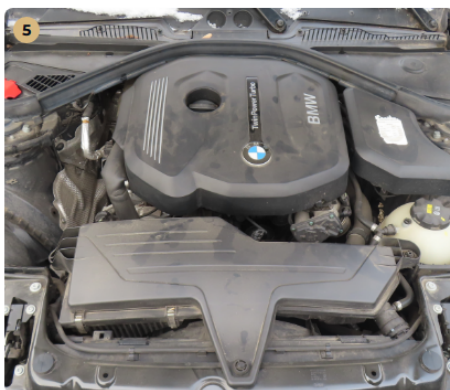
- ✓ **Motor**  
A hűtőfolyadék színe megfelelő.

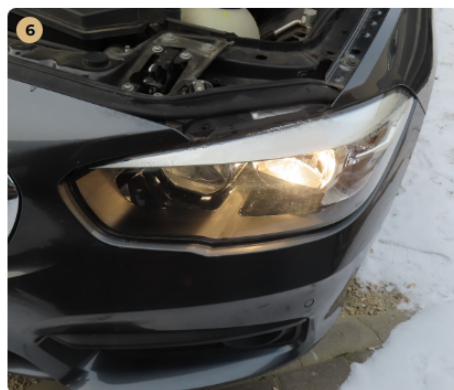
- ✓ **Világítás**  
Az első fényszórók nincsenek bemattulva.

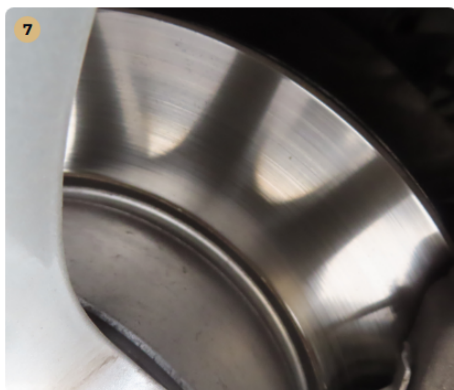
- ✓ **Fékrendszer**  
A féktárcsa megfelelő állapotban van.

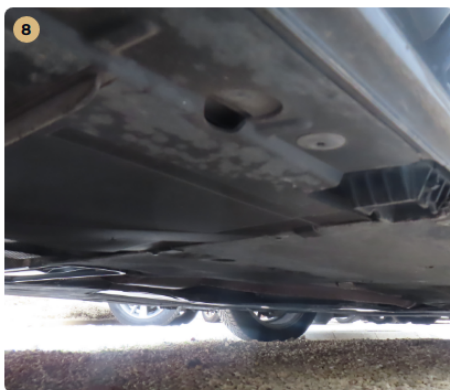
- ✓ **Utascella és gyűrődő zónák**  
A küszöbökön javításra utaló nyomok nem észlelhetők.

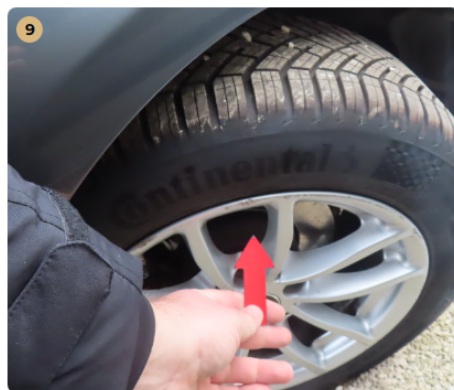
| <b>Felnik:</b> | Lásd megjegyzések. Könnyűfém felni gyári. Könnyűfém felnin patkázás nyomai láthatóak. |

- ⚠ **Felnik**  
Könnyűfém felnin patkázás nyomai láthatóak.

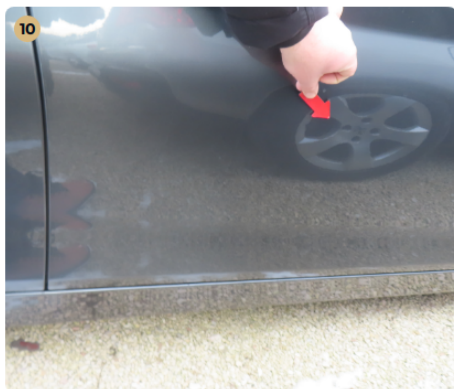
- ⚠ **Külső karosszéria elemek**  
Az autó használatából eredő apró kavicsfelverődések, hajszál karcok láthatóak.

Megjegyzés: a fém alkatrészek fényezésén „fémig áthatolt” esztétikai sérülések javítása a későbbi korrodálódás elkerülése érdekében javasolt. Egyszerű kavicsfelferődések javítása újrafényezés helyett festék boltban kapható ecsetelővel javasolt

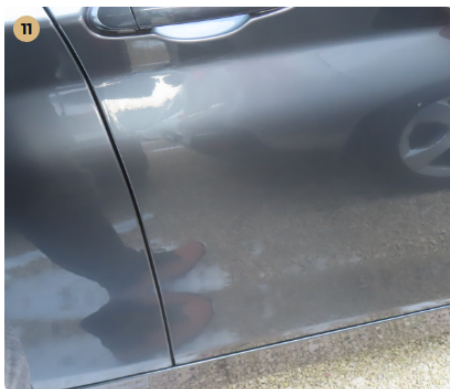
- ⚠ **Külső karosszéria elemek**  
Az autó használatából eredő apró kavicsfelverődések, hajszál karcok láthatóak. A jármű elején pár apró kavics sérülés látható.

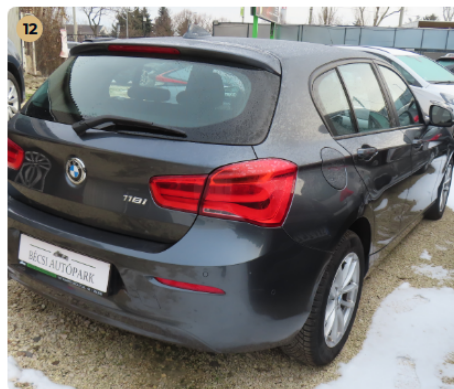
- ✓ **Szélvédők, üvegek**  
Hátsó szélvédőn látható sérülés nincs.

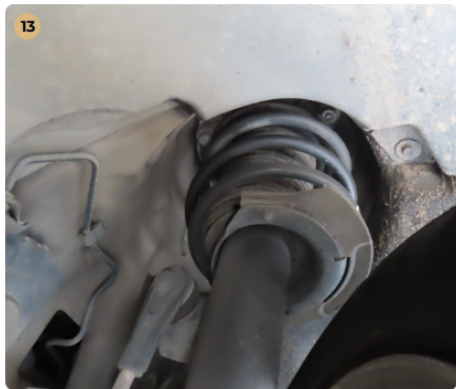
- ✓ **Futómű**  
A lengéscsillapítón olajfolyás nem észlelhető.
