## BMW 225 225xe Luxury (Automata) 100 kW

| <b>Alvázsám:</b> | <b>WBA6Y310807E48254</b> | <b>Gyártási év:</b> | <b>2019. 07.</b> |

# ÁLLAPOTFELMÉRÉS ÖSSZEFOGLALÁSA

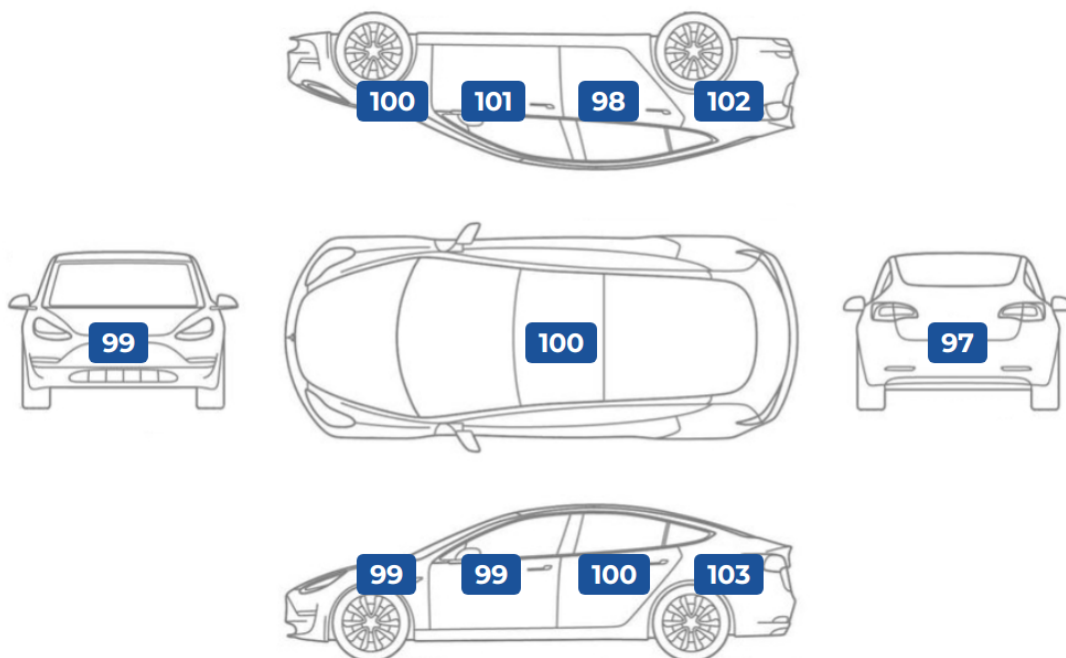
**Szakvélemény:** A festékvastagság mérés során a típusnak megfelelő gyári értékeket mértem. A műanyag karosszéria elemeken a hézagok megfelelők (gyáriak vagy szakszerűen javítottak). Nem található fóliázás az autón. A mérési eredmények értelmezéséhez fontos tudni, hogy 150 mikronig a festékvastagság általában eredeti fényezésre utal, de bizonyos típusoknál a magasabb, de egységes értékek is ebbe a kategóriába tartoznak.

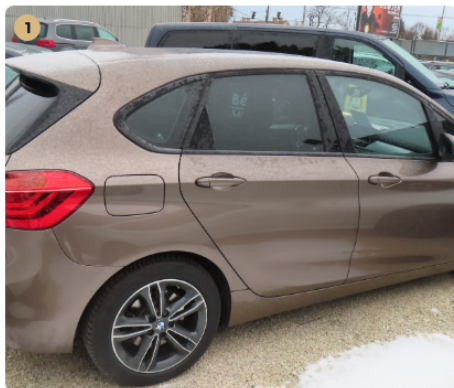
- ✓ **Külső karosszéria elemek**  
A karosszéria elemek közötti hézagok megfelelőek.

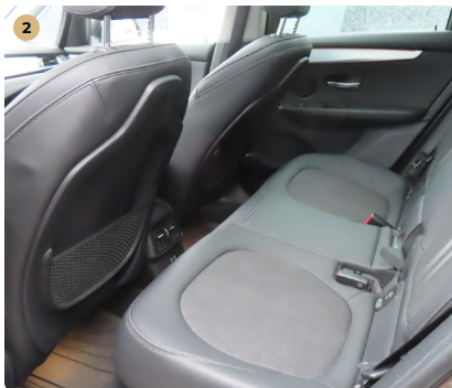
- ✓ **Kárpitozás és belső burkolatok**  
Ülés kárpitok jó állapotban vannak.

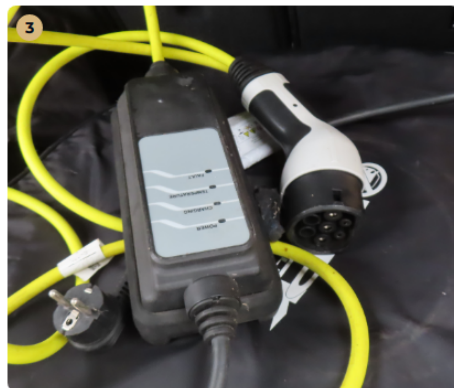
- ✓ **Kötelező tartozékok**  
Van töltőkábele.

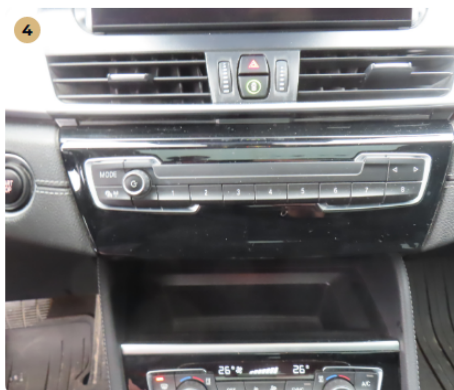
- ✓ **Elektromos berendezések**  
Műszerfalények megfelelően működnek.

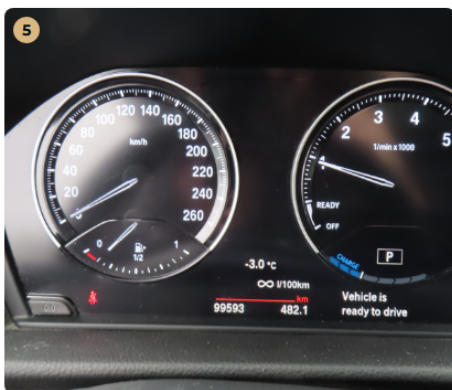
- ✓ **Hibakód kiolvasása**  
Az autó beindítását követően kontrollámpa a műszerfalon nem világít.

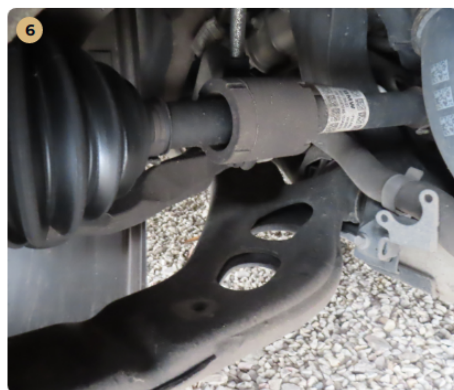
- ✓ **Futómű**  
A féltengelyen zsíros / olajos kicsapódás nem látható.

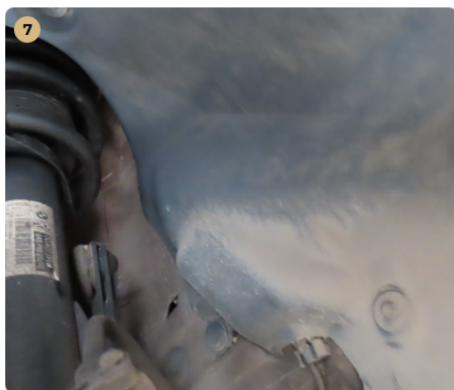
- ✓ **Futómű**  
A lengéscsillapítón olajfolyás nem észlelhető.

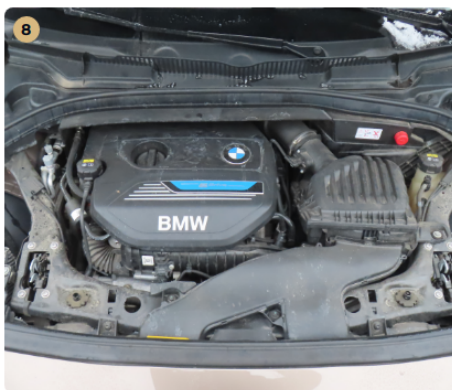
- ✓ **Motor**  
A hűtőfolyadék szintje megfelelő.

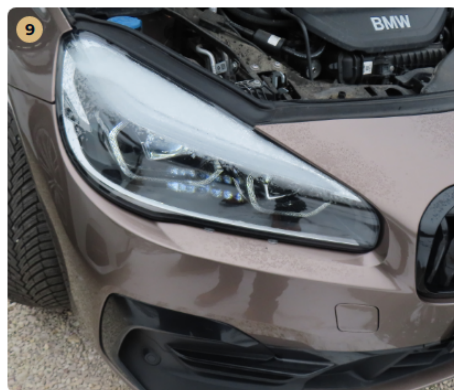
- ✓ **Világítás**  
Az első fényszórók nem sérültek.

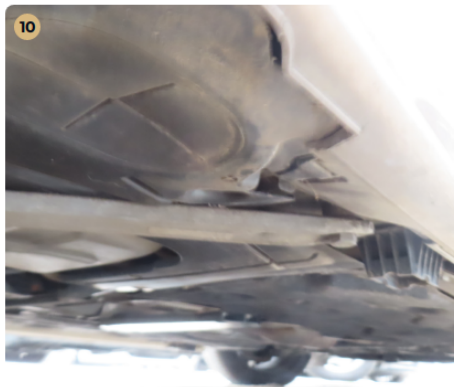
- ✓ **Utascella és gyűrődő zónák**  
A küszöbökön javításra utaló nyomok nem észlelhetők.

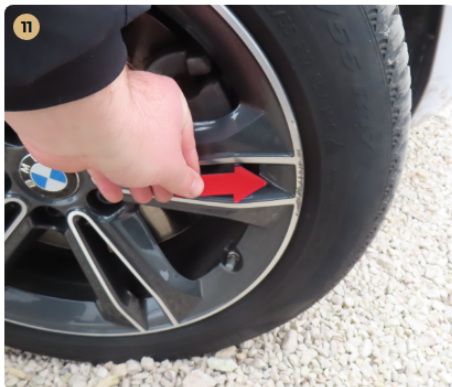
| <b>Felnik:</b> | A piaci átlagnak megfelelő állapotban van.. Könnyűfém felni gyári. Könnyűfém felnin patkázás nyomai láthatóak. |

- ! **Felnik**  
Könnyűfém felnin patkázás nyomai láthatóak.

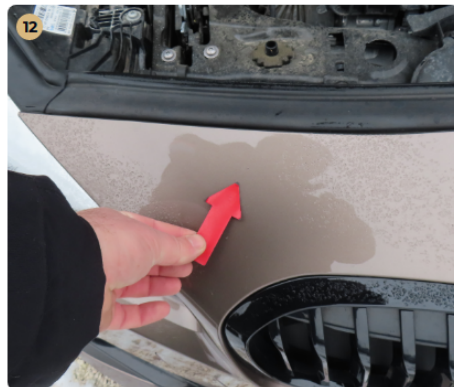
- ! **Külső karosszéria elemek**  
Az autó használatából eredő apró kavicsfelverődések, hajszál karcok láthatóak.

Megjegyzés: a fém alkatrészek fényezésén „fémig áthatolt” esztétikai sérülések javítása a későbbi korrodálódás elkerülése érdekében javasolt. Egyszerű kavicsfelferődések javítása újrafényezés helyett festék boltban kapható ecsetelővel javasolt

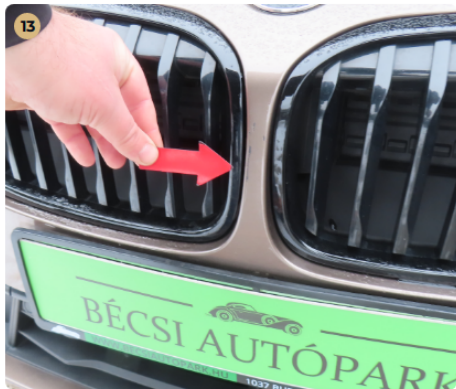
**! Külső karosszéria elemek**  
Az autó használatából eredő apró kavicsfelverődések, hajsza karcok láthatóak.

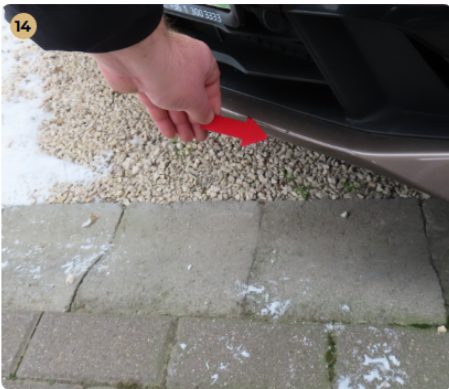
**! Külső karosszéria elemek**  
Első vészháritó alján enyhe horzsolások vannak.

A lökhárítók műanyag felületén lévő esztétikai sérülések javítása a tulajdonos döntése, további problémát önmagukban nem okoznak

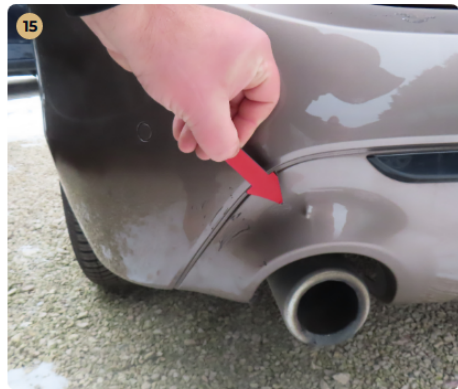
**! Külső karosszéria elemek**  
Hátsó vészháritó horzsolts.

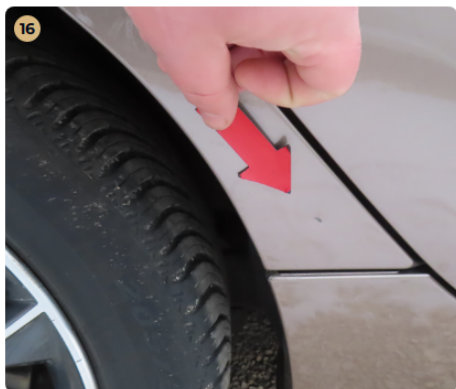
**! Külső karosszéria elemek**  
Az autó használatából eredő apró kavicsfelverődések, hajsza karcok láthatóak. Jobb hátsó sárvédőn horpadás látható.

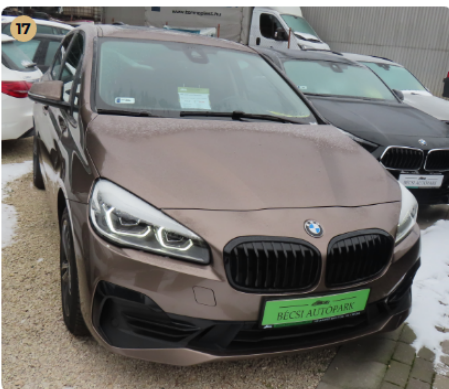
**✓ Szélvédők, üvegek**  
Az első szélvédőn látható sérülés nincs.
